Département de la Dordogne
DOSSIER D'INVENTAIRE
PETIT PATRIMOINE RURAL BÂTI DU PÉRIGORD

Arrondissement : Périgueux
Canton : Saint-Astier
Commune : Annesse-et-Beaulieu
Lieu-dit : Siorac
Édifice : Croix de Sainte-Anne
DOSSIER n°

DESCRIPTIF GRAPHIQUE

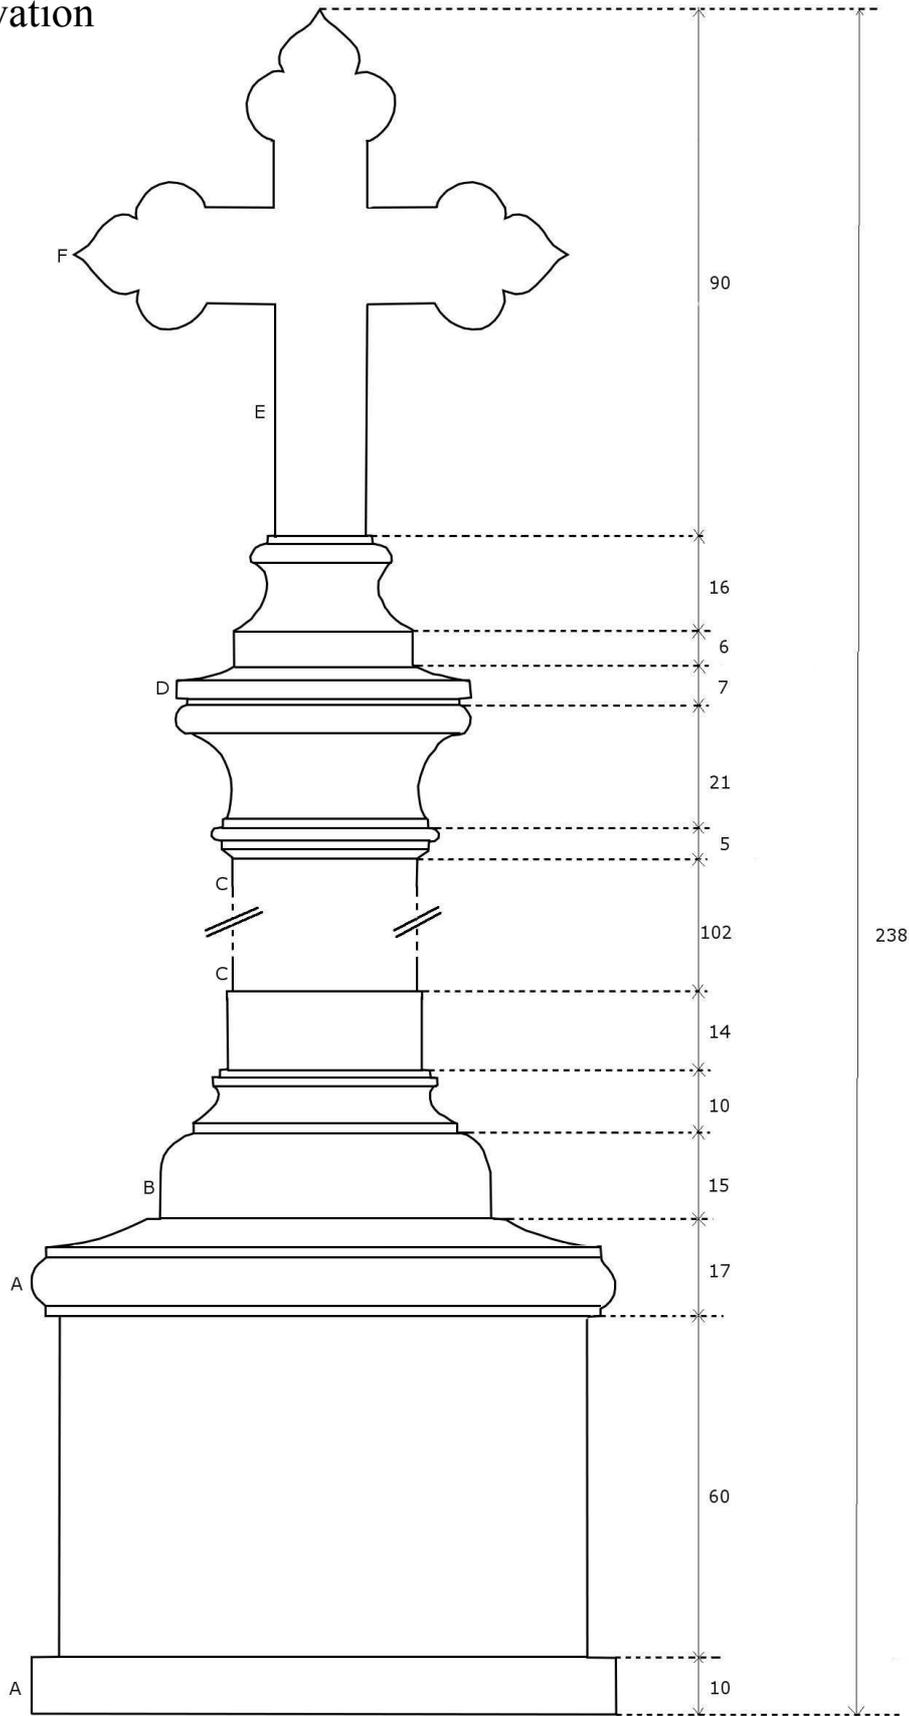
Elévation

D'une hauteur totale de 2,38 m, elle repose sur un soubassement en ciment, carré, de 1,80 m de côté, plus ou moins recouvert par l'herbe. Le piédestal, le chapiteau, la colonne, la table et la croix sont taillés dans le même matériau, ici un calcaire coquillier.

Le piédestal parallélépipédique d'une hauteur totale voisine de 80 cm, supporte une table agrémentée de nombreux ornements sur laquelle repose le fût de la colonne dont la hauteur est voisine du mètre.

Le chapiteau d'une cinquantaine de centimètres de hauteur, qui porte la croix, est également très travaillé, à l'instar de la table.

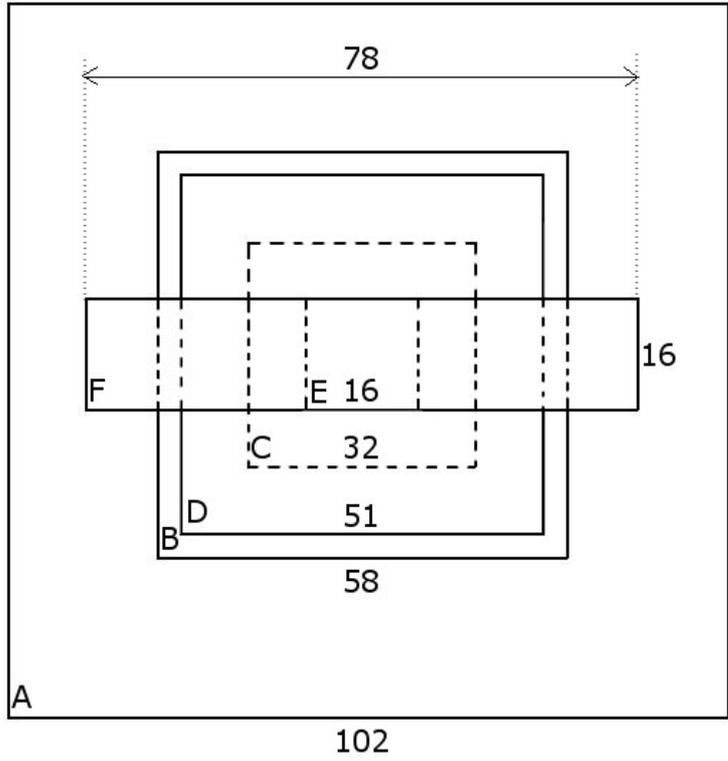
Vue de dessus

A l'exception des extrémités de la croix, toutes les parties sont de section carrée.

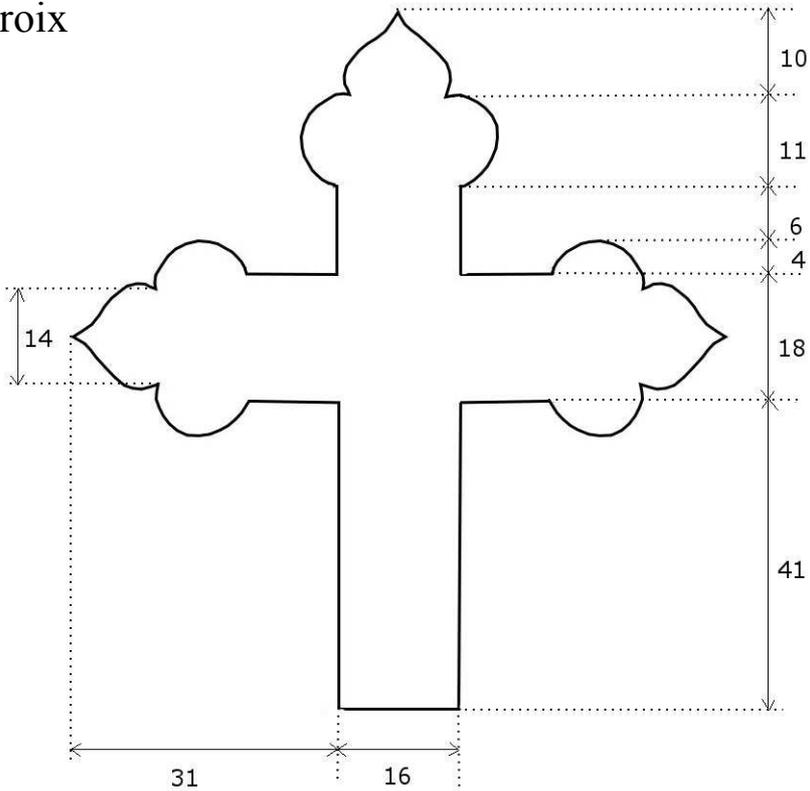
Détail de la croix

La croix proprement dite est une croix tréflée, avec des embouts en pique. Les trois branches sont identiques tant en forme qu'en dimensions.

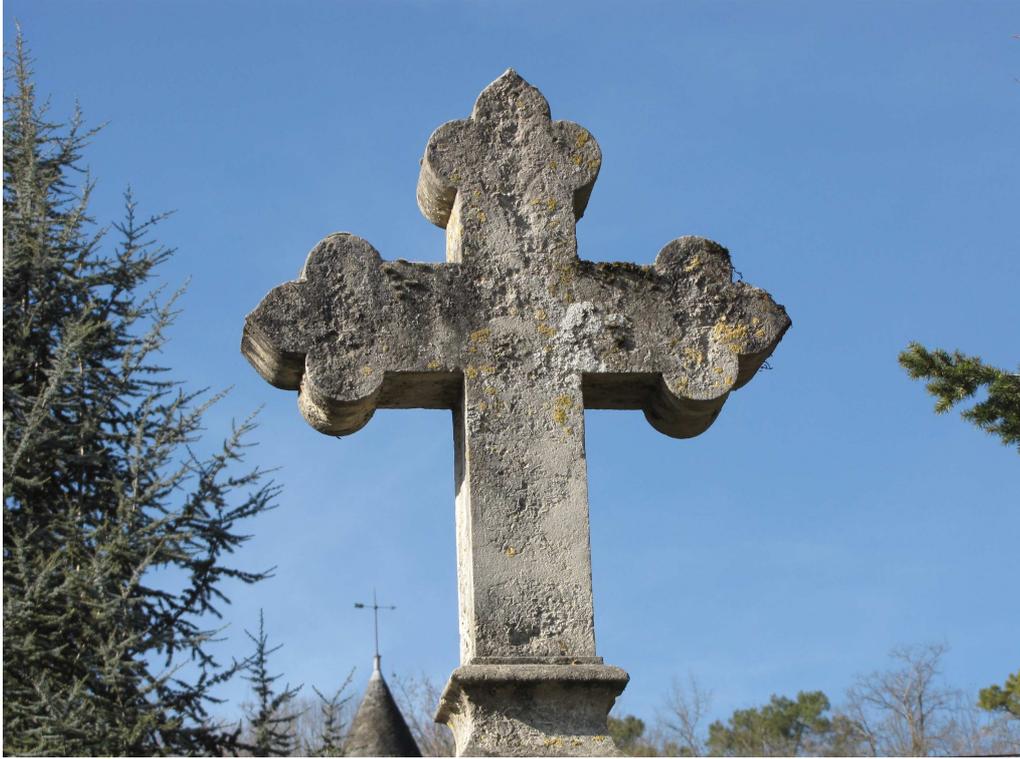
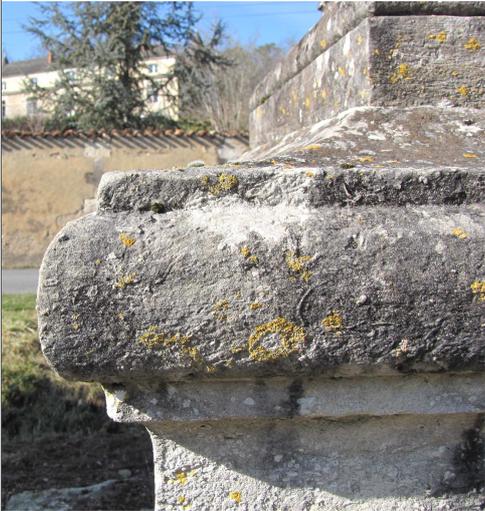
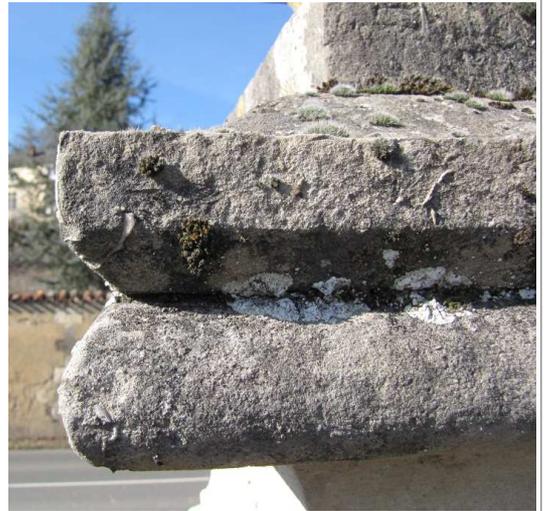
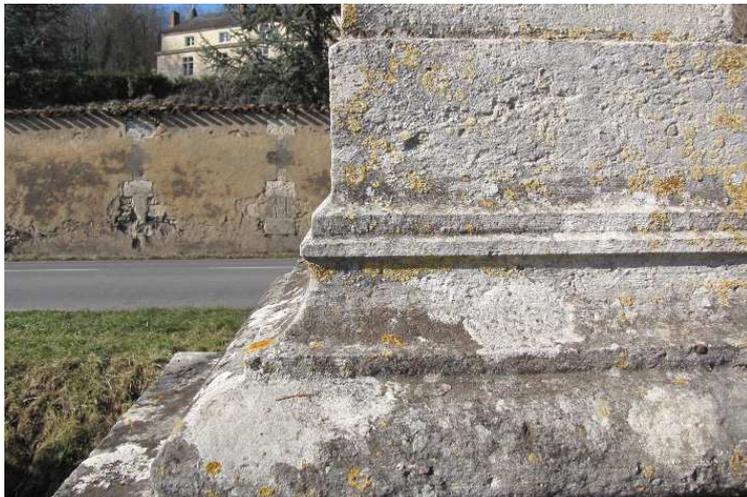
La croix et quelques détails du piédestal et de la table.

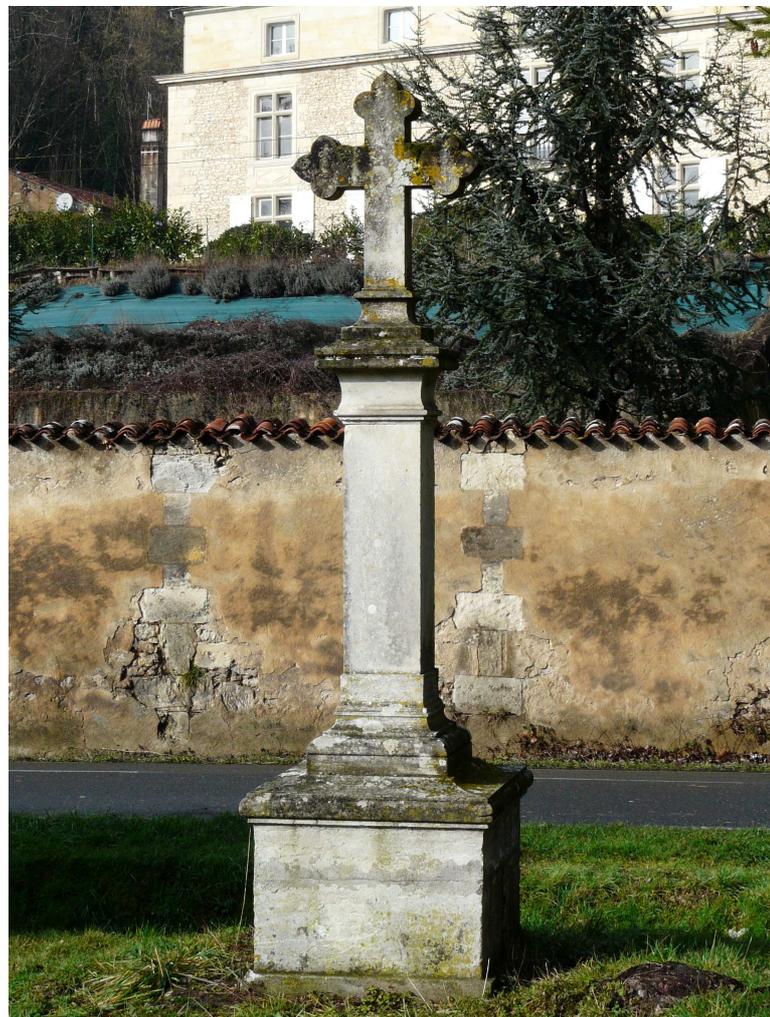
Photo plus ancienne (une dizaine d'années ?) trouvée sur le Web : la croix n'a pas changé.

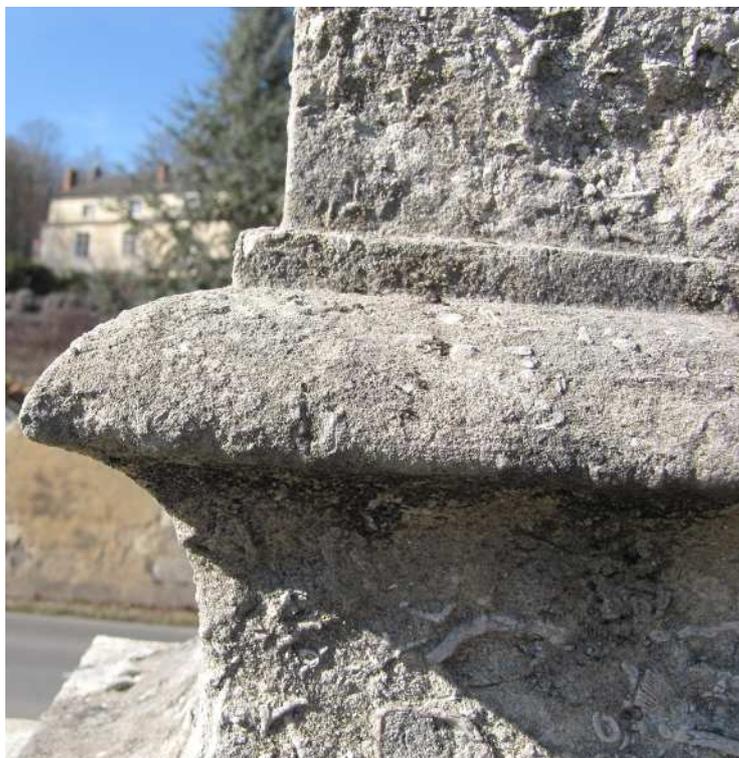
Bien que située en bordure de route, la croix de Sainte-Anne est en bon état. Cependant la pollution automobile fera peu à peu sentir ses effets sur les pierres de calcaire coquillier dont elle est constituée (photo ci-dessous). Il convient donc de procéder à des évaluations régulières de son état.
