Département de la Dordogne
DOSSIER D'INVENTAIRE
PETIT PATRIMOINE RURAL BÂTI DU PÉRIGORD

Arrondissement : Sarlat-la-Caneda
Canton : Salignac-Eyvigues
Commune : Borrèze
Lieu-dit : Champagnac
Édifice : Cluzeau
DOSSIER n° 024.050.35.12.0989

DESCRIPTIF GRAPHIQUE

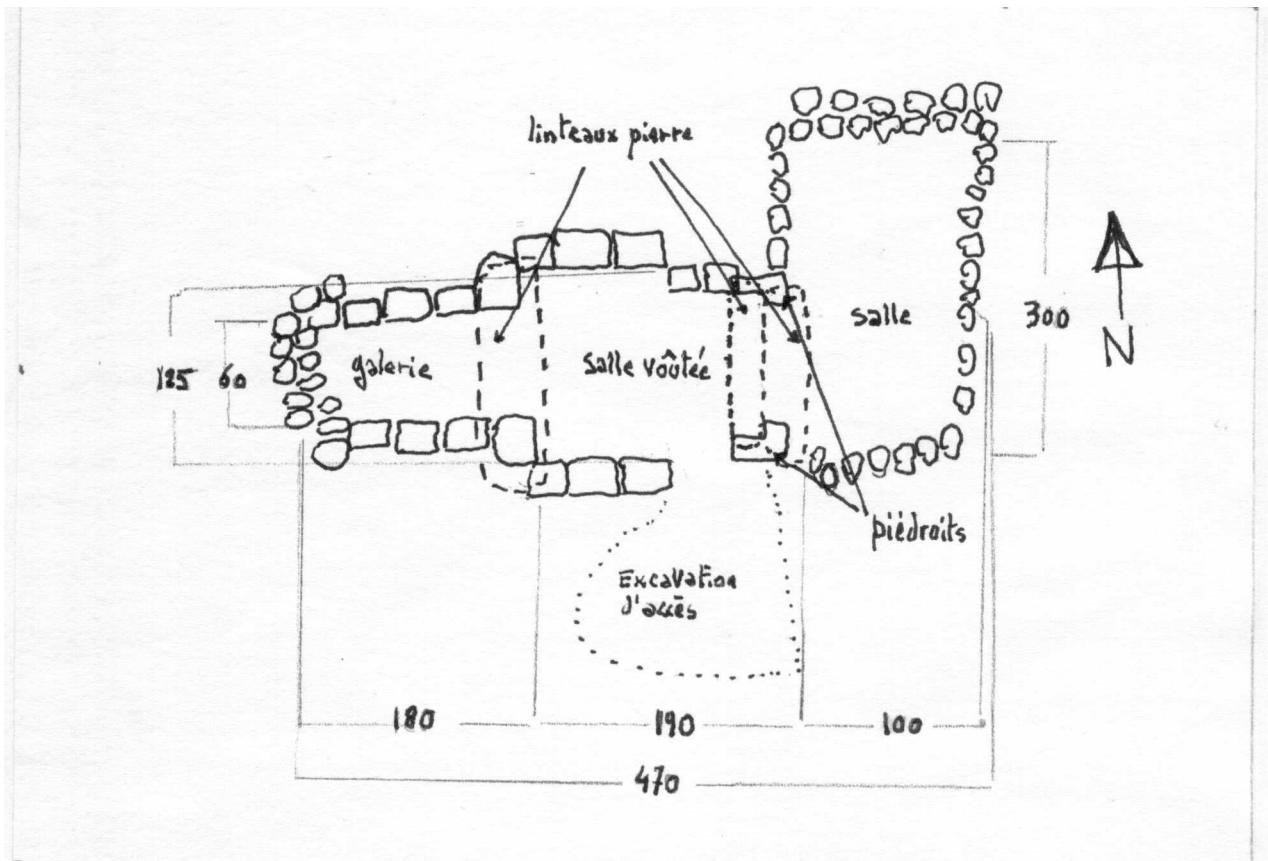
Plan du cluzeau dressé par Serge Avrilleau en juin 1976

Il s'agit d'une cavité aménagée sous environ 4 mètres de roche calcaire et de terre. L'intérieur où l'on identifie 3 pièces, a été aménagé et renforcé notamment par une voûte coiffant la pièce principale.

De celle-ci partent une galerie basse vers l'ouest, une « porte » encadrée par deux piédroits avec chanfrein vers l'est, donnant sur une salle comblée d'éboulis.

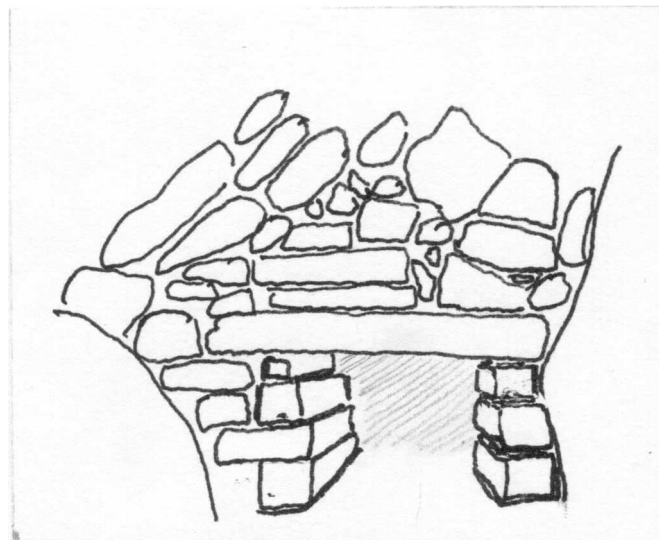
Entrée de la galerie, Serge Avrilleau, juin 1976

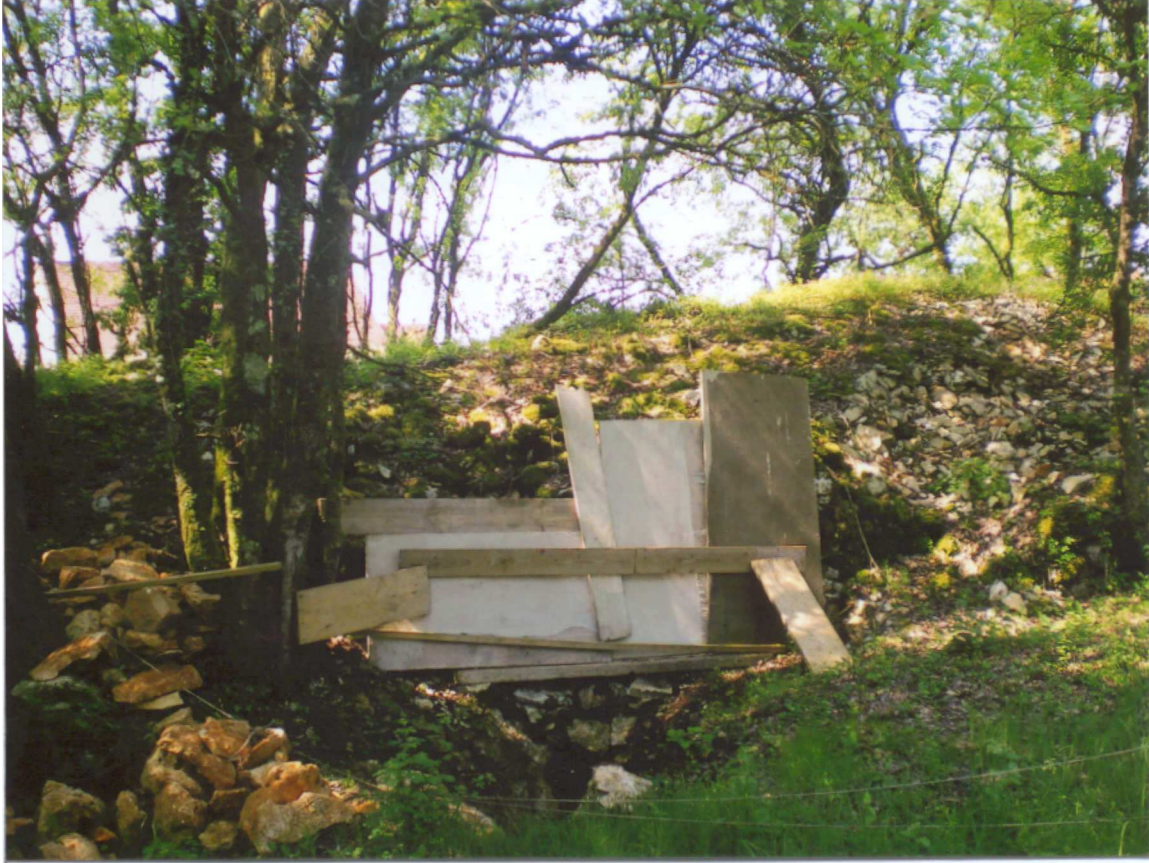
Site du cluzeau : au-dessous des protections anti-éboulement, l'excavation d'accès

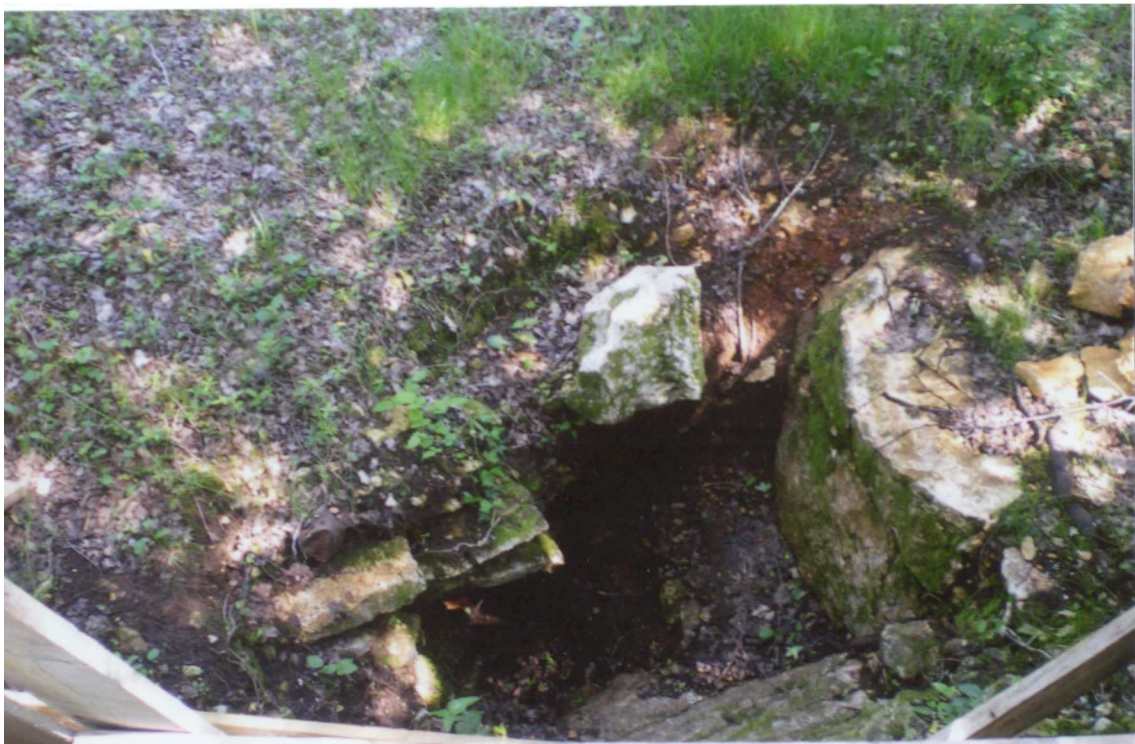
Excavation d'accès

Le cluzeau est en médiocre état : il a été partiellement comblé par des éboulements internes et par des apports de matériaux extérieurs entraînés par la pluie. Il a été partiellement vidangé, au moins pour la salle voûtée, en juillet et en novembre 2011. L'excavation d'accès a été élargie et nettoyée.

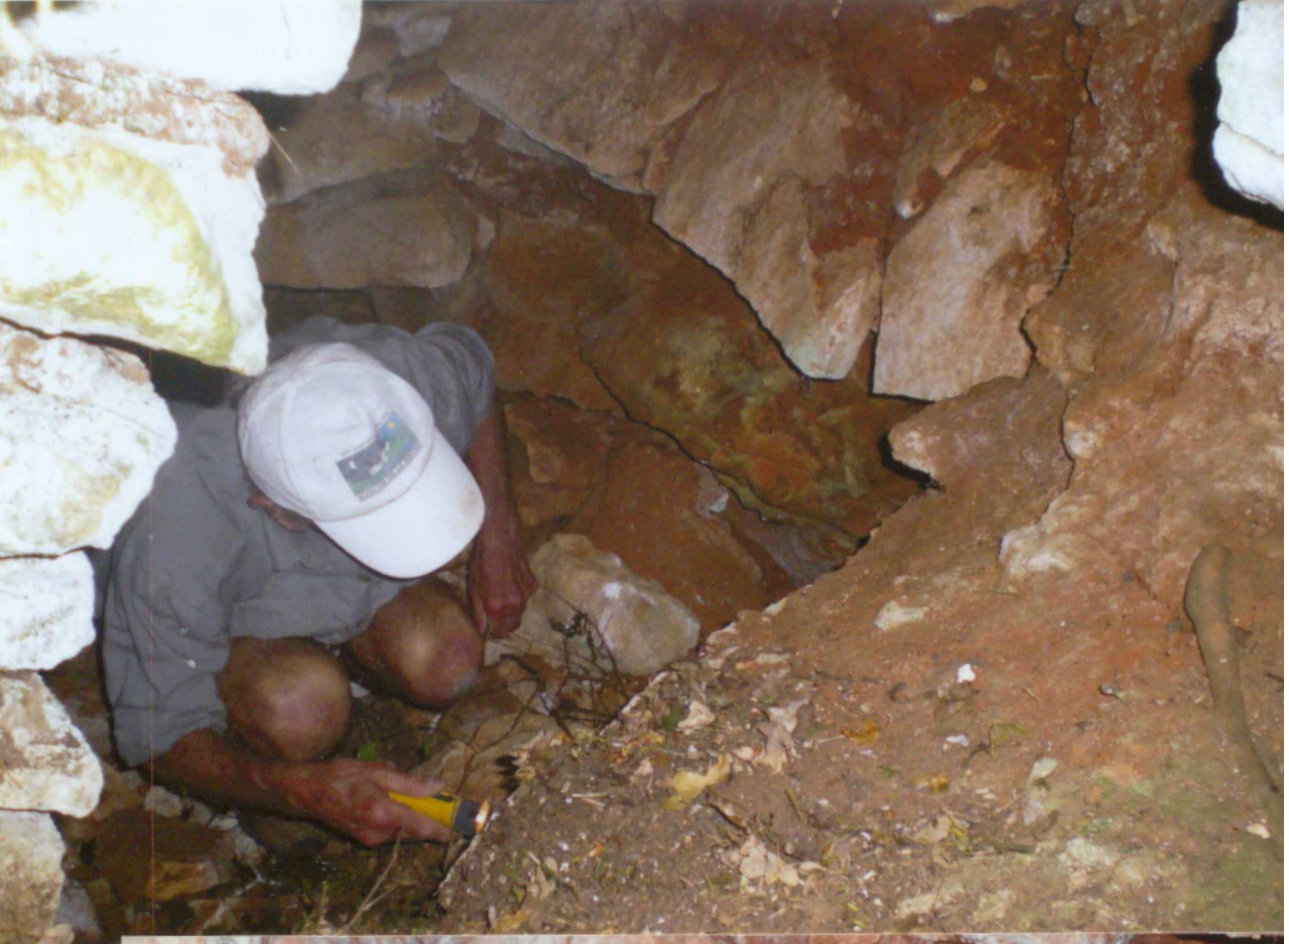
L'accès actuel se fait par une excavation latérale et une brèche sous la voûte de la pièce principale. Il est douteux que ce soit l'accès d'origine.

Entrée actuelle vue à la verticale. Résulte d'un effondrement de la voûte primitive

- 1) à consolider la voûte et les parois de manière à le sécuriser
- 2) à explorer et vidanger les galeries ouest et est
- 3) à découvrir l'accès initial

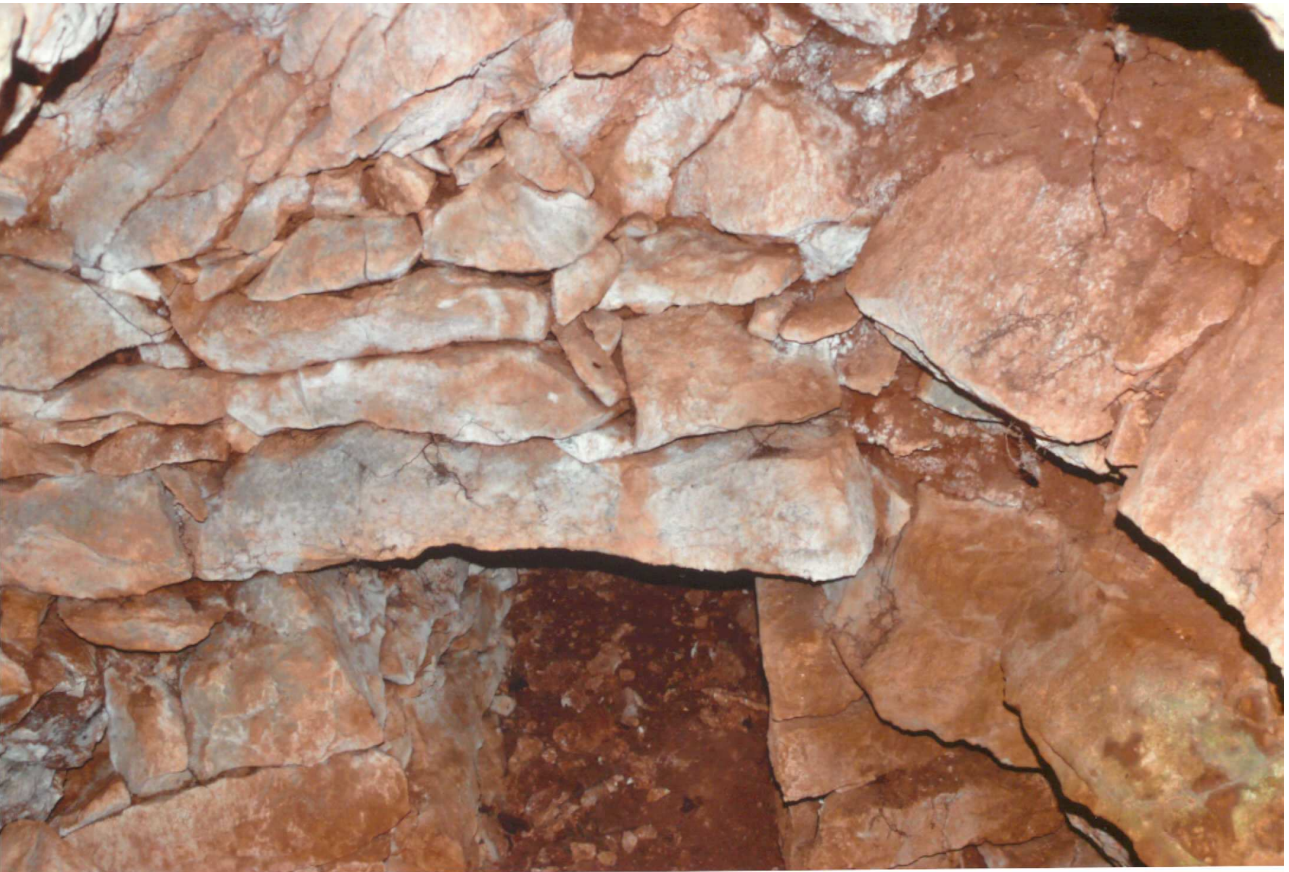
Linteau et voûte au départ de la galerie basse
