Département de la Dordogne
DOSSIER D'INVENTAIRE
PETIT PATRIMOINE RURAL BÂTI DU PÉRIGORD

Commune : Teyjat

Lieu-dit : Caillaud

Édifice : four à pain et à pâtisserie

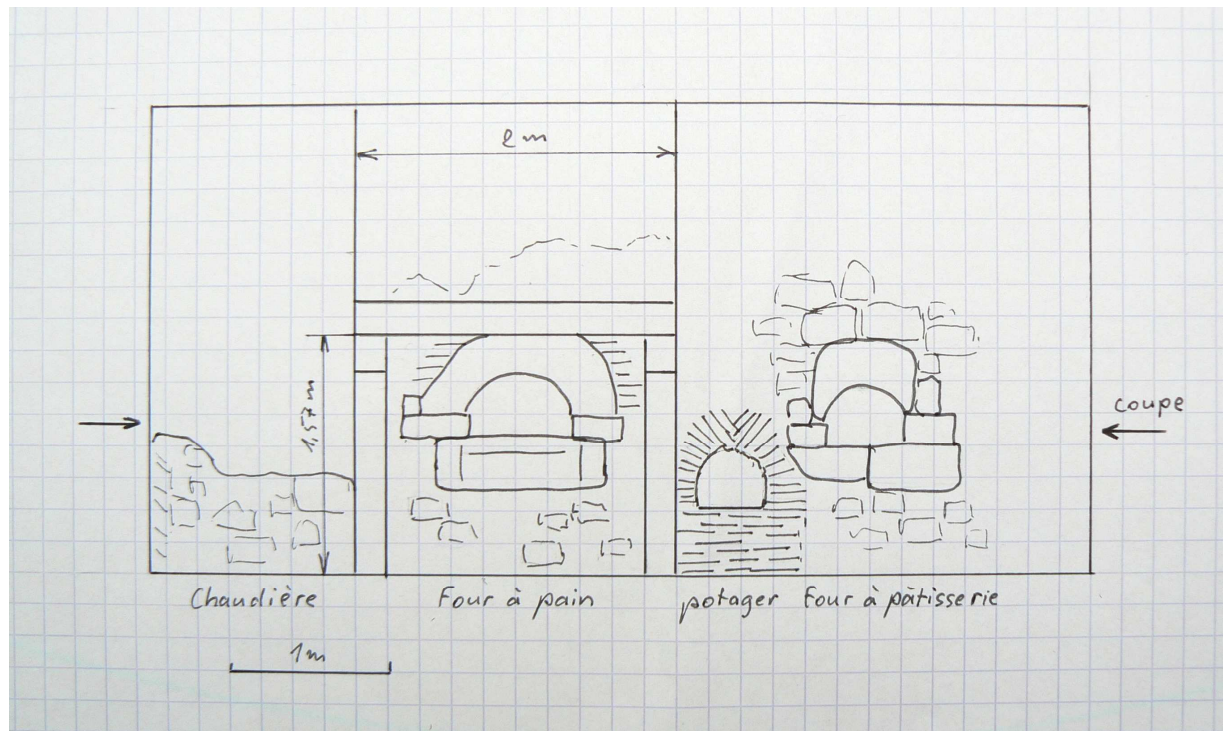
Vue de face

Le mur nord de la pièce constitue un très bel ensemble qui se compose d'un four à pain avec sa cheminée, et d'un four à pâtisserie dont la cheminée a disparu, les deux bases des fours étant situées sur un même plan horizontal, environ 0,90m au dessus du sol.

Le four à pain mesure de 2m de diamètre et 0,55m de hauteur. L'ouverture d'une largeur de 63 cm et d'une hauteur de 38 cm, est surmontée d'un épais linteau arrondi monolithique.

Le four à pâtisserie mesure 1,50m de diamètre et 0,65m de hauteur. Son ouverture mesure 44 cm de large et 32 cm de haut. Le linteau est monolithe également mais brisé en son milieu. La voûte est en bon état également.

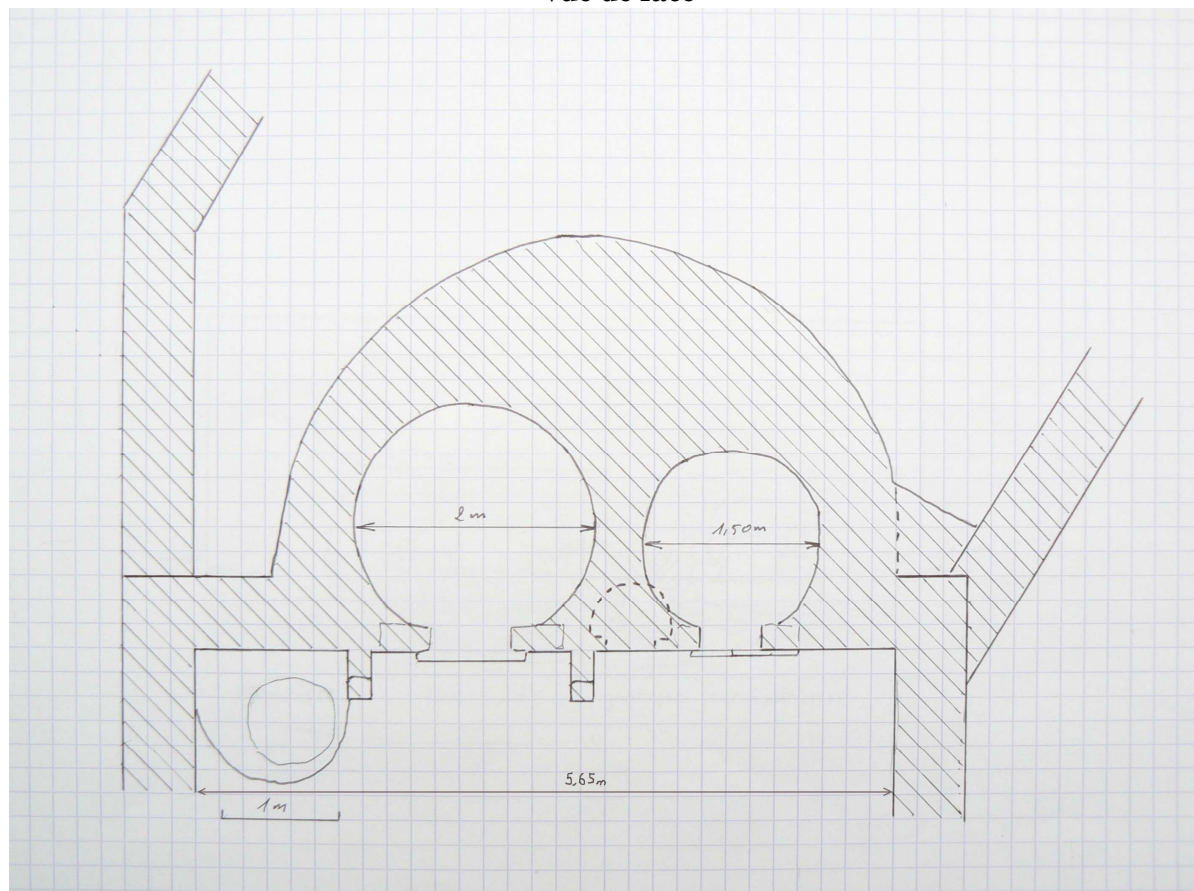
Plan coupe

Entre les deux fours et en contrebas, on trouve un potager ou cendrier.

Le *potager* est situé en contrebas et communique intérieurement avec le four à pâtisserie par un conduit qui permettait probablement d'évacuer les braises directement du four au potager.

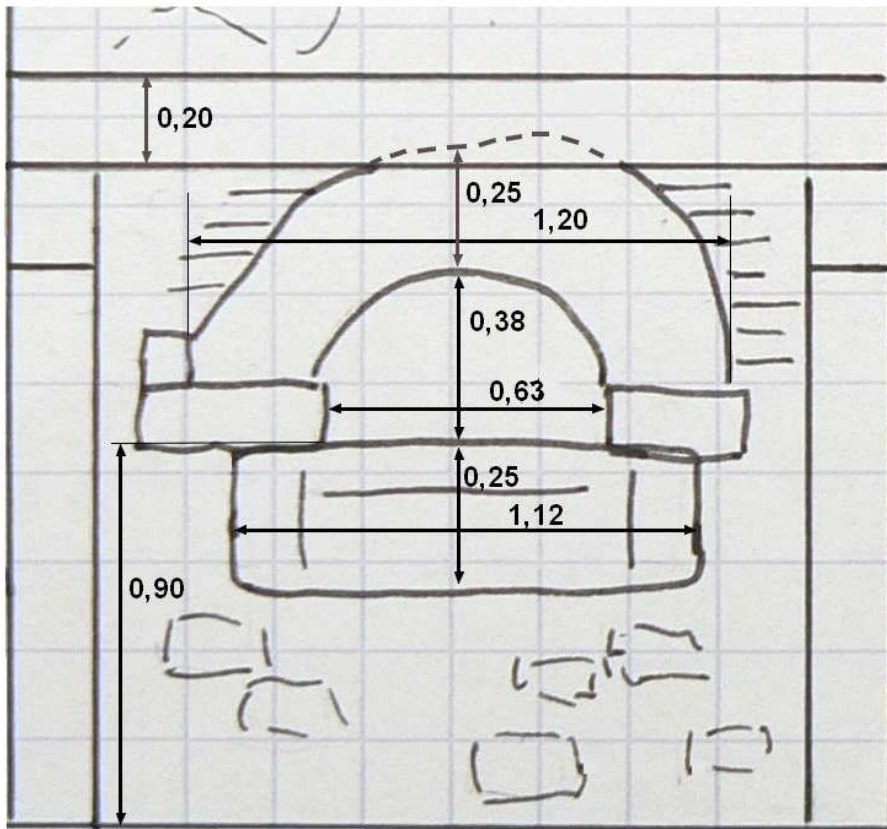
Four à pain

La sole est constituée de dalles de pierre, la voûte de briques est en bon état.

La poutre de la cheminée repose sur des corbeaux en bois. Son épaisseur est de 0,20m. Les côtés de la cheminée sont en pierre garnie de bois sur le devant.

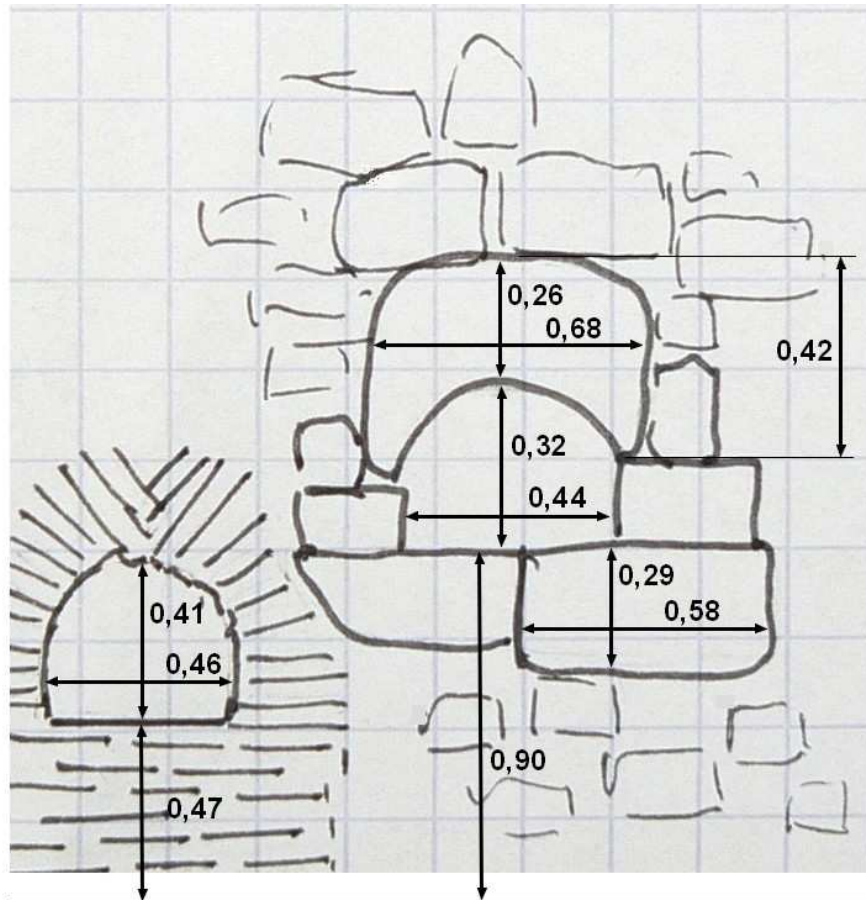
Potager

L'ouverture du potager est en brique et munie d'un cerclage de fer.

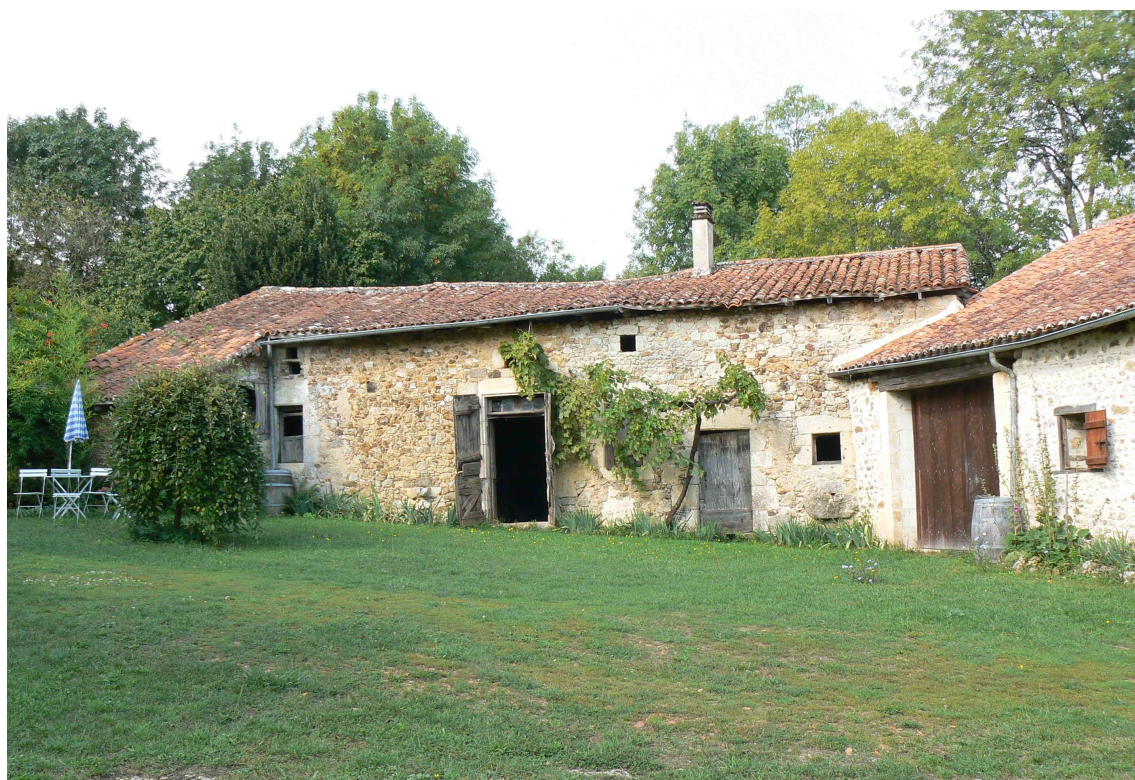
Vue d'ensemble

L'avenir de ces fours est compromis par l'état de vétusté du bâtiment qui les abrite. La toiture et la charpente sont en très mauvais état et menacent de s'effondrer.

La propriétaire actuelle, Mme Lacaze, vient de décider (novembre 2011) d'entreprendre de travaux de sauvegarde (renforcement de la charpente et réfection de la toiture).

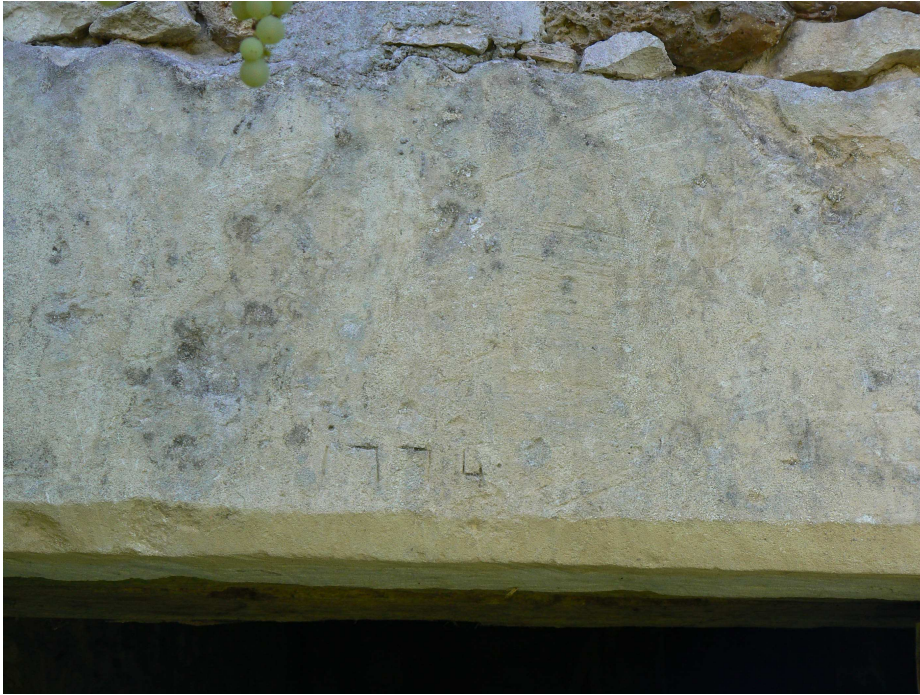
La construction est datée de 1774 (inscription sur le linteau de la porte d'entrée) et n'a jamais été restaurée. La grange qui lui est adossée et qui abrite le cul de four est de construction ultérieure.

Linteau de la porte d'entrée

Si l'on en croit l'inscription portée sur le linteau de la porte d'entrée, la construction date de 1774.

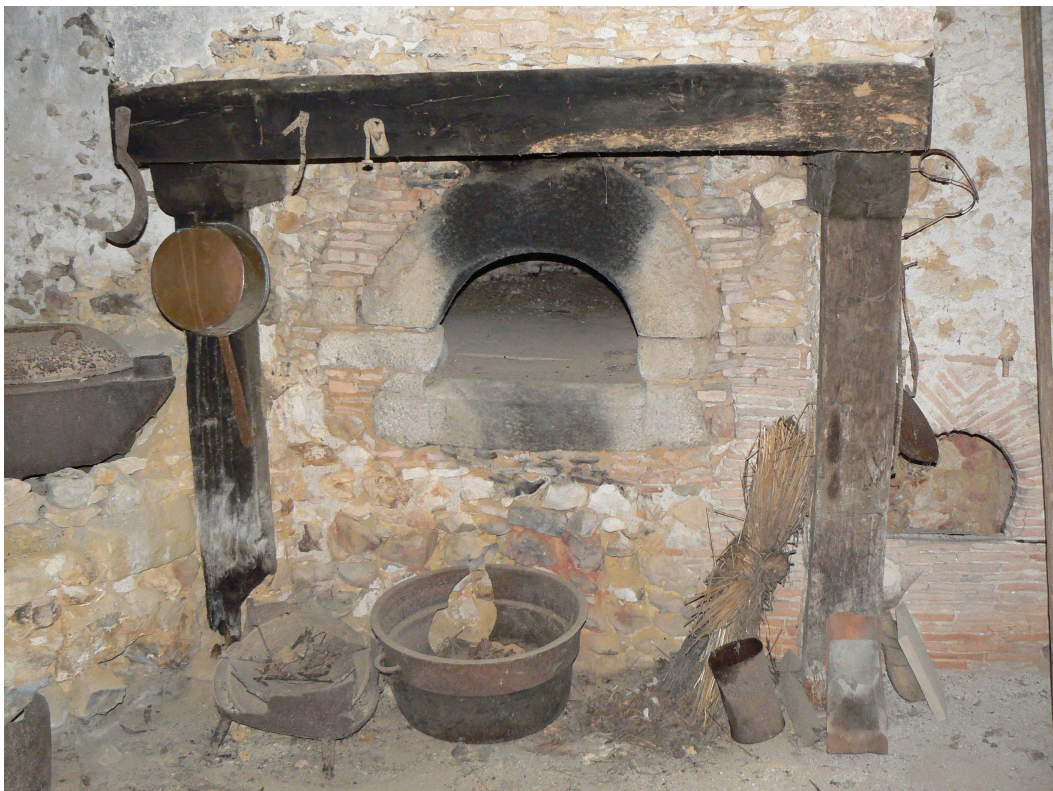
Détail du four à pain et de sa cheminée

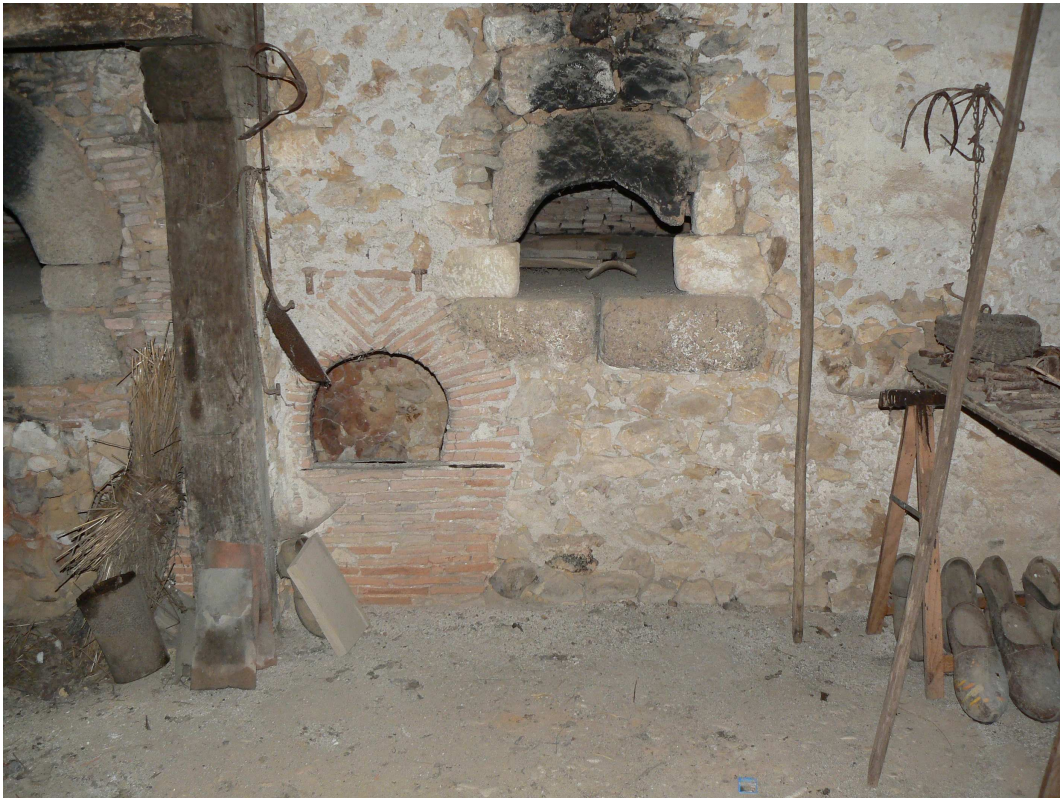
Potager et four à pâtisserie

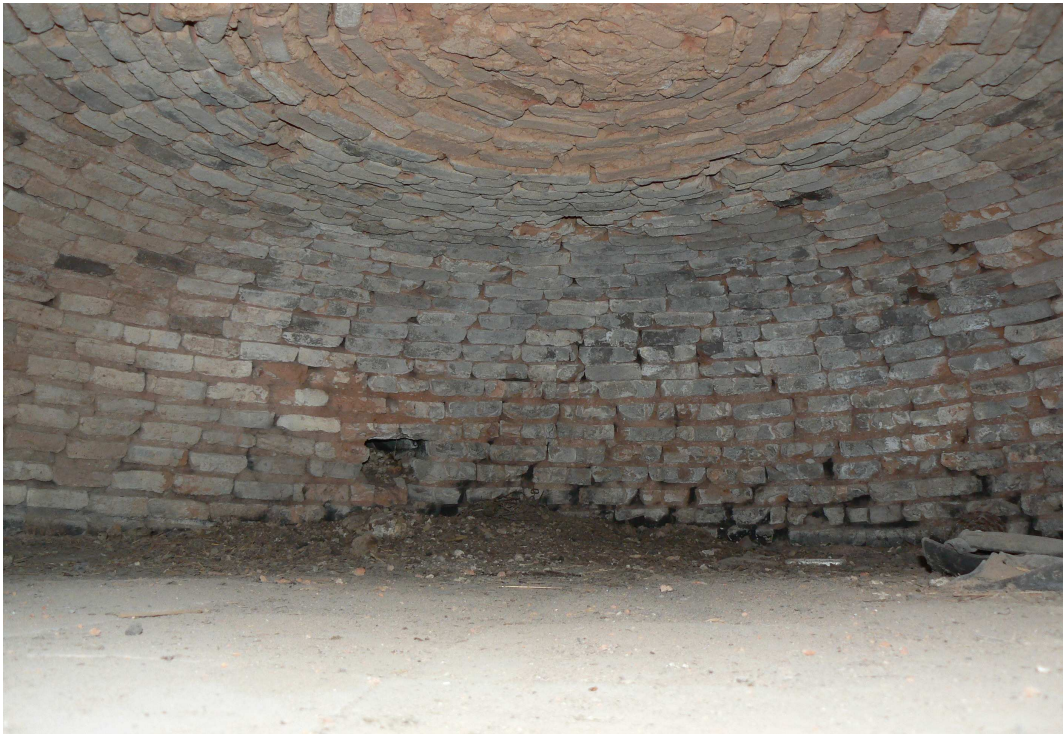
Intérieur du four à pain

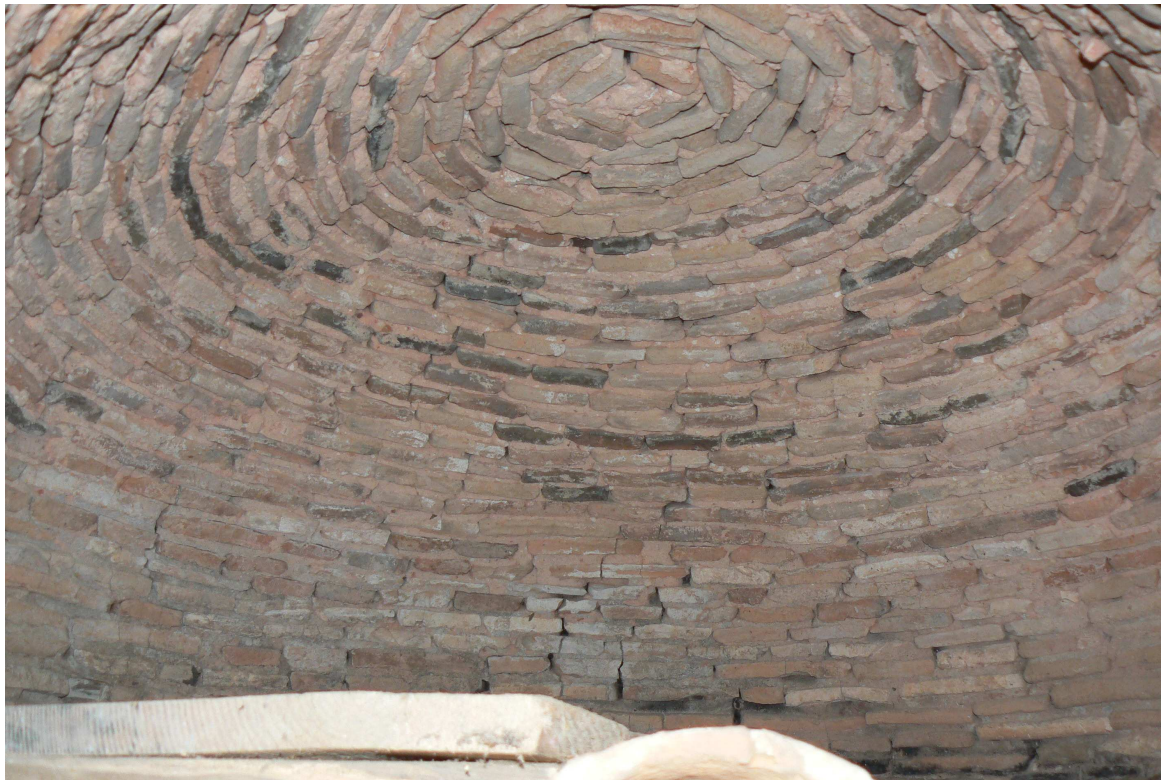
Intérieur du four à pâtisserie

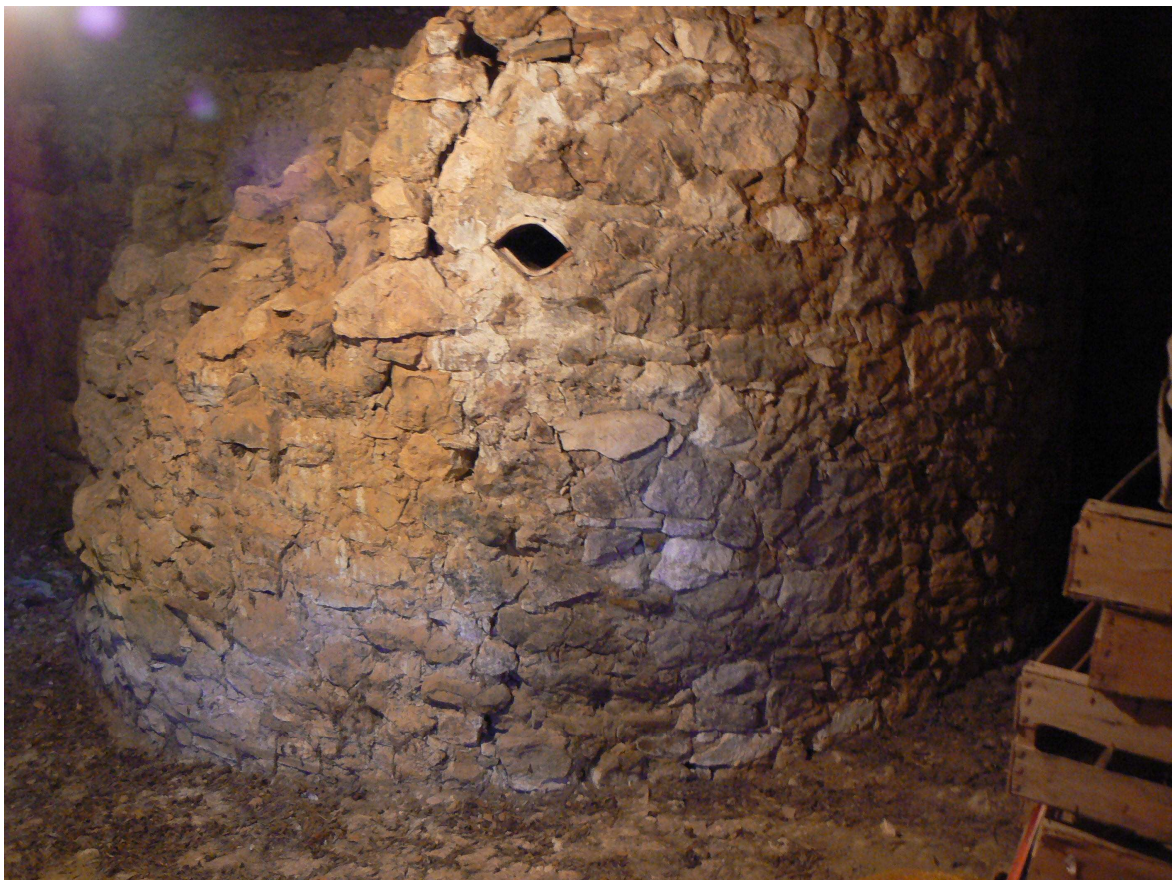
L'arrière du four

L'arrière du four devait être couvert à l'origine mais cette couverture a disparu, sans mettre le four en péril puisqu'il est protégé par la grange attenante.
