Département de la Dordogne
DOSSIER D'INVENTAIRE
PETIT PATRIMOINE RURAL BÂTI DU PÉRIGORD

Commune : Meyrals

Lieu-dit : Boyer

Édifice : Cabane n° 5

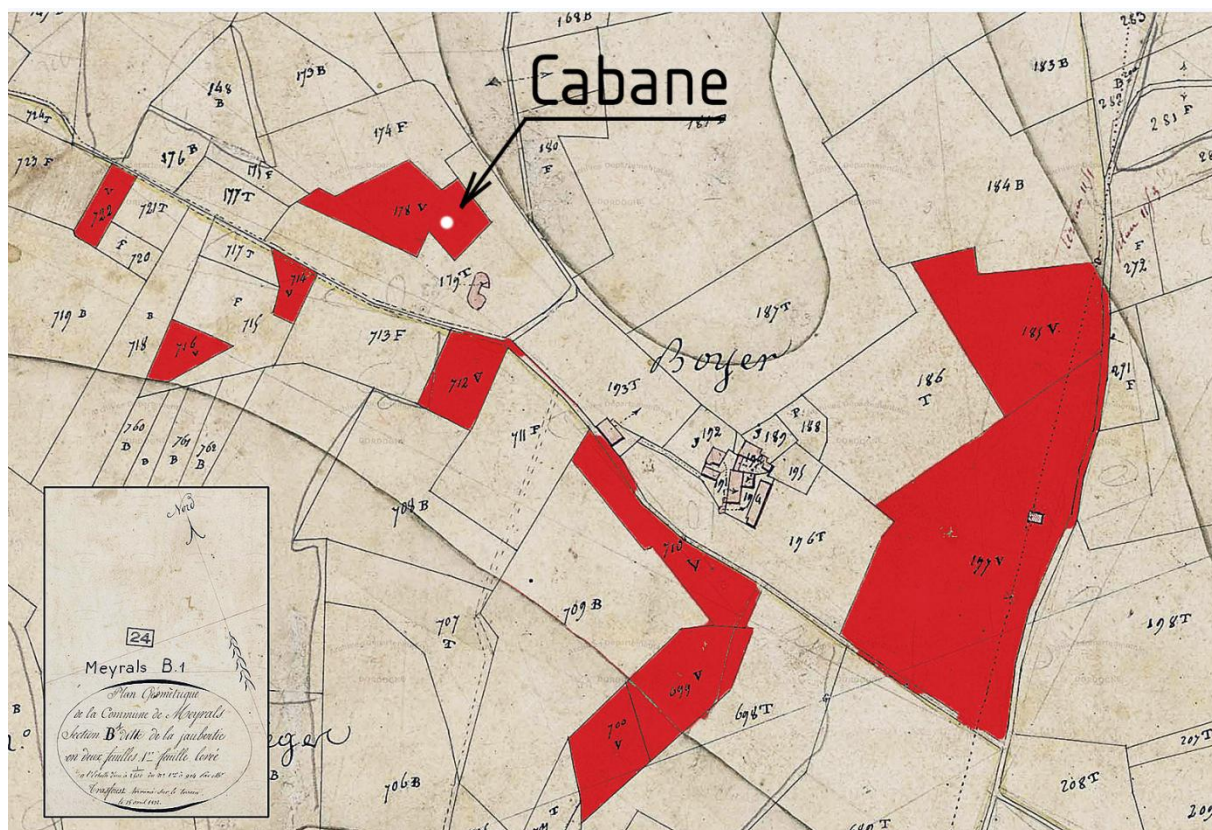
Cadastre ancien avec localisation des parcelles de vignes (pochage rouge) au début du XIXe siècle.

La présence de la culture de la vigne omniprésente au début du XIXe siècle est la raison principale de ces aménagements avec le pastoralisme, l'élevage et la culture des céréales (voir cadastre ancien).

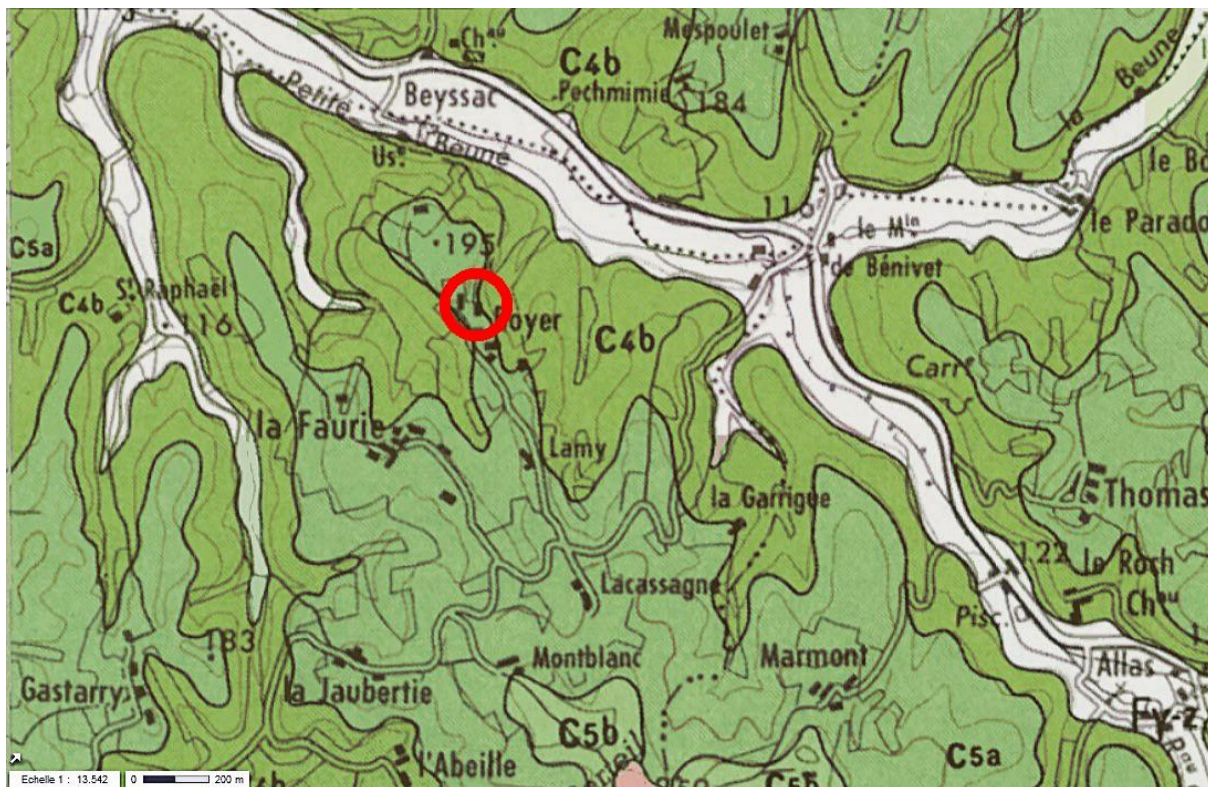
CARTE GÉOLOGIQUE LOCALE

Assises calcaires du Crétacé supérieur sur une langue de Campanien inférieur (C5a) constituant la ligne de crête surmontant en limite très proche le Santonien. Le substrat est un calcaire gréseux.

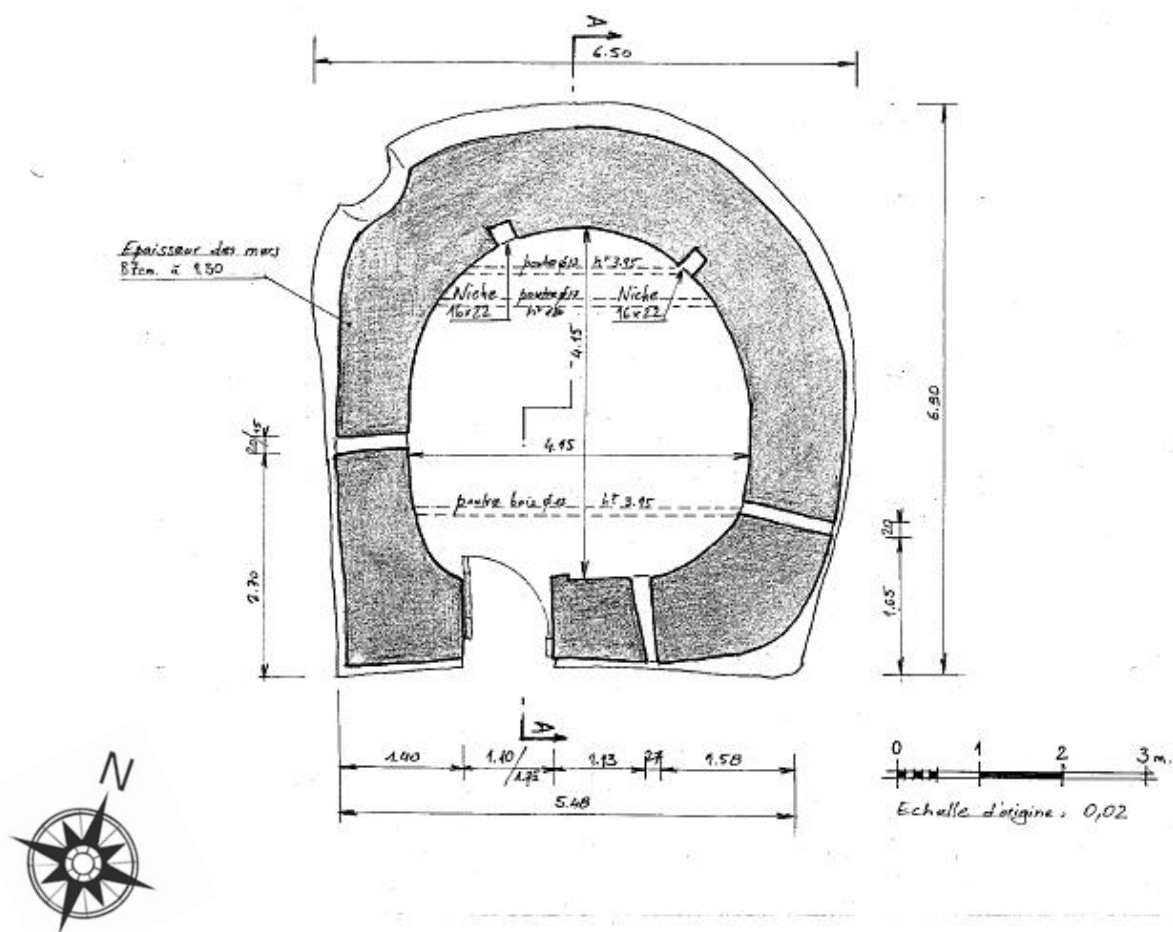
Coupe horizontale faite à environ 1m du sol

Coupe transversal AA

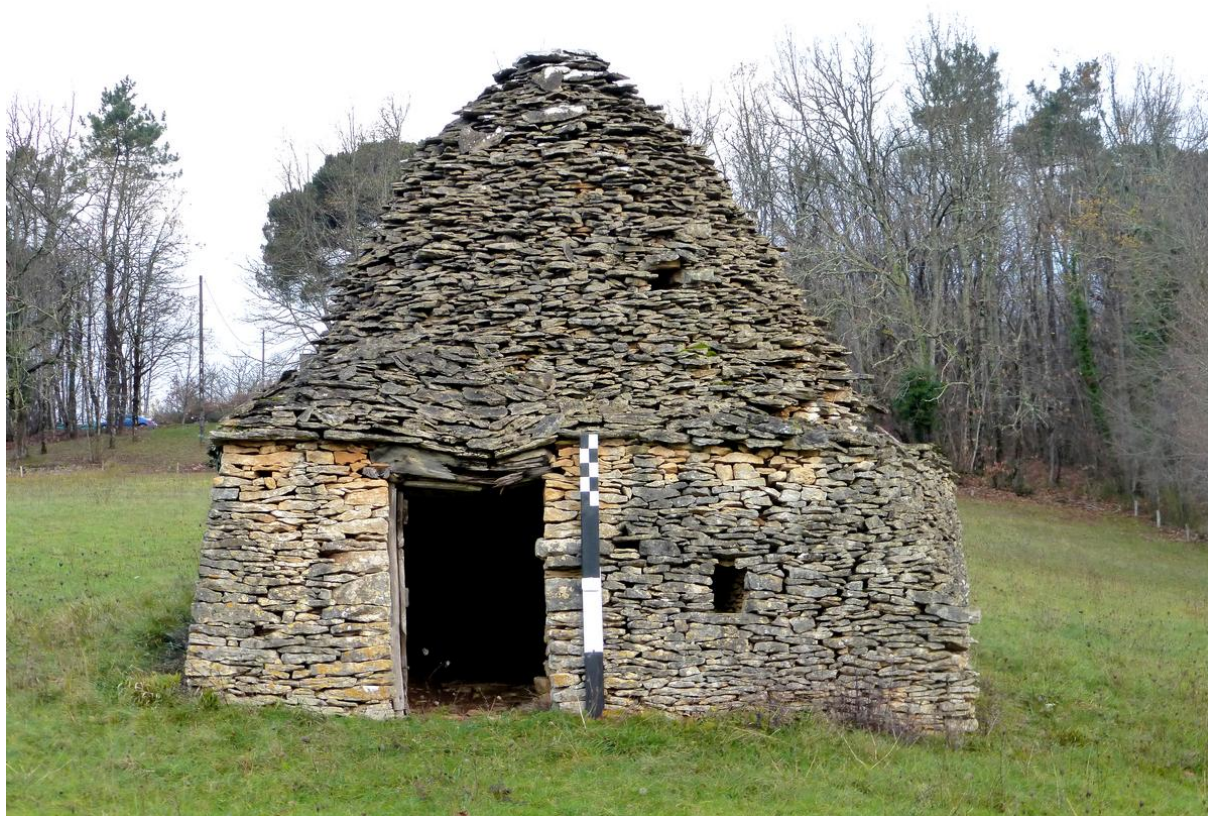
Face côté Sud

Au sud, une grande porte de 110 cm x 180 cm de haut est ouverte dans le mur de façade de 100 cm d'épaisseur ; son linteau en bois est détruit par la pourriture due aux infiltrations, ce qui a entraîné un affaissement ponctuel et limité de la voûte.

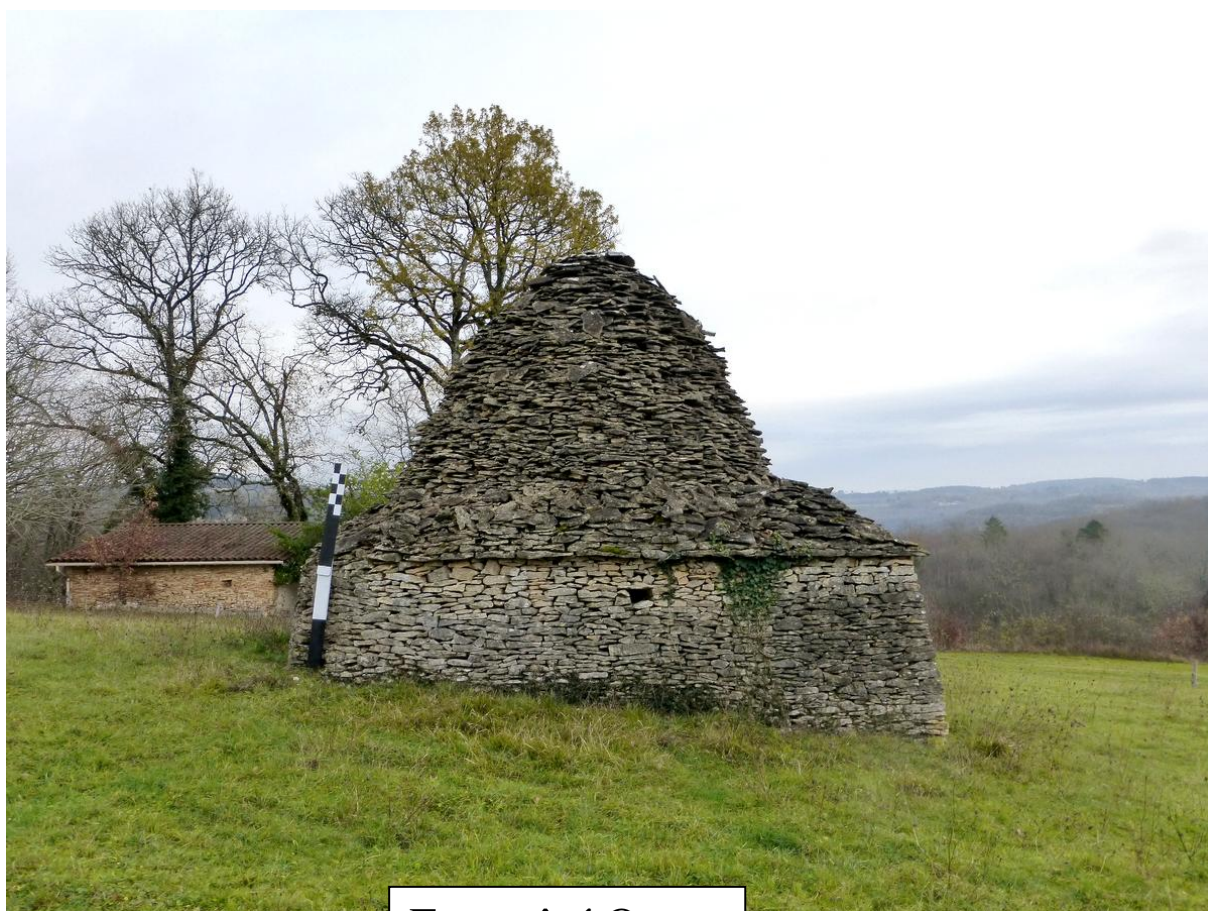
Face côté Ouest

Les angles de murs et les tableaux de baies sont en moellons équarris d'épaisseur moyenne ou faible. La forme arrondie évasée concave de l'angle nord-ouest de cette cabane est aussi présente sur la cabane voisine. Ces creusements sont intentionnels mais leur fonction nous est énigmatique.

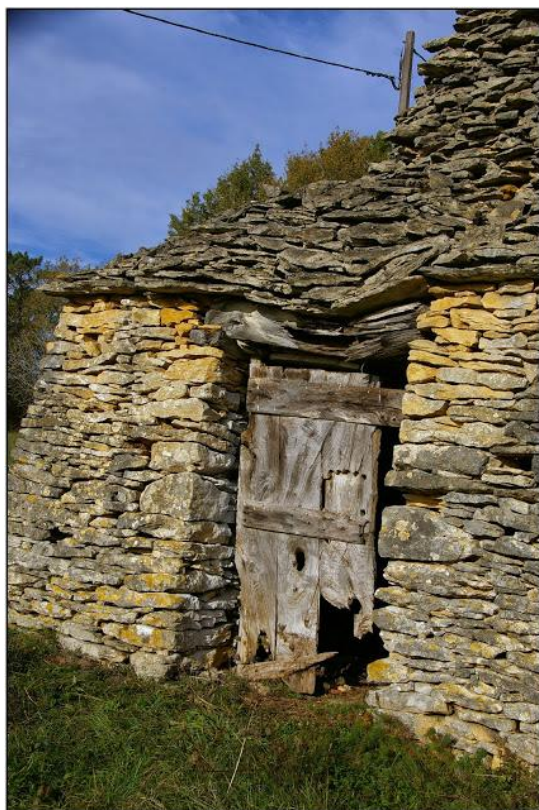
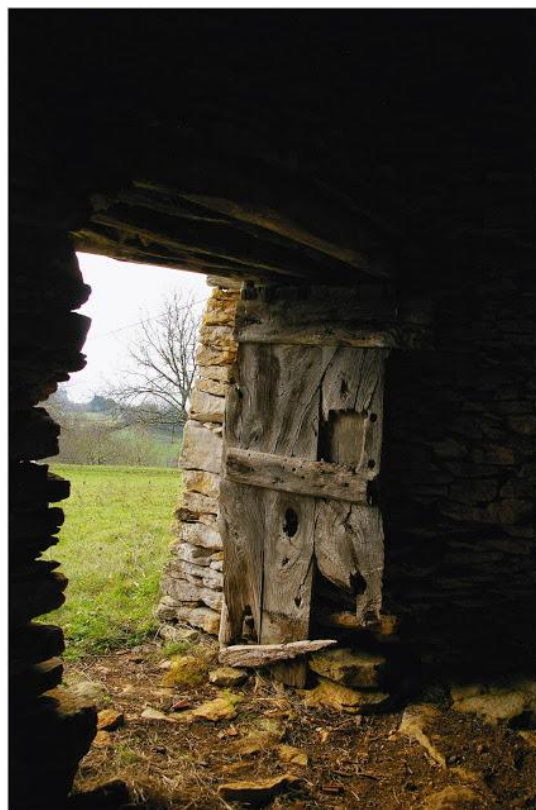
Porte et linteau ruinés

Au-delà de l'urgence de traiter le linteau et les désordres provoqués par sa rupture, cette construction est en assez bon état même si on peut regretter la disparition des lauzes du couverture extérieur.

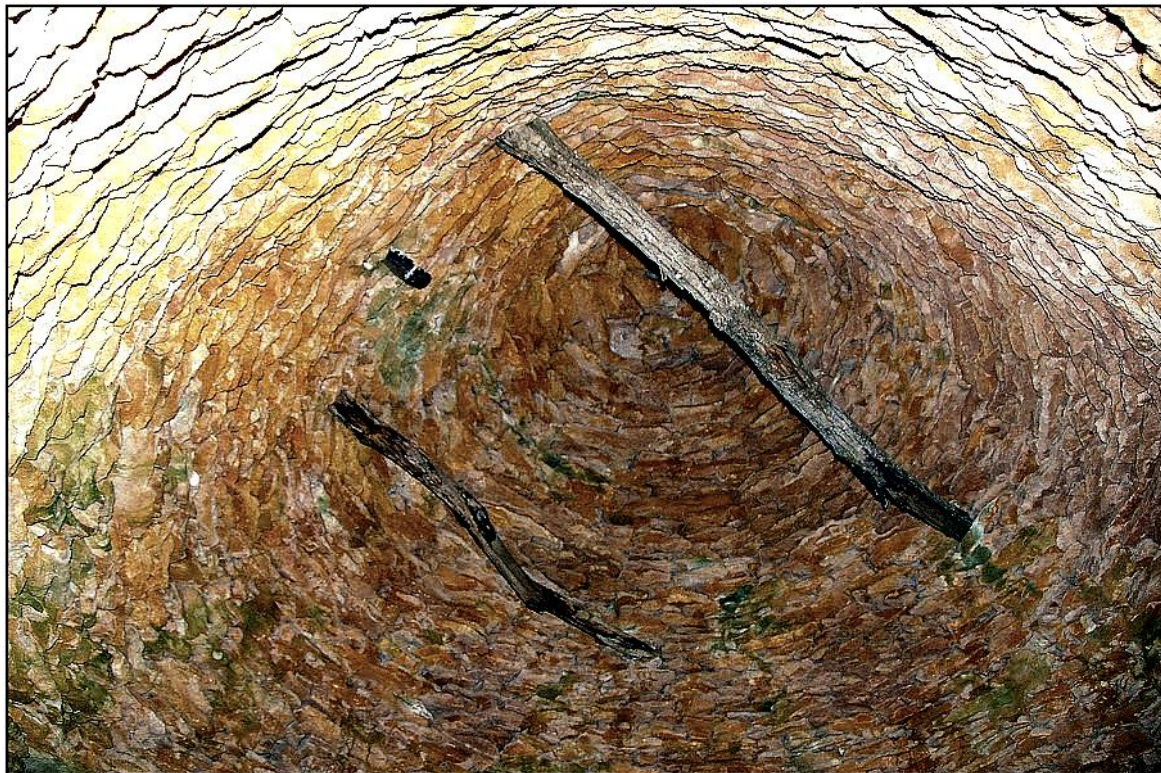
Intrados de la voûte en encorbellement

A l'intérieur un grand espace de forme ovoïde de 4.15 m dans les deux dimensions est couvert d'une voûte en encorbellement bien assisée qui a résisté aux attaques climatiques malgré l'enlèvement du couverture de lauzes à l'extérieur.

Le couverture extérieur en lauzes a été entièrement enlevé sans que l'étanchéité de la voûte intérieure en soit affectée ; les lauzes ont sans doute servi à réaliser ou restaurer le toit de la maison voisine au début du XXe siècle.

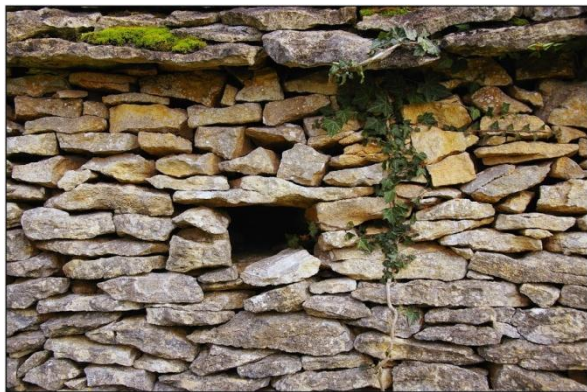
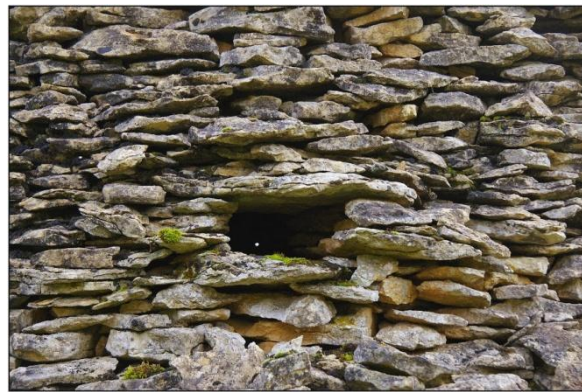
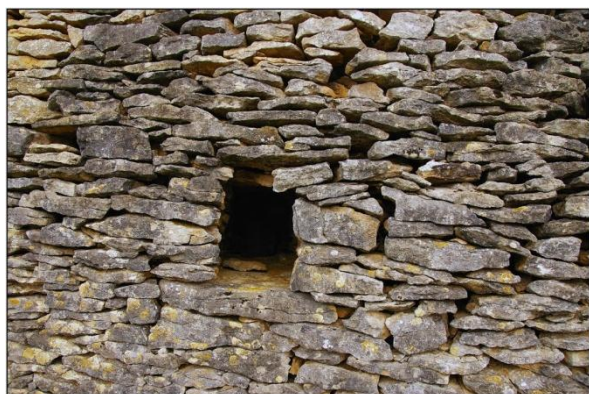
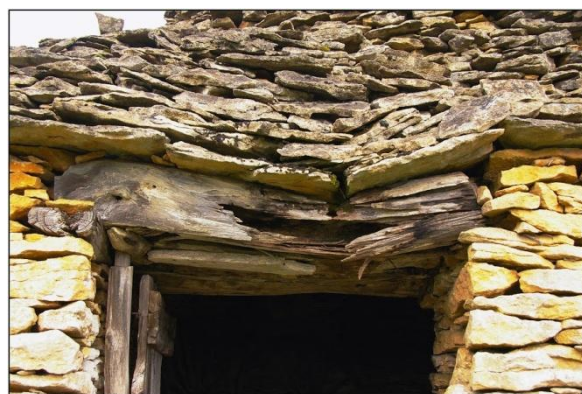
Détails sur les ouvertures

Cet espace est éclairé sur trois façades par des « jours » ou « regards » de petites dimensions ; dans l'épaisseur des murs on distingue 2 petites niches.
