Département de la Dordogne
DOSSIER D'INVENTAIRE
PETIT PATRIMOINE RURAL BÂTI DU PÉRIGORD

Arrondissement : Périgueux
Canton : Saint-Astier
Commune : Saint-Astier
Lieu-dit : le Nicoulou
Édifice : Croix
DOSSIER n°

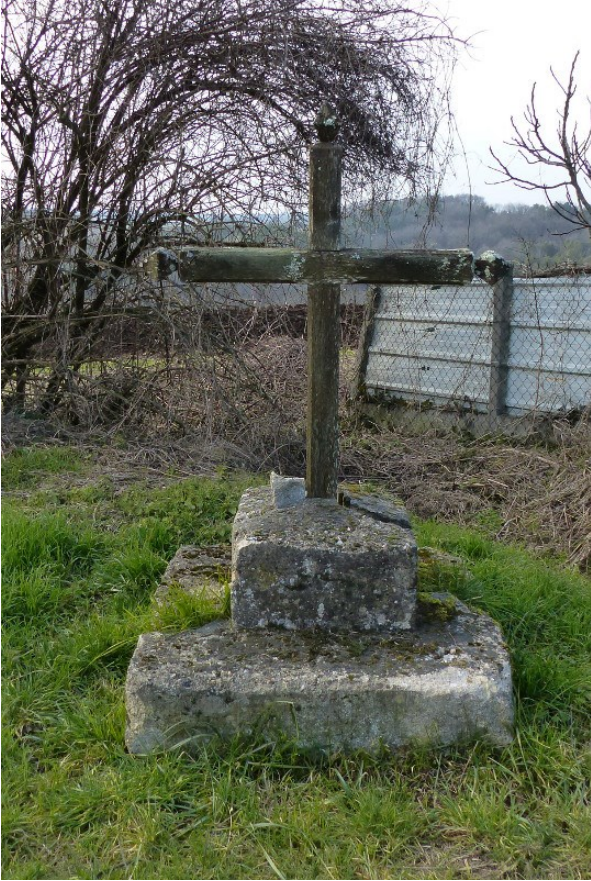
Cette petite croix (hauteur totale 1,62 m) est située à l'entrée du village du Nicoulou, sur le bord de la route. C'est une croix de bois aux embouts en pointe de diamant ; ses côtés sont chanfreinés sur 1 cm.

La croix est insérée dans un socle en calcaire local composé de deux blocs empilés l'un sur l'autre ; le bloc supérieur a ses angles chanfreinés sur le dessus. Il était fendu, il a été réparé grossièrement avec du ciment.

Le bois de la croix est très usé. La réparation du socle a le mérite de l'avoir consolidé mais elle a été faite très grossièrement, on n'a pas lésiné sur le ciment, ce qui est plutôt laid.

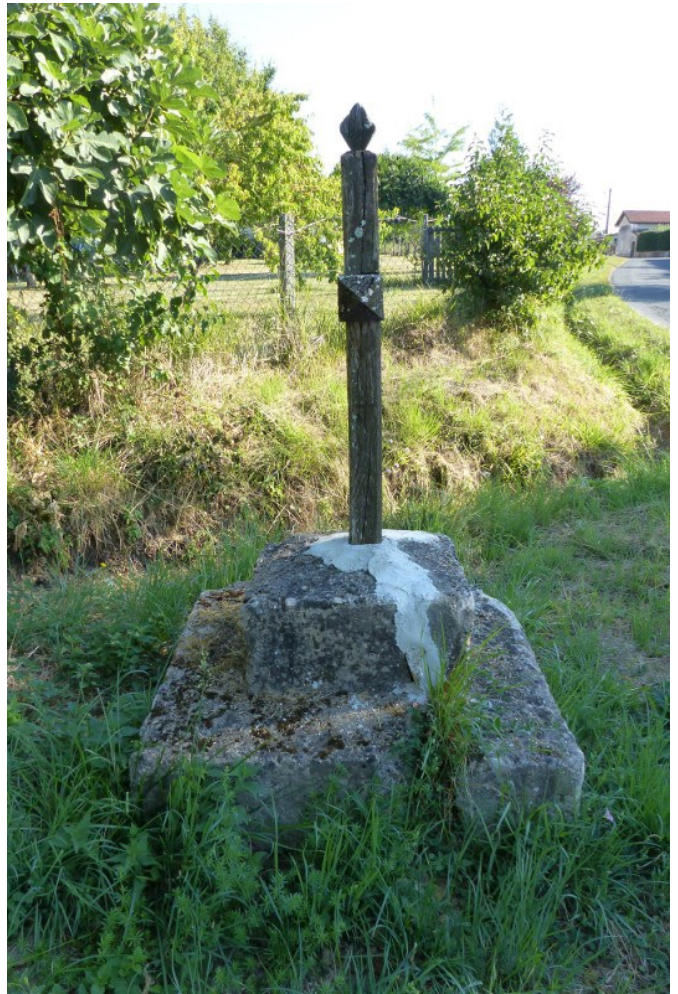
La croix avant réparation du piédestal
