Département de la Dordogne
DOSSIER D'INVENTAIRE
PETIT PATRIMOINE RURAL BÂTI DU PÉRIGORD

Arrondissement : CARLUX
Canton : CARLUX 2408
Commune : CARLUX 24081
Lieu-dit : Les Parmeries
Édifice : Four à pain
DOSSIER n°

Les Parmeries Petit four à pain

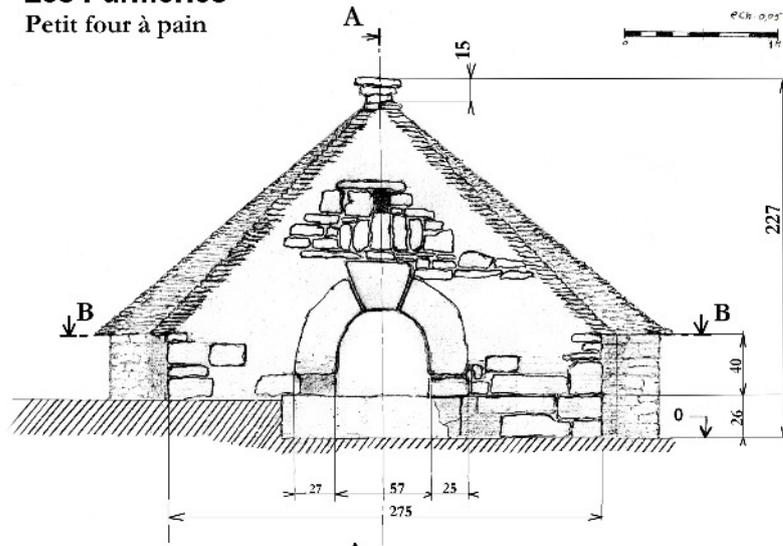
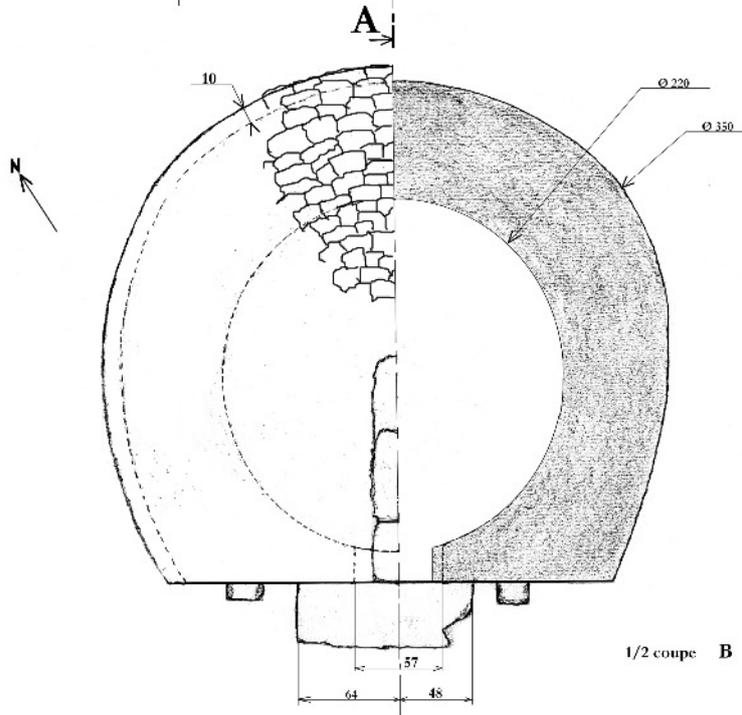
De petite taille, 2,20 m de diamètre, il est construit en moellons taillés. La couverture en lauzes se termine par trois rangs de larges lauzes superposées.

Il n'y a pas d'ouïe et la petite ouverture au dessus de la gueule ne débouche pas.

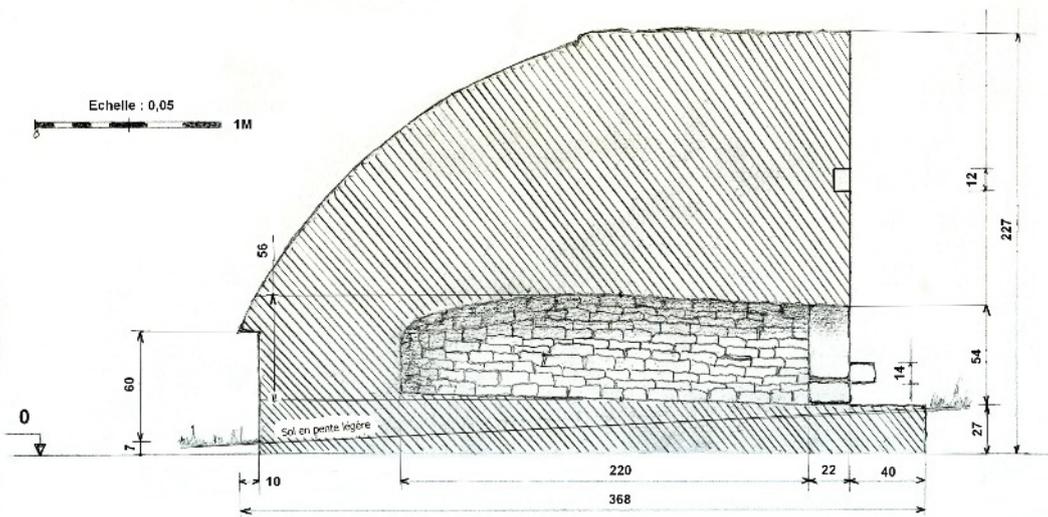
Coupe longitudinale AA

La sole constituée de carreaux en terre cuite de 3 cm d'épaisseur sert d'appui à une voûte en cul de four montée en pierres taillées.

L'arc de la gueule est constitué de trois grosses pierres taillées.

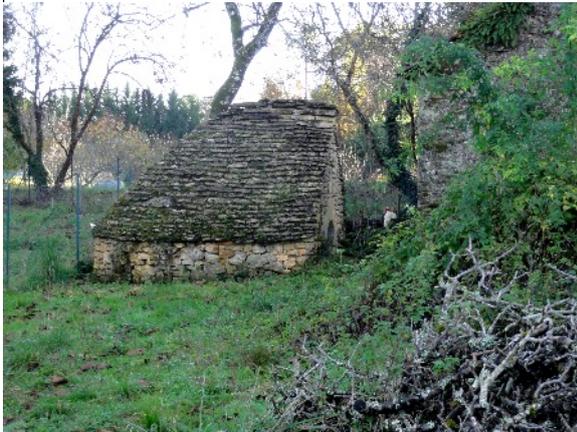
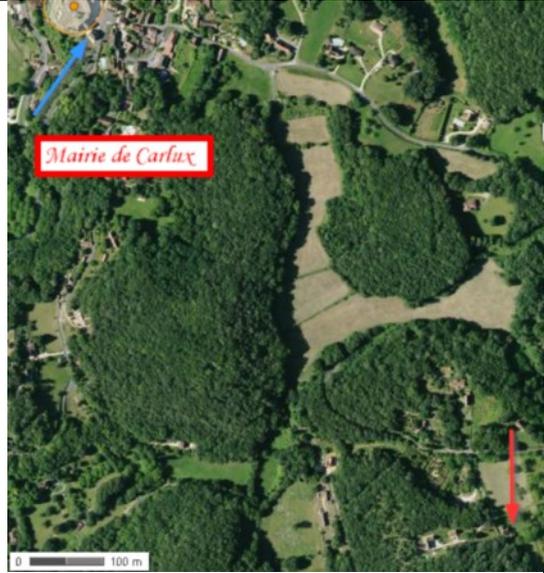
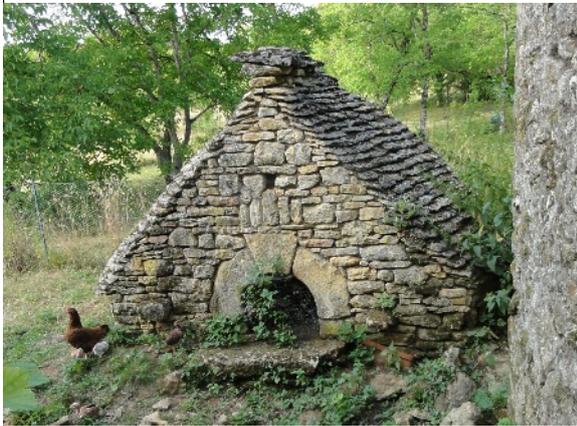
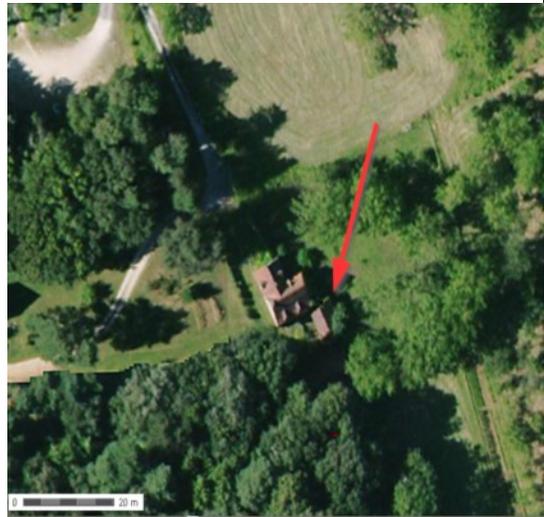
DESCRIPTIF PHOTOGRAPHIQUE

Situé à 5 m de l'entrée principale d'une habitation fermière, ce four ne présente pas de dépendance, pas d'abri. La ferme est desservie par un chemin de terre entre champs, verger et bois à environ un kilomètre du centre du bourg de Carlux.

Le niveau de la cour où il est implanté, livrée aux poules et à la végétation, peu à peu remonte. Il faudrait aujourd'hui se baisser pour introduire le bois de chauffe et enfourner la pâte à pain.

Comme il menaçait de s'effondrer, la structure extérieure a été partiellement remontée au mortier de ciment (peu visible).

Si l'extérieur est en bon état, la sole ne l'est pas et la voûte peu déformée ne menace pas de s'effondrer.

Le bâtiment d'habitation voisin n'est plus utilisé depuis le début du vingtième siècle. Le propriétaire, qui réalise lorsque cela est nécessaire les travaux d'entretien permettant de pallier toute dégradation importante, n'envisage pas pour l'instant de rénover ni de vendre les bâtiments et les terrains de cette ancienne exploitation agricole.
