Département de la Dordogne
DOSSIER D'INVENTAIRE
PETIT PATRIMOINE RURAL BÂTI DU PÉRIGORD

Arrondissement : Périgueux
Canton : Neuvic
Commune : Neuvic
Lieu-dit : Puyastier
Édifice : Pigeonniers de grenier ornés
DOSSIER n°

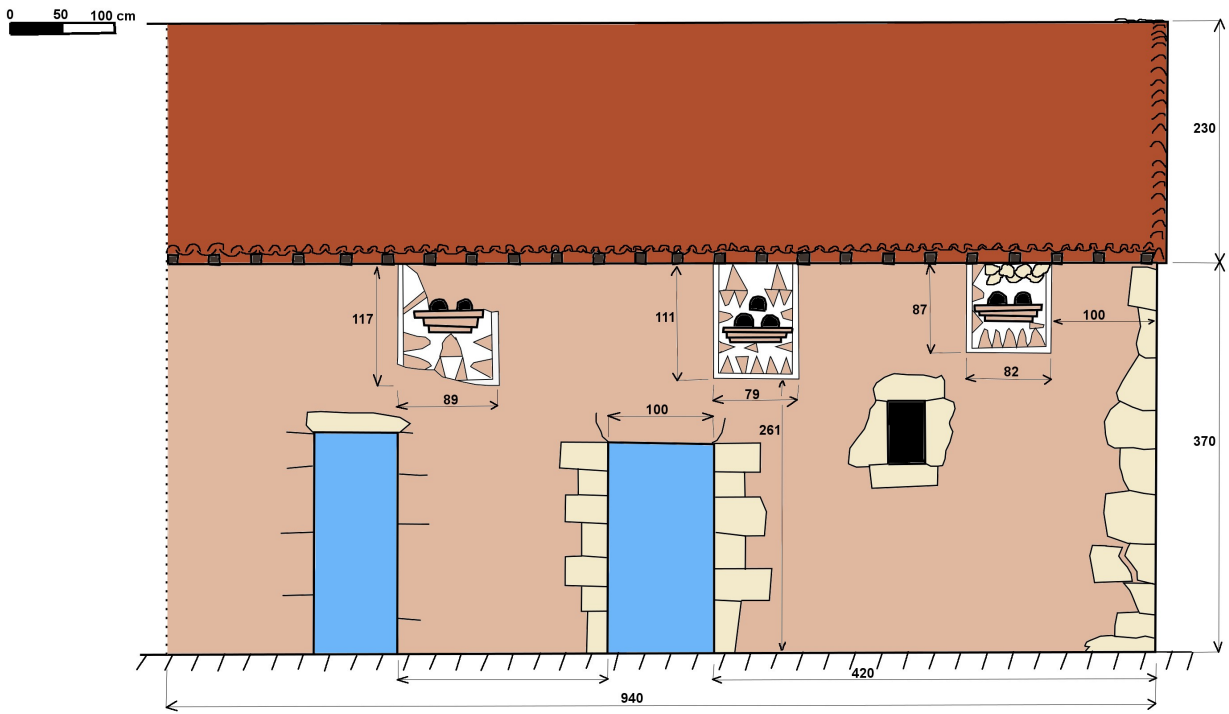
Elévation sud-est

Sur la façade sud-est, à hauteur du grenier, sont situées trois séries de boulins-trous d'envol : deux, puis trois, puis deux. Ces trous-boulins ne sont pas traversant et sont tous de taille et de profondeur différentes. Ils sont inclus dans un cadre bordé de blanc (badigeon de lait de chaux) de, respectivement (de la partie mitoyenne à l'angle du mur), 117 sur 89, 11 sur 79 et 87 sur 82 cm. Des sortes de pain de sucre, en ocre rouge naturelle, forment un décor irrégulier : il n'y a pas un pigeonnier qui ressemble aux autres. Les plateformes d'envol sont constituées de 3 rangées de briquettes montées en encorbellement.

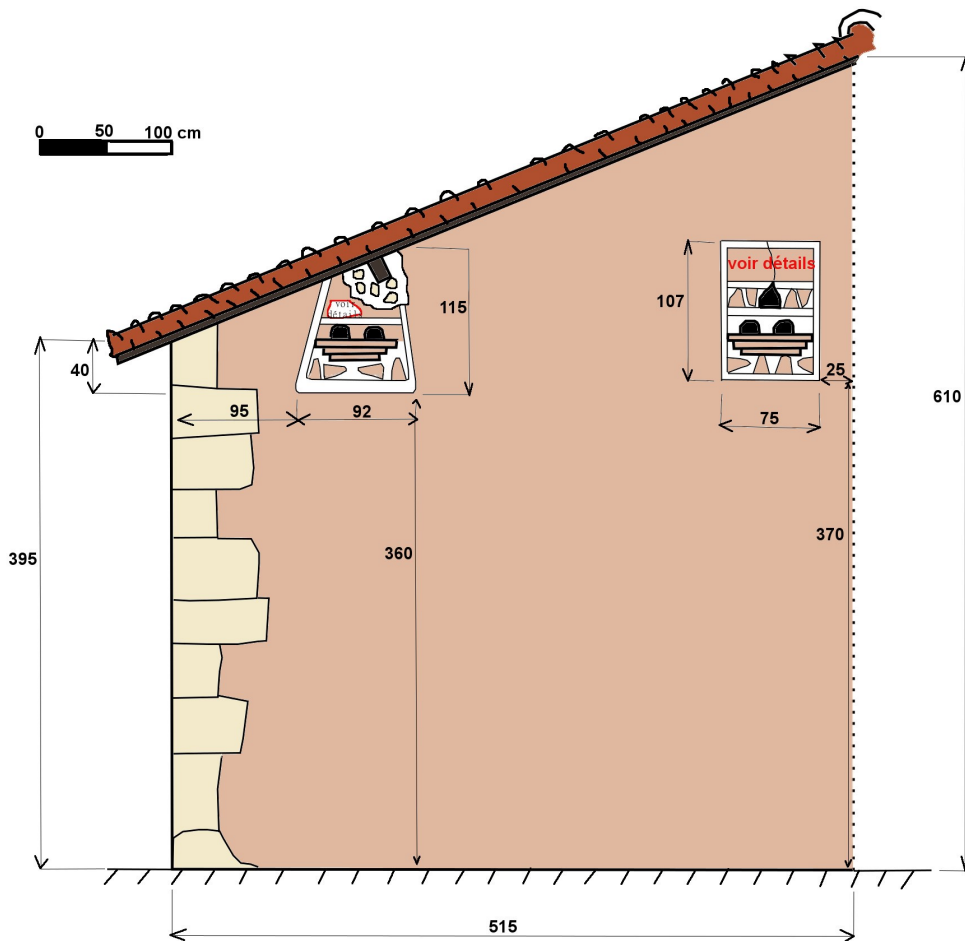
Elévation pignon nord-est

Le pignon nord-est comprend deux pigeonniers : le plus proche de l'angle du mur est très proche du toit et a été abîmé lors de travaux à une date indéterminée. Le cadre blanc au badigeon de lait de chaux est de forme à peu près trapézoïdale et est partagée verticalement en deux parties : la partie inférieure, la plus large comprend deux trous d'envol avec une plateforme d'envol constituée de 3 rangées de briquettes montées en encorbellement. Elle est ornée de pains de sucre en ocre rouge naturelle. La partie supérieure, dont il ne subsiste qu'une petite partie, est ornée de dessins gravés dans l'enduit ; on peut distinguer de haut en bas : une espèce de patate juste sous le toit, un animal avec de grandes oreilles, lapin ou chien, et devant lui une figure composée de traits qui ne représente rien de connu, peut-être des végétaux et en-dessous, appuyées sur la bande blanche, une amphore renversée et 2 jambes. Les dessins, sauf les jambes qui sont blanches, sont nettement teintés d'ocre rouge ; sur le reste on voit des traces de badigeon blanc, mais peu nettes.

Le pigeonnier central est entier ; le cadre est à peu près rectangulaire et est partagé en trois tranches verticales. La partie inférieure comprend deux trous d'envol avec une plateforme constituée comme les autres de 3 rangées de briquettes montées en encorbellement. Au-dessous 4 pains de sucre en ocre rouge.

La partie intermédiaire comprend un seul trou d'envol sans plateforme. Il est déformé par une fissure qui court en diagonale depuis le haut du mur. De chaque côté des pains de sucre ocre.

Le bâtiment nécessiterait des travaux de remise en état ; c'était le projet des propriétaires qui n'ont pas encore pu le concrétiser. Les fûes sont globalement en mauvais état ; des réparations précédentes à la toiture ont endommagé certains décors ; des briquettes sont cassées ; une grosse fissure traverse le décor aux personnages sur le pignon. Il serait urgent d'entreprendre des travaux de sauvegarde.

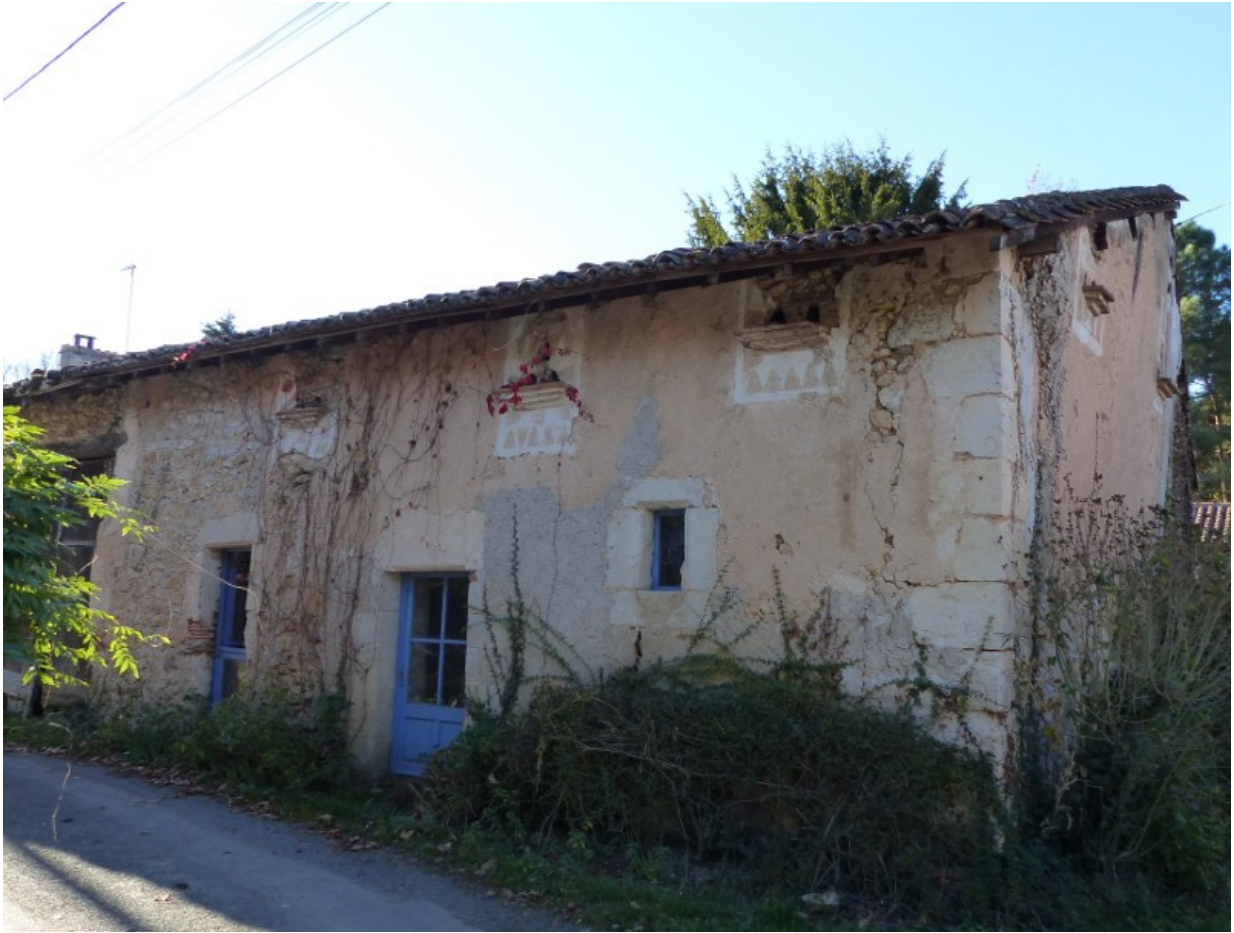
Vue d'ensemble de la maison

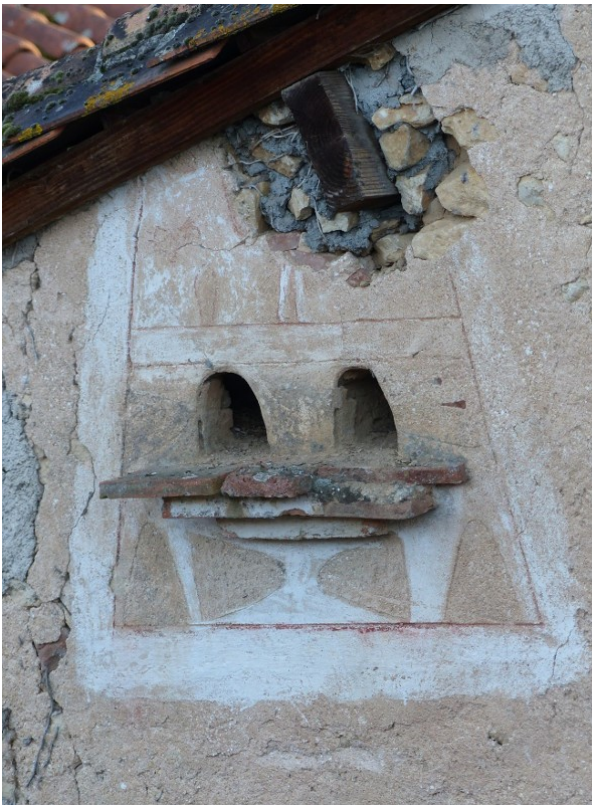
Fuies du pignon

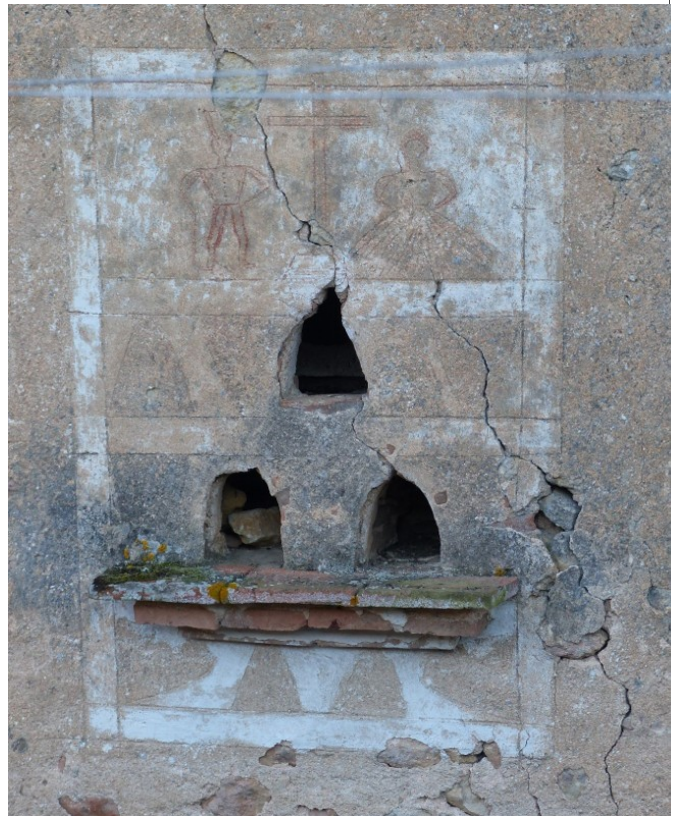
Fuies sur le mur de côté

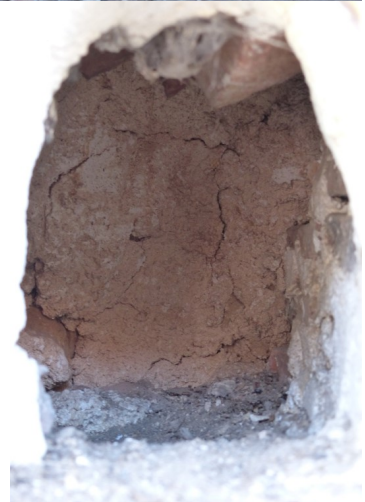
Intérieur de boulin

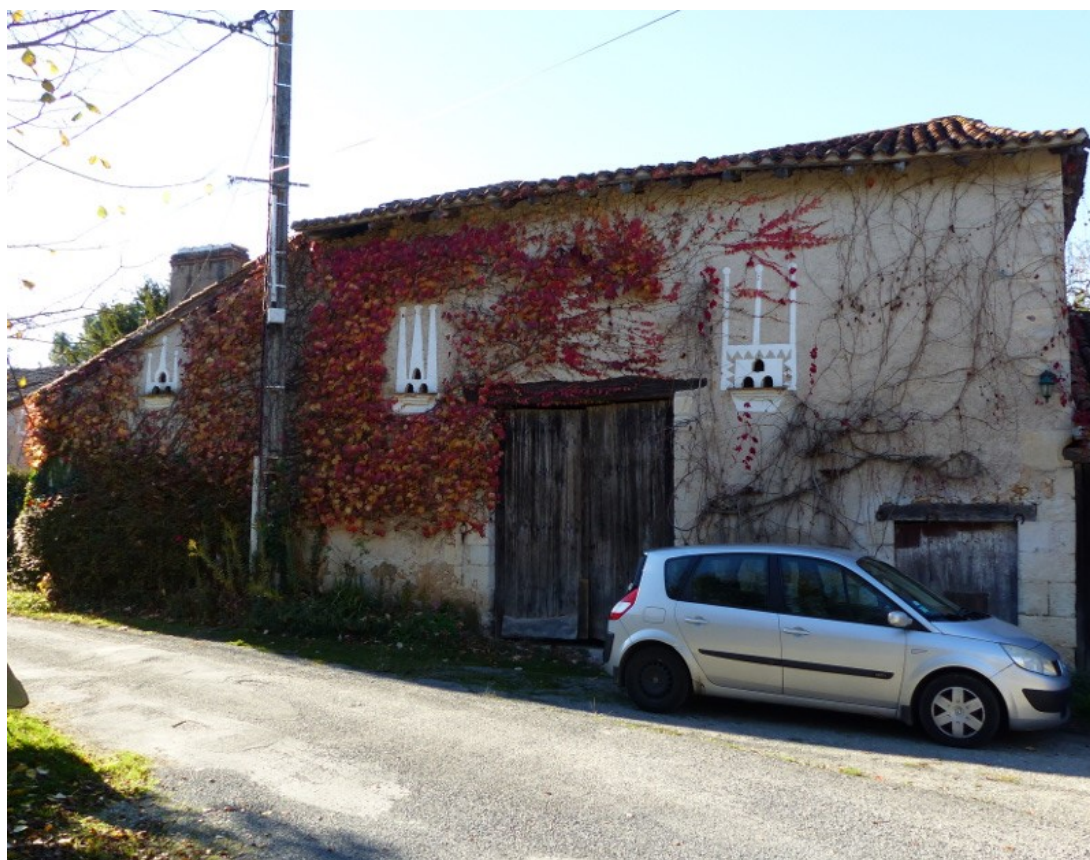
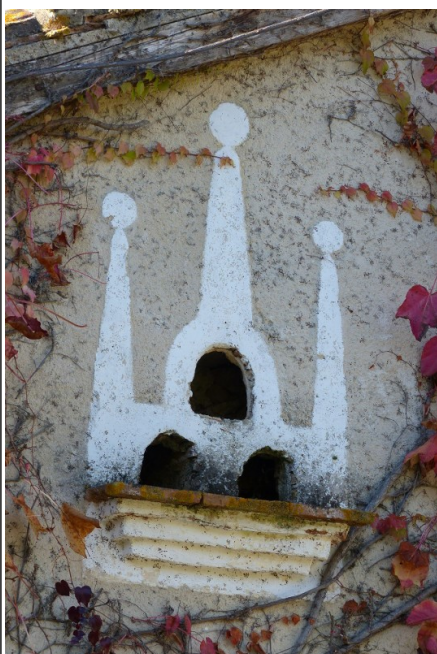
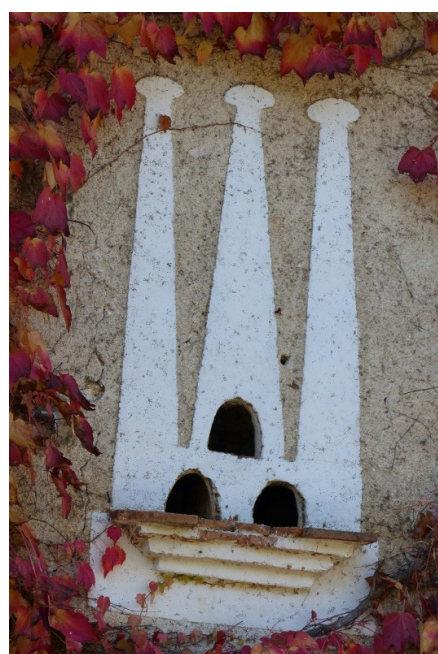
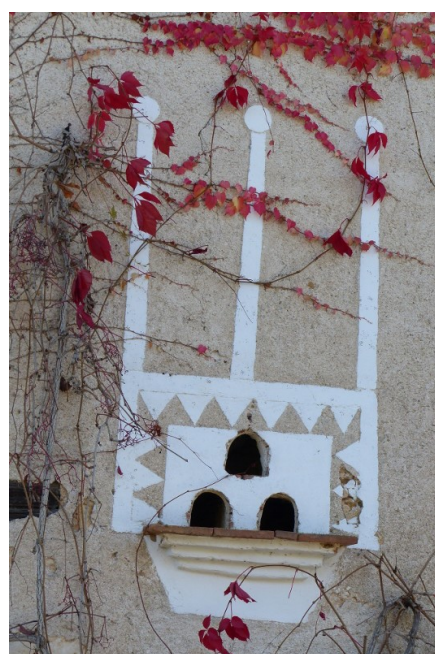
La maison voisine comporte aussi des fuies ornées : une sur la maison et deux sur le mur de la grange adjacente. Ce sont des motifs géométriques, tous différents, en meilleur état que ceux du logement annexe.
