Département de la Dordogne
DOSSIER D'INVENTAIRE
PETIT PATRIMOINE RURAL BÂTI DU PÉRIGORD

Arrondissement : Périgueux
Canton : Saint Pierre de Chignac
Commune : Marsaneix
Lieu-dit : la Berthomarie
Edifice : Latrines

LATRINES de la BERTHOMARIE MARSANEIX

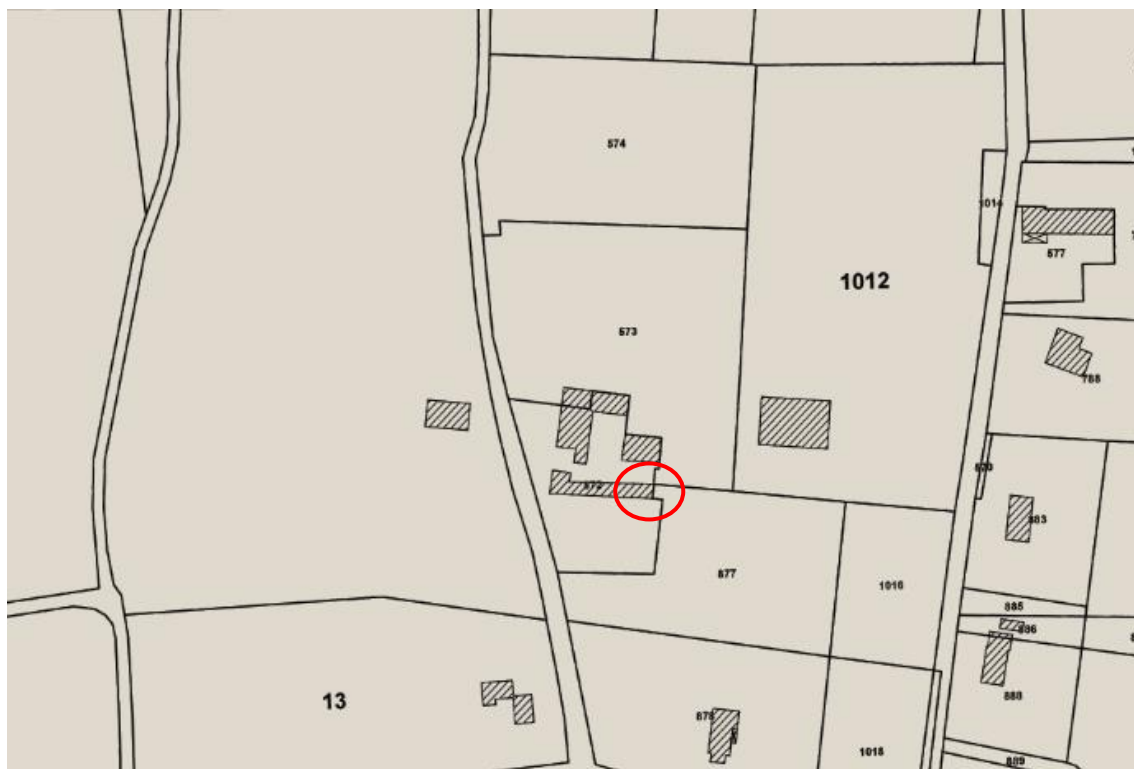
LOCALISATION CADASTRALE**Cadastre en date du :****Echelle :** 1/2500°**Section :** F**Feuille n°** 2**Parcelle N° 572** **Superficie :** 26 ares 30 centiares **Nature :** sol**Propriétaire :** Jean Pierre Besse

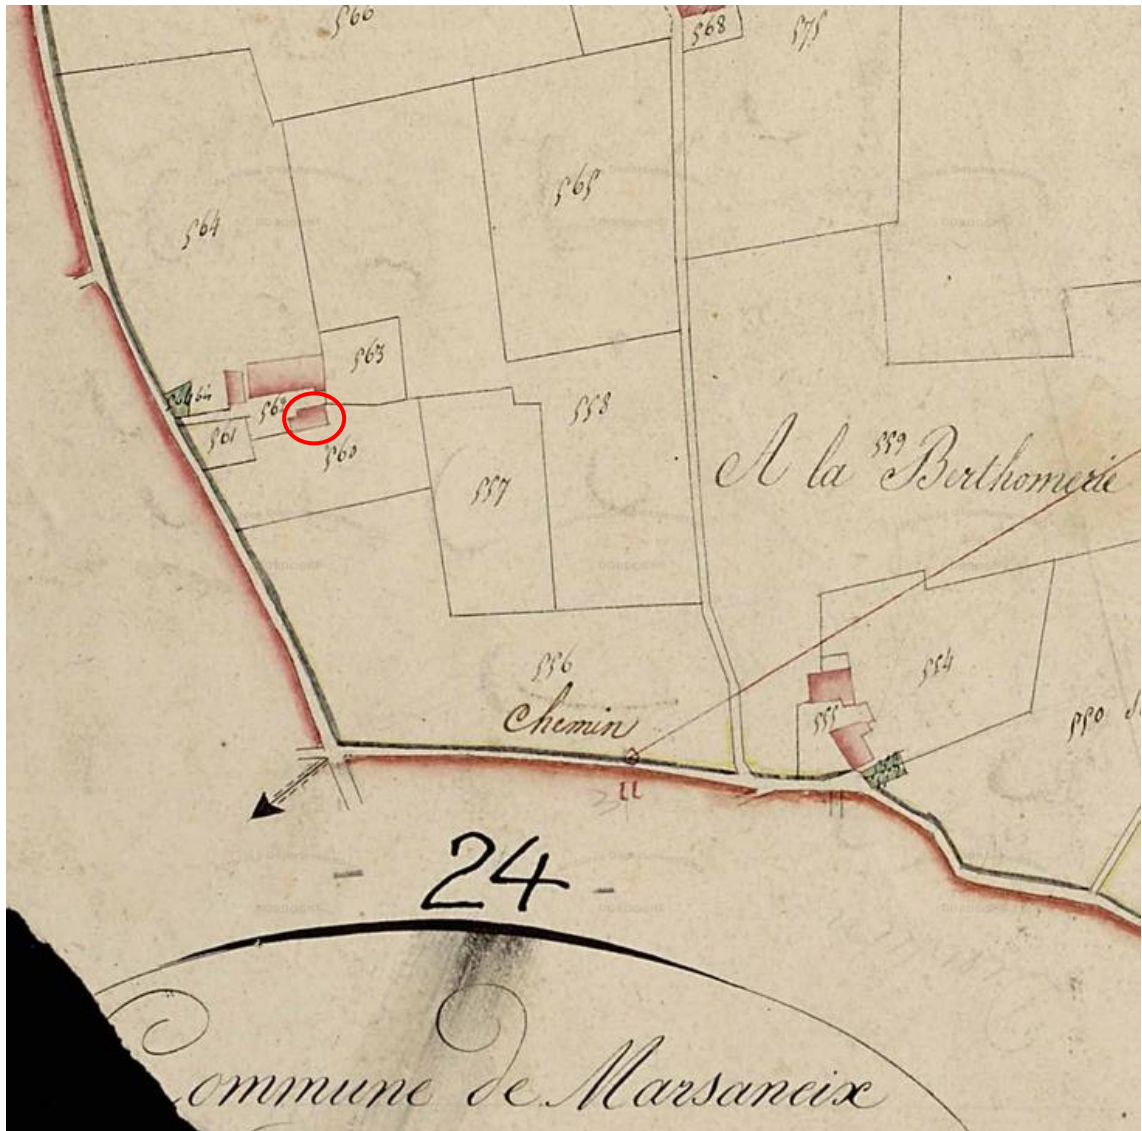
LOCALISATION CADASTRALE ANCIENNE**Cadastre en date du :** 15 janvier 1825**Echelle :** 1/2500°**Section :** Pouclaret**Feuille N°** F2**Parcelle N°** 562**Superficie** 7ares 80centiares**Nature :** maison bâtiment cour**Propriétaire :** Etienne Joseph Besse

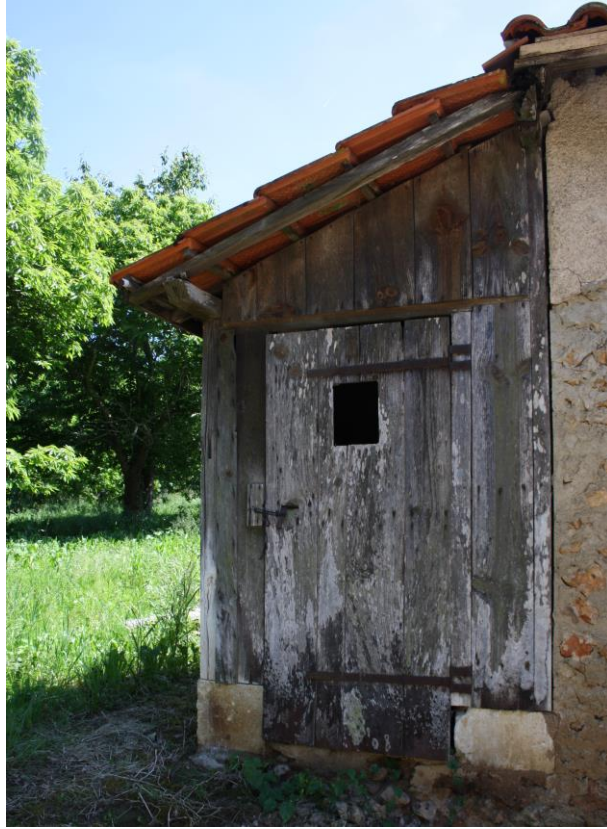
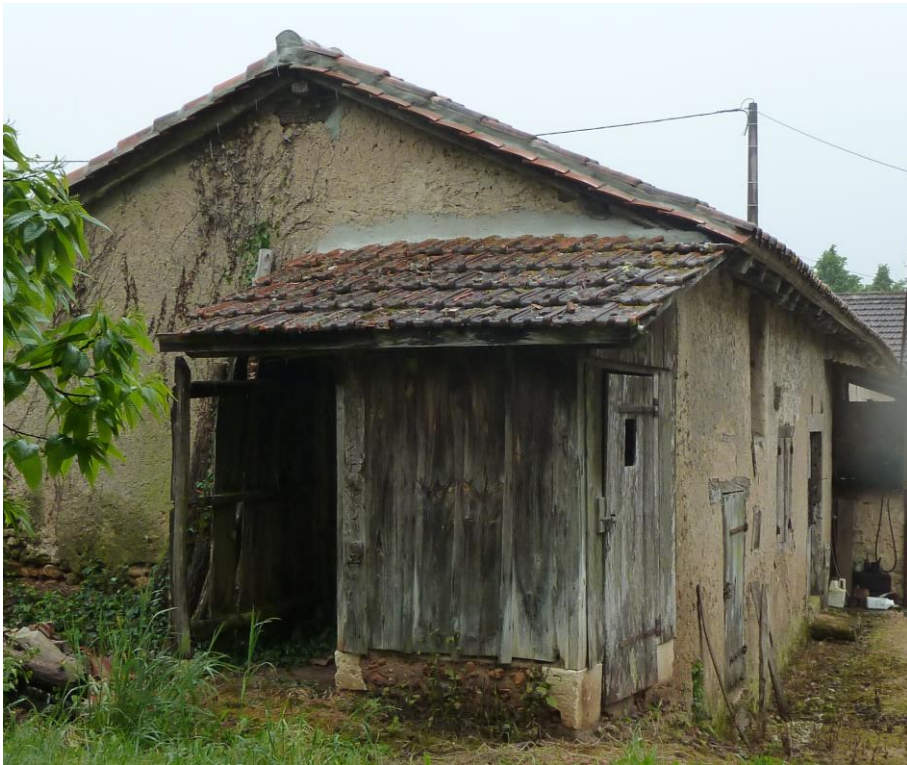
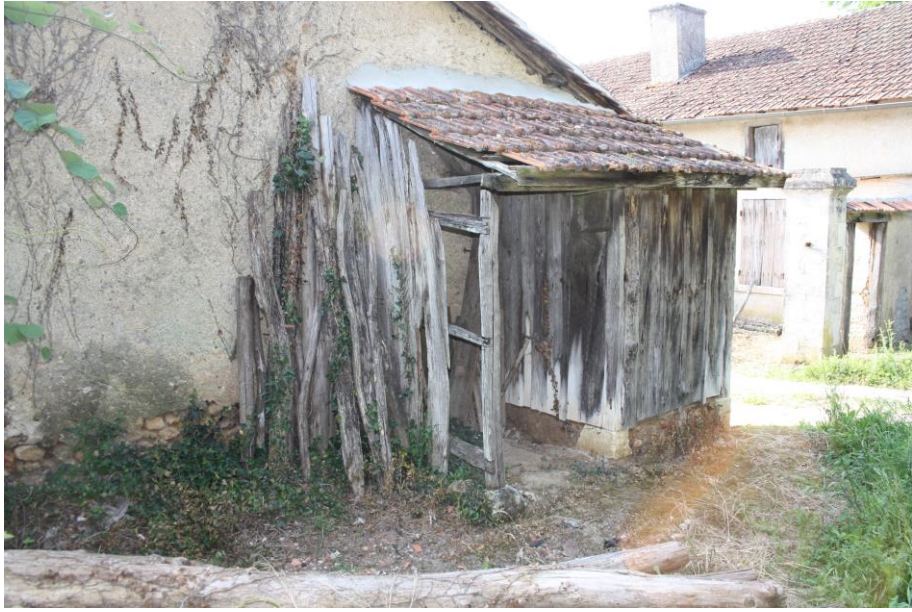
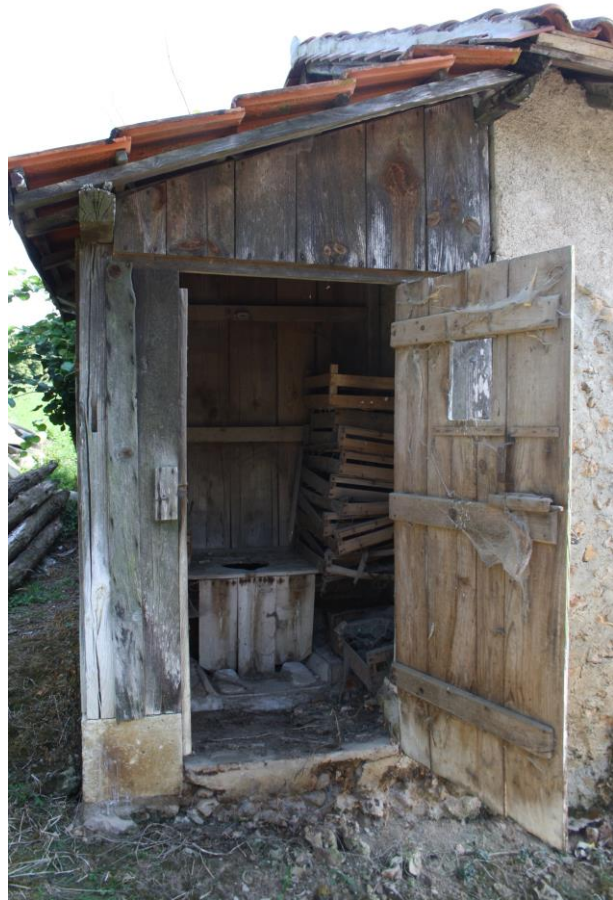
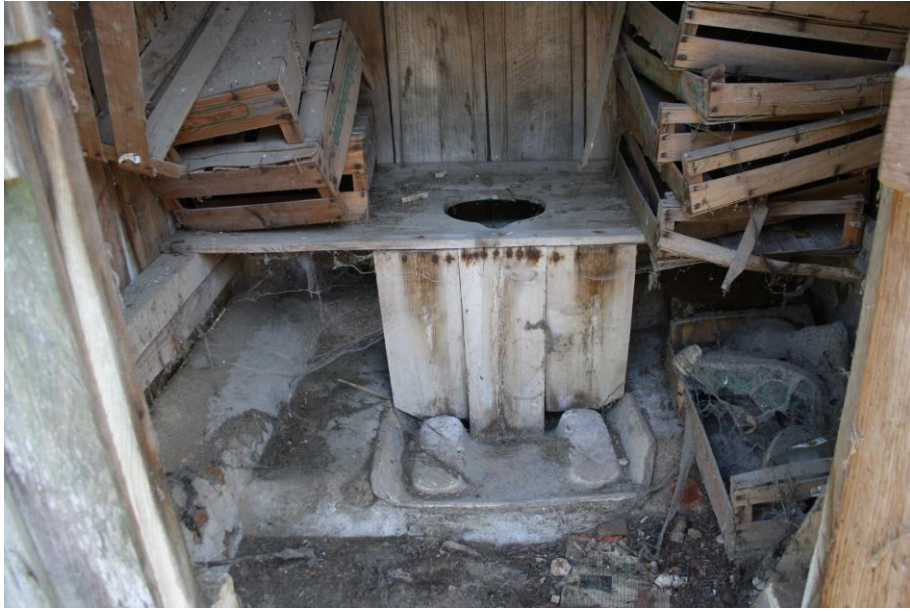
DESCRIPTIF PHOTOGRAPHIQUE

Les anciennes toilettes sont installées à l'extrémité est du bâtiment abritant les clédiers, le four à pain, le chai et les loges des petits animaux, en face de l'ancienne maison d'habitation. Elles sont bâties en appentis contre le pignon de ce bâtiment, à son angle sud-est.

Les murs, qui reposent sur un soubassement de maçonnerie, sont constitués d'un bardage de planches verticales clouées sur une charpente légère. Le toit est couvert de tuiles mécaniques « marseillaises » (13 rangs de 5 tuiles).

Ce local est prolongé, en arrière, par un espace couvert qui abritait la fosse recevant les déjections. Une trappe fermée par une planche permettait de la vidanger.

Le dispositif est constitué d'une toilette « à la turque » préfabriquée en ciment, très probablement. Il a été complété par l'installation d'une planche horizontale percée d'une ouverture circulaire échancrée vers l'avant servant de siège.

Bien que l'exploitation soit toujours en activité, ce local n'est plus utilisé dans sa fonction primitive. Il s'agit d'une construction légère, en partie délabrée et qui ne sera sans doute pas restaurée ni même entretenue et qui pourrait bientôt disparaître.
