Tabac, Département de la Dordogne
DOSSIER D'INVENTAIRE
PETIT PATRIMOINE RURAL BÂTI DU PÉRIGORD

Arrondissement : Périgueux
Canton : Saint Pierre de Chignac
Commune : Marsaneix
Lieu-dit : la Berthomarie
Edifice : Poulailier

POULAILLER

de la Berthomarie MARSANEIX

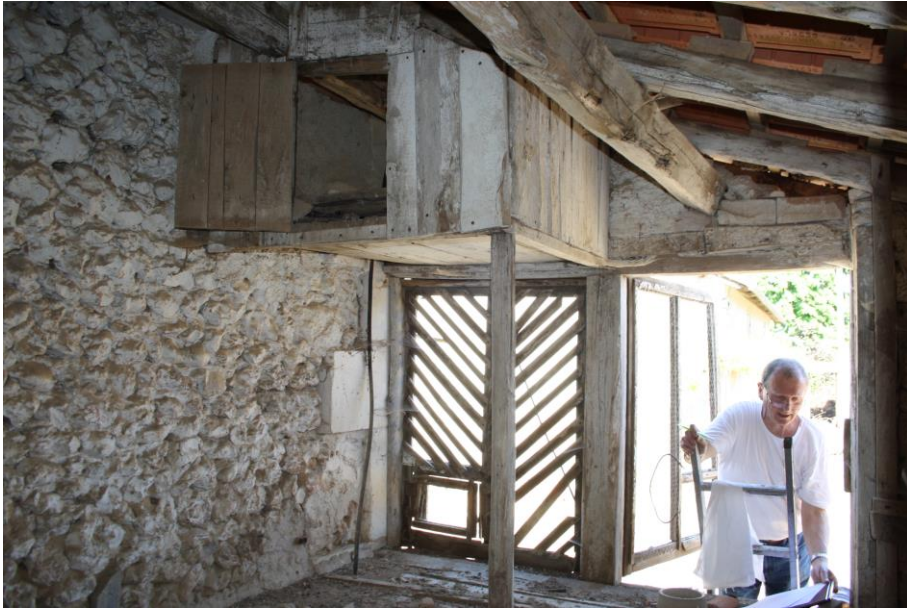
Pigeonnier vu de l'intérieur du poulailler

A l'intérieur de cet espace est délimité un pigeonnier en forme de caisse, surélevée plaquée contre le mur de la grange et sur la façade est, au-dessus de la partie à claire-voie. Il comporte, sur cette façade deux ouvertures pour les pigeons et une planche d'envol. La paroi opposée de ce pigeonnier est percée d'une porte permettant le nettoyage et le prélèvement des oiseaux et des œufs. Les pigeons n'avaient pas accès à la partie destinée aux poules.

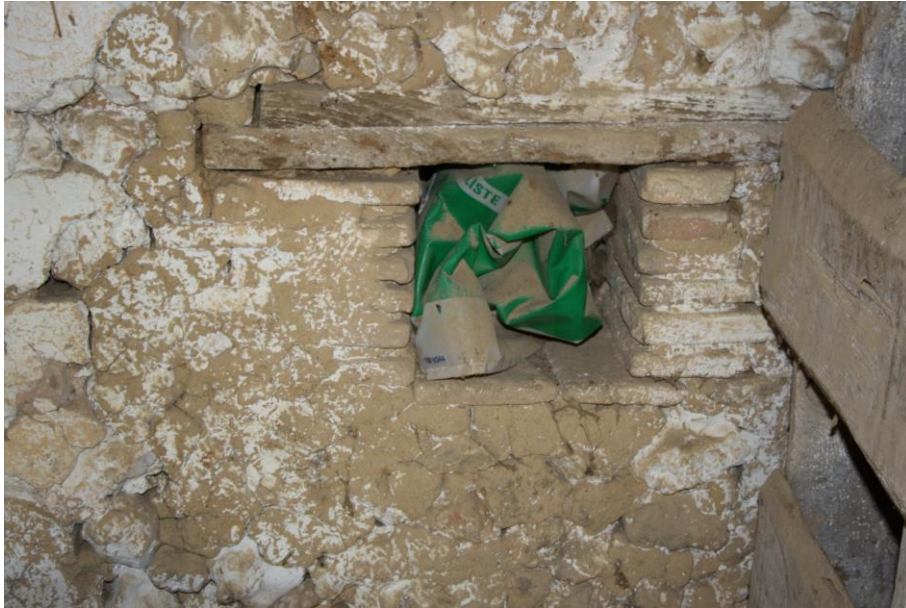
Fenestrou ouest

Le niveau inférieur est une resserre, non accessible aux poules auxquelles a été réservé le niveau supérieur. La séparation entre ces deux espaces est constituée par un plancher rustique. La façade, orientée vers l'est est largement ouverte à gauche par une porte grillagée permettant le passage des personnes, dans laquelle était aménagé un portillon qui a été remplacé par un grillage, les poules n'ayant jamais voulu utiliser cette entrée équipée à l'origine d'une échelle. La partie droite est fermée par un panneau à claire-voie constitué de lattes de bois posées en arête de poisson. Une ouverture identique est réservée dans la partie inférieure droite équipée d'un portillon auquel les volailles accédaient par une autre échelle. Un petit fenestron dont le linteau est en bois et l'appui et les piédroits en brique est percé dans le mur ouest pour la ventilation.

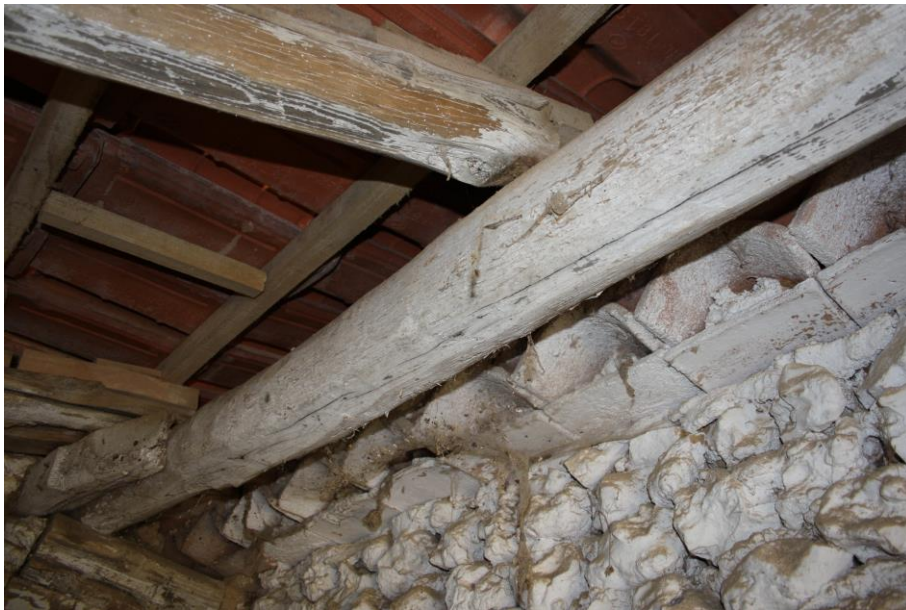
Mur extérieur de l'étable sur lequel est bâti le poulailler
(reconnaissable à la présence de la génoise)

Le poulailler est un appentis adossé au pignon sud de la grange-étable. Il est construit en maçonnerie traditionnelle, et couvert de tuiles romanes canal, couverture posée dans le prolongement de la couverture de la croupe de l'étable.

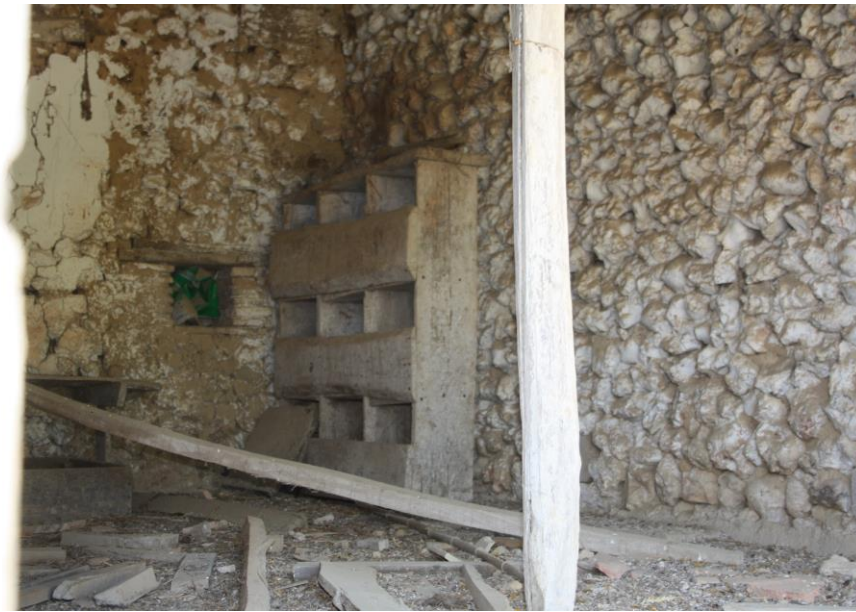
Pondoirs couvoirs

Les aménagements intérieurs sont quasi inexistantes : quelques perchoirs et un nichoir-pondeur en bois posé sur le sol comportant 9 loges.
