Département de la Dordogne
DOSSIER D'INVENTAIRE
PETIT PATRIMOINE RURAL BÂTI DU PÉRIGORD

Arrondissement : Périgueux
Canton : Saint-Astier
Commune : Saint-Astier
Lieu-dit : La Borie
Édifice : Croix
DOSSIER n°

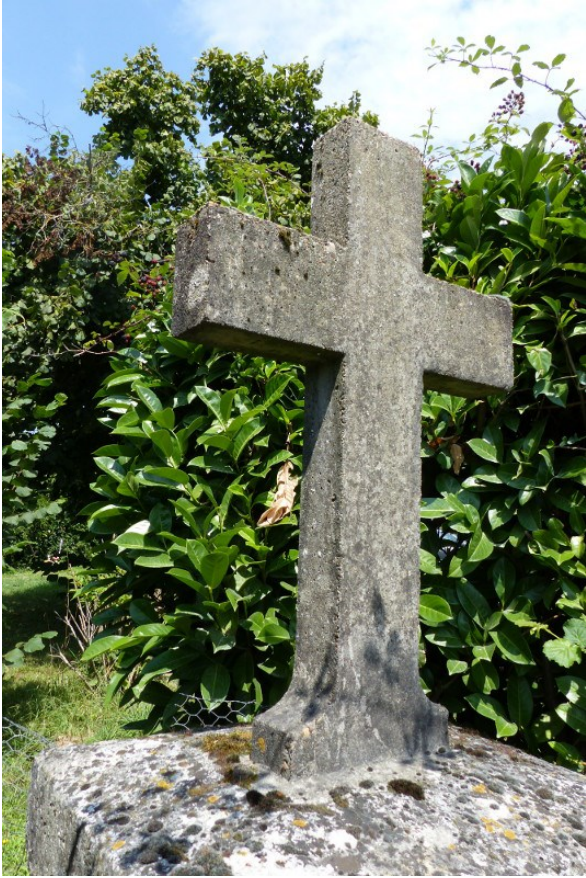
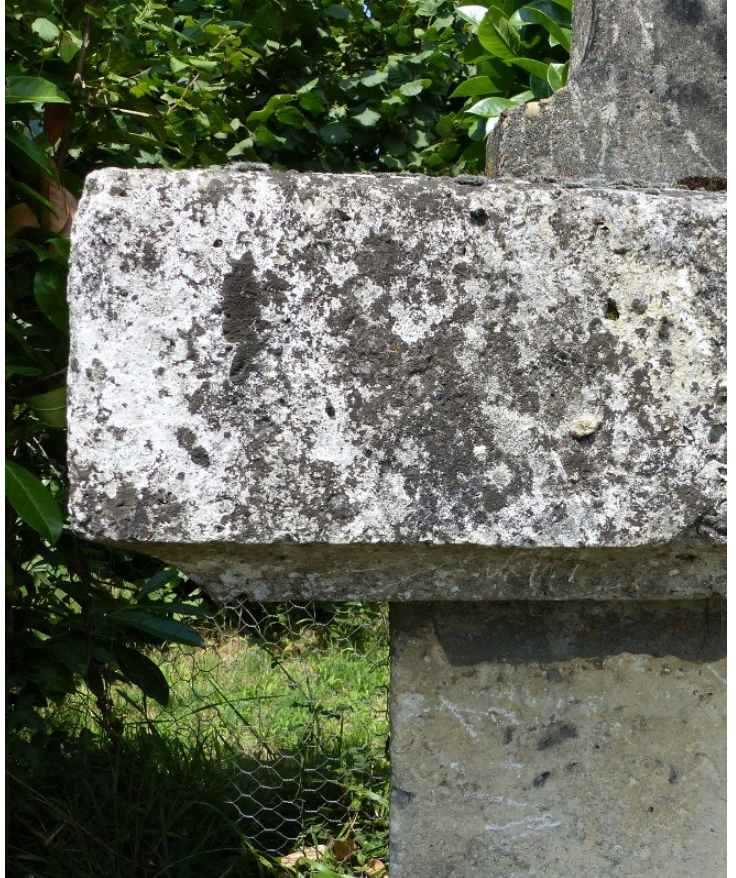
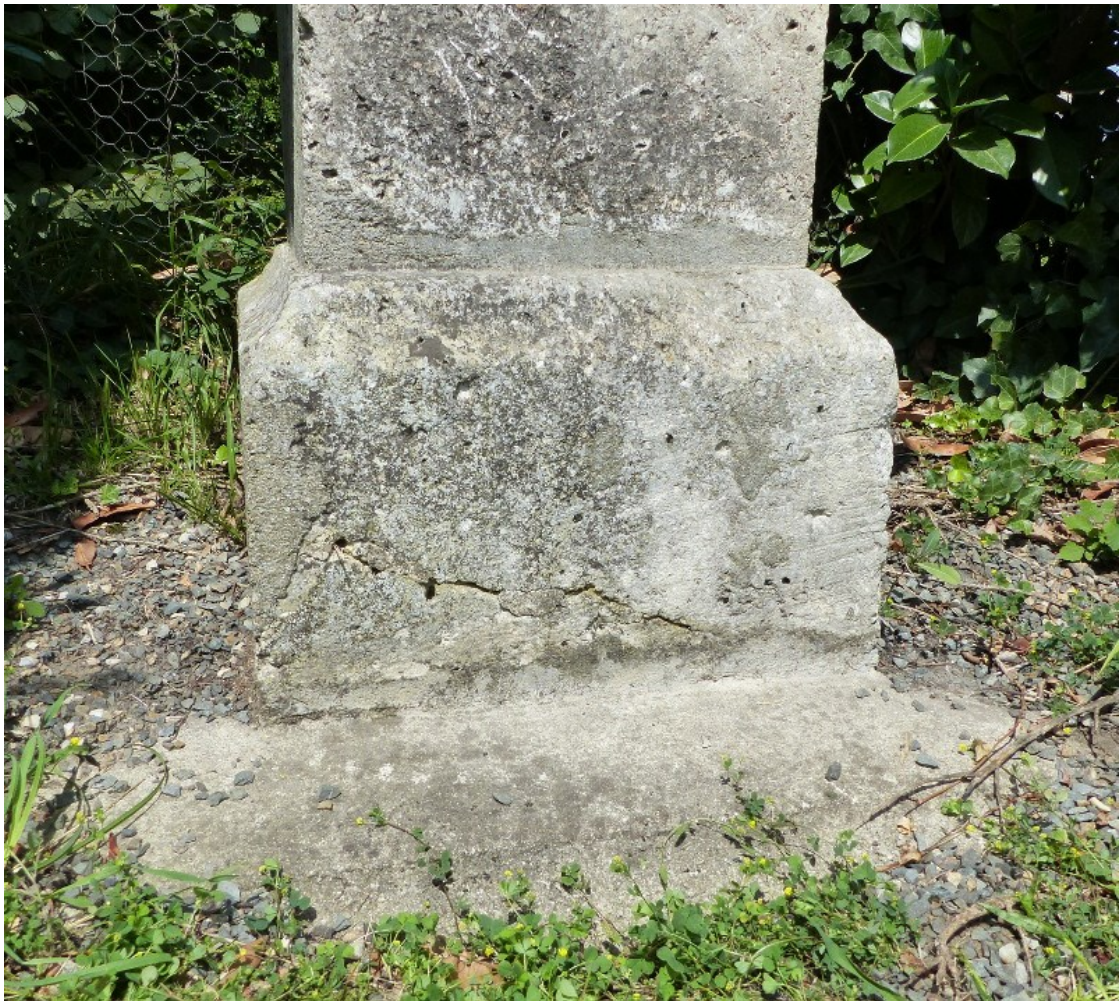
DESCRIPTIF PHOTOGRAPHIQUE

Cette croix est située en bordure de la route allant de Montanceix à Saint-Astier, à l'entrée de la voie desservant le vieux village de la Borie, en face de la zone industrielle.

Edifice en bon état.
