Département de la Dordogne
DOSSIER D'INVENTAIRE
PETIT PATRIMOINE RURAL BÂTI DU PÉRIGORD

Arrondissement : Périgueux
Canton : Saint-Astier
Commune : Saint-Astier
Lieu-dit : Les Granges de Mangetout
Édifice : Croix
DOSSIER n°

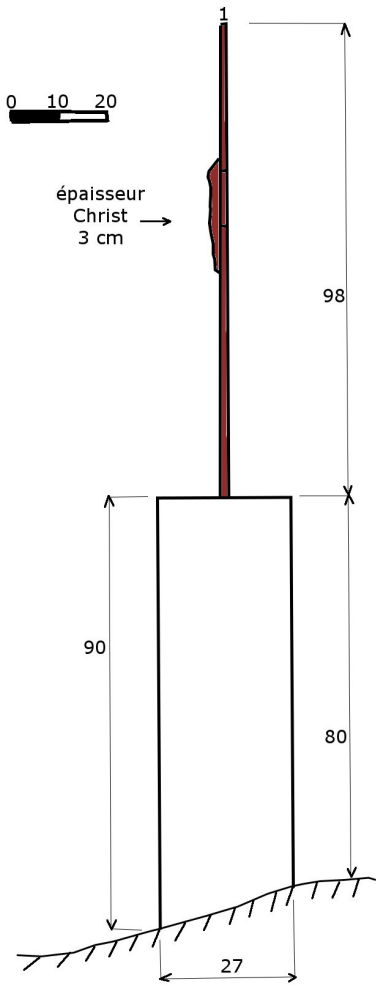
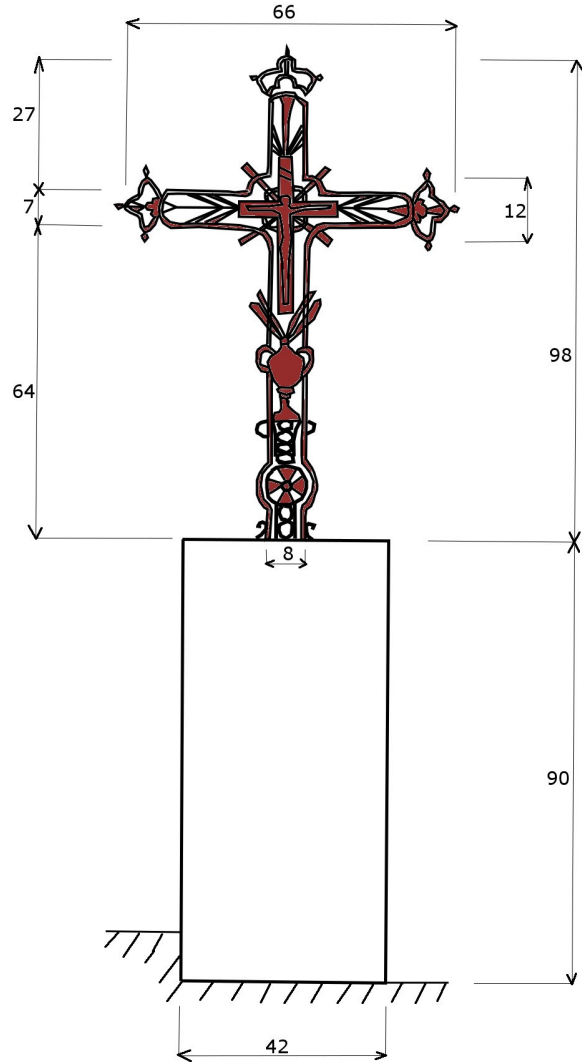
Elévations nord-est et sud-est

C'est une croix en fonte moulée très décorée fichée dans un simple bloc de calcaire local de section rectangulaire (42X27 cm) et haut de 90 cm.

Le pied du fût comprend des volutes en forme de 8, et un vase d'où sortent des feuilles et des roseaux. À l'intersection du fût et des croisillons se trouve une autre croix (32X20 cm, large de 3 cm) en fer forgé plat sur lequel est fixé un Christ surmonté d'un titulus sur lequel est inscrit : INRI. Cette intersection est également décorée de volutes et de feuillages en croix. Le haut de la croix et les bras comprennent aussi des feuillages et leur terminaison est fleuronée

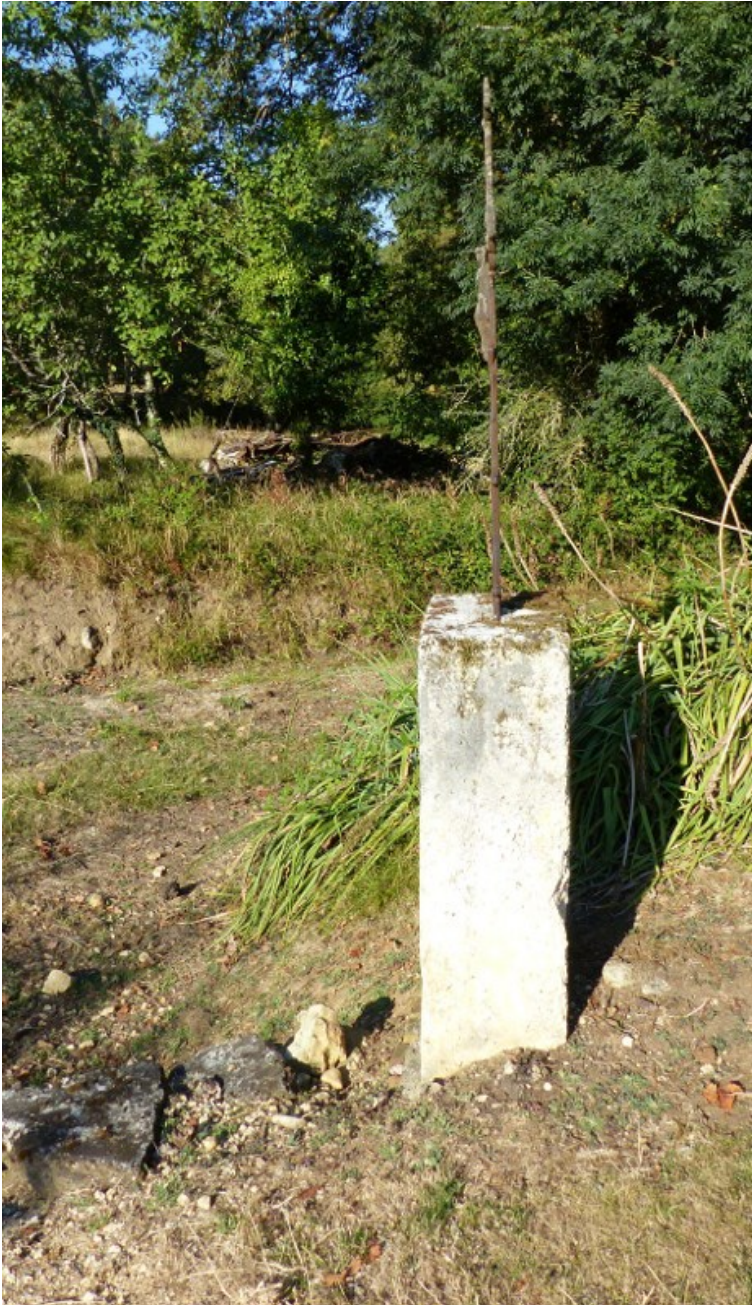
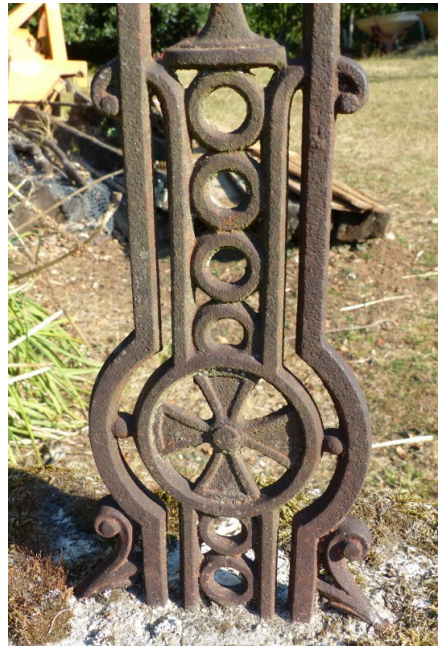
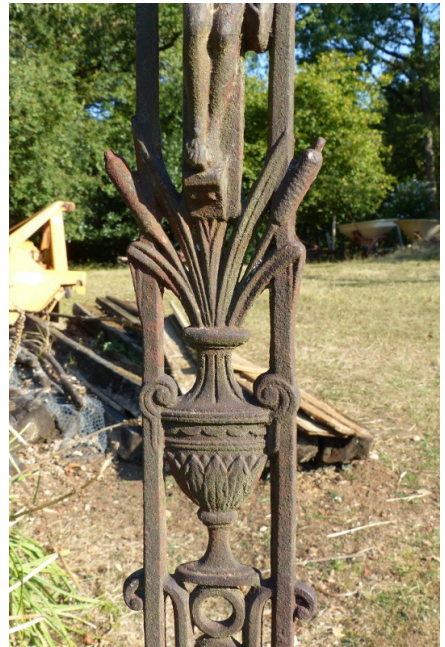
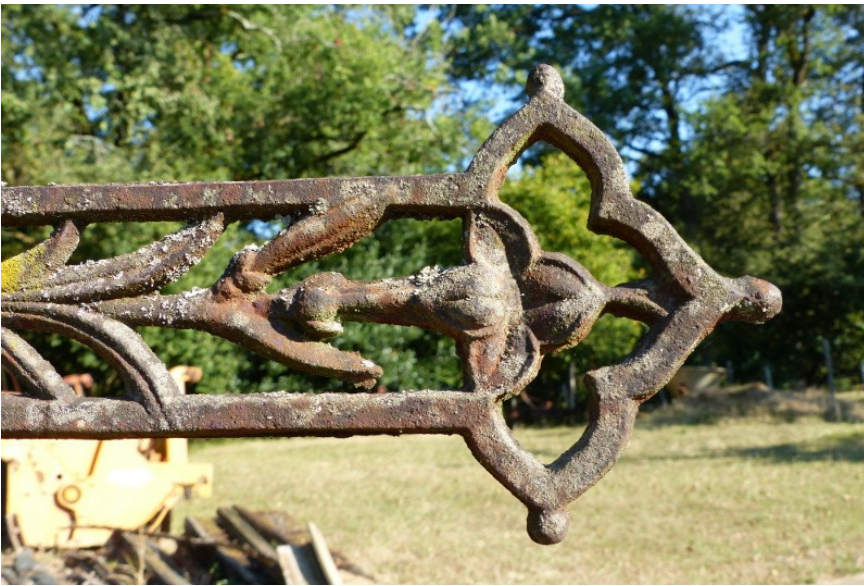
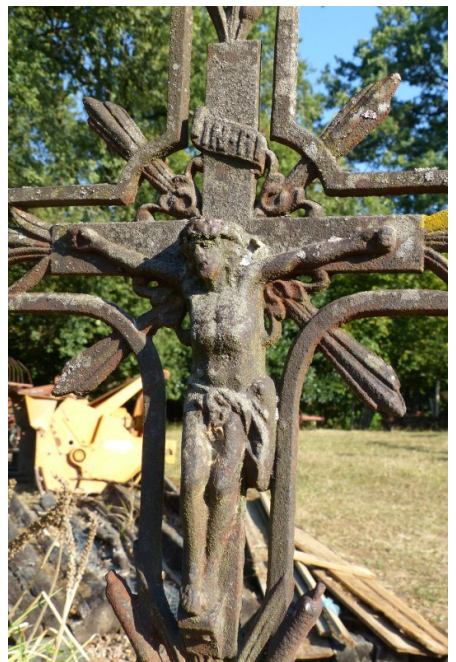
DESCRIPTIF PHOTOGRAPHIQUE

La pierre est en bon état mais la croix est toute rouillée et mériterait un bon nettoyage.

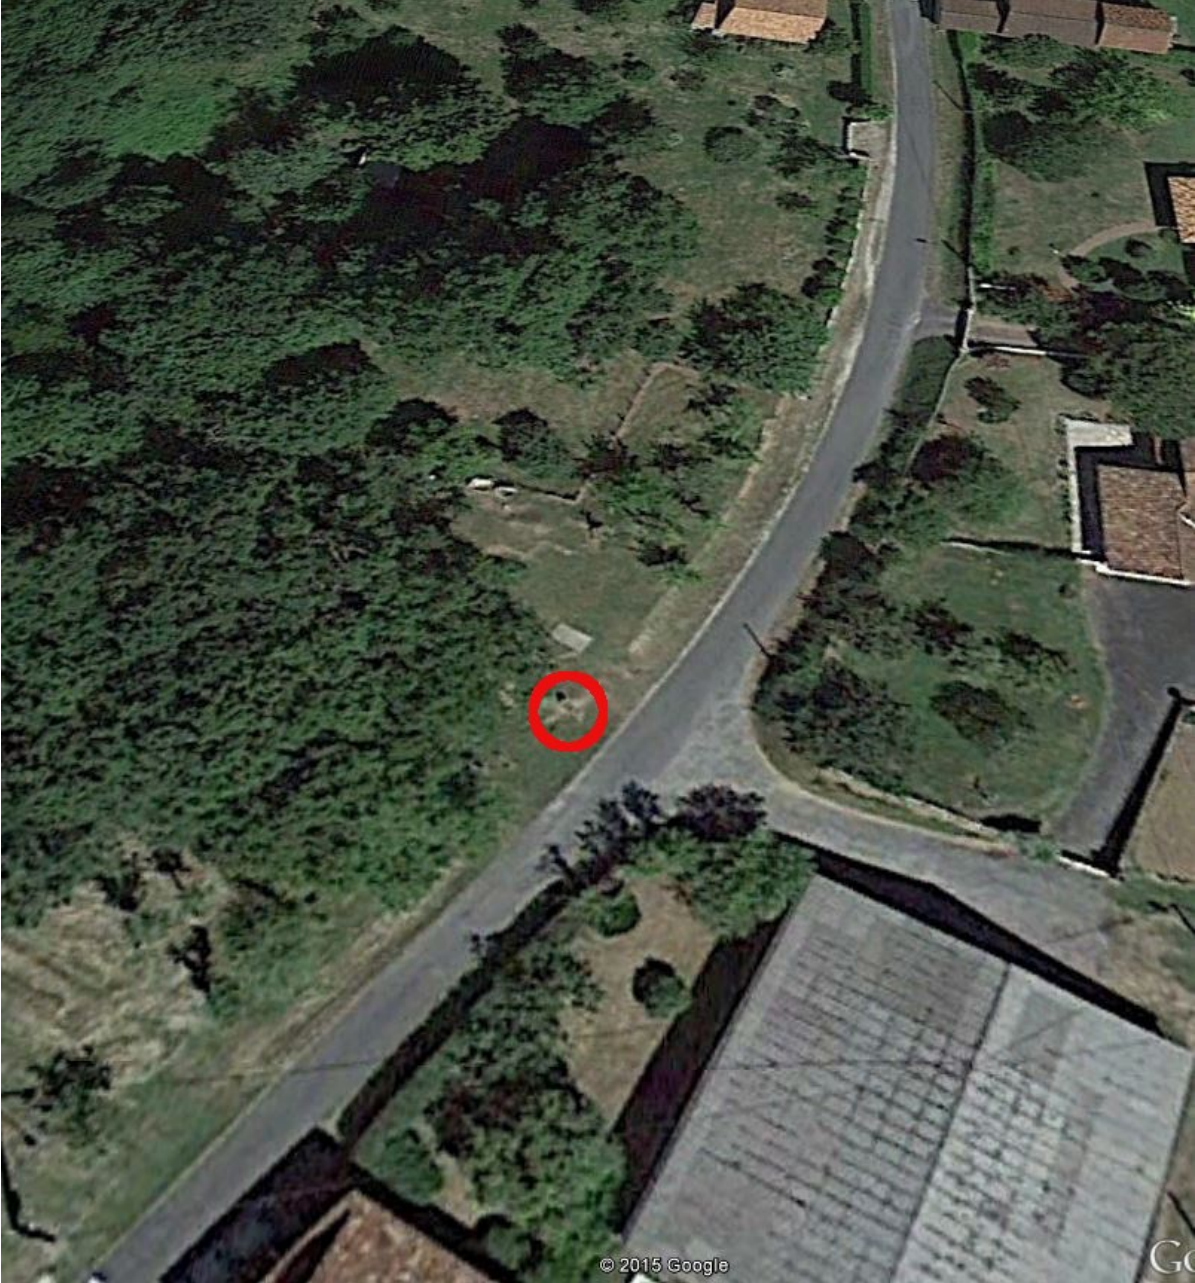
Photo aérienne (Google Earth)

Cette croix est située dans le village des Granges de Magentout, en bordure de la voie communale allant de la D 41 à saint-Aquilin, en passant par Rougerie et le Nicoulou, au croisement avec la route venant de Davalant et un ancien chemin aujourd'hui disparu bien qu'il figure sur la carte IGN.
