FICHE D'INVENTAIRE

PETIT PATRIMOINE ARCHITECTURAL PERIGORD

Edifice Four à pain à Combe Molière

Commune de Beaumont
Canton de Beaumont

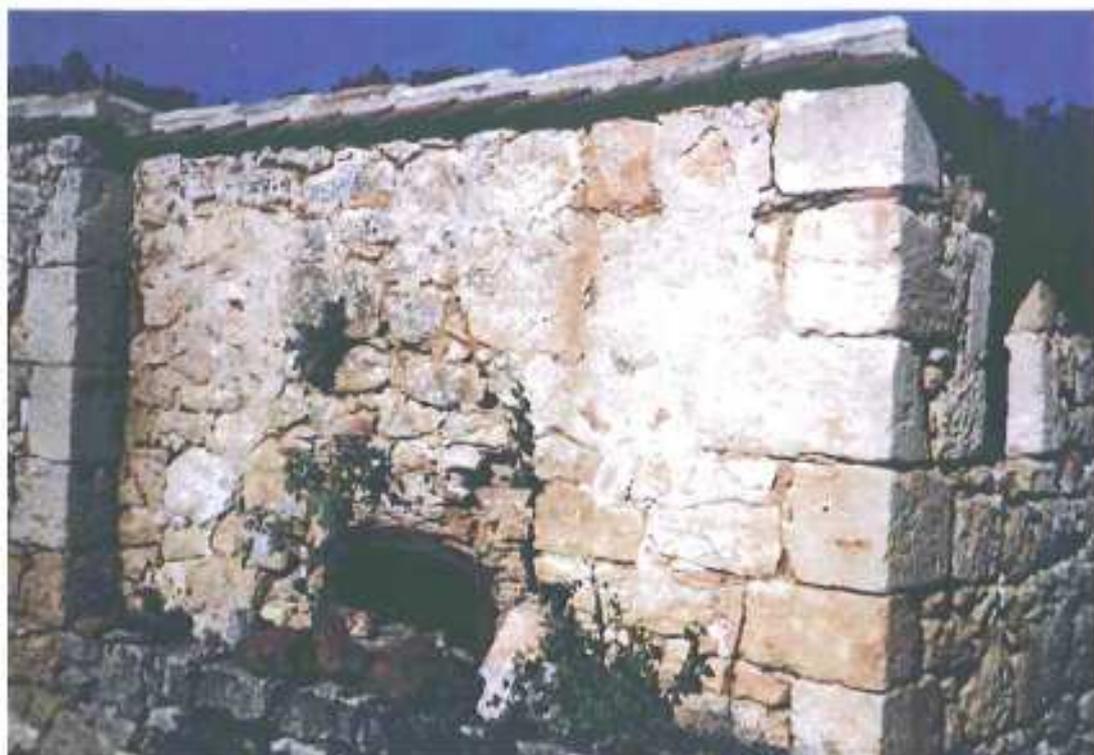
Construction en fond de vallon, à proximité d'un ru dont les eaux alimentent la Couze en sa rive gauche. L'ensemble bâti constitue une exploitation agricole caractéristique des organisations périgourdines "ouvertes". Autour, prairies et friches en voie de reprise pour entretien

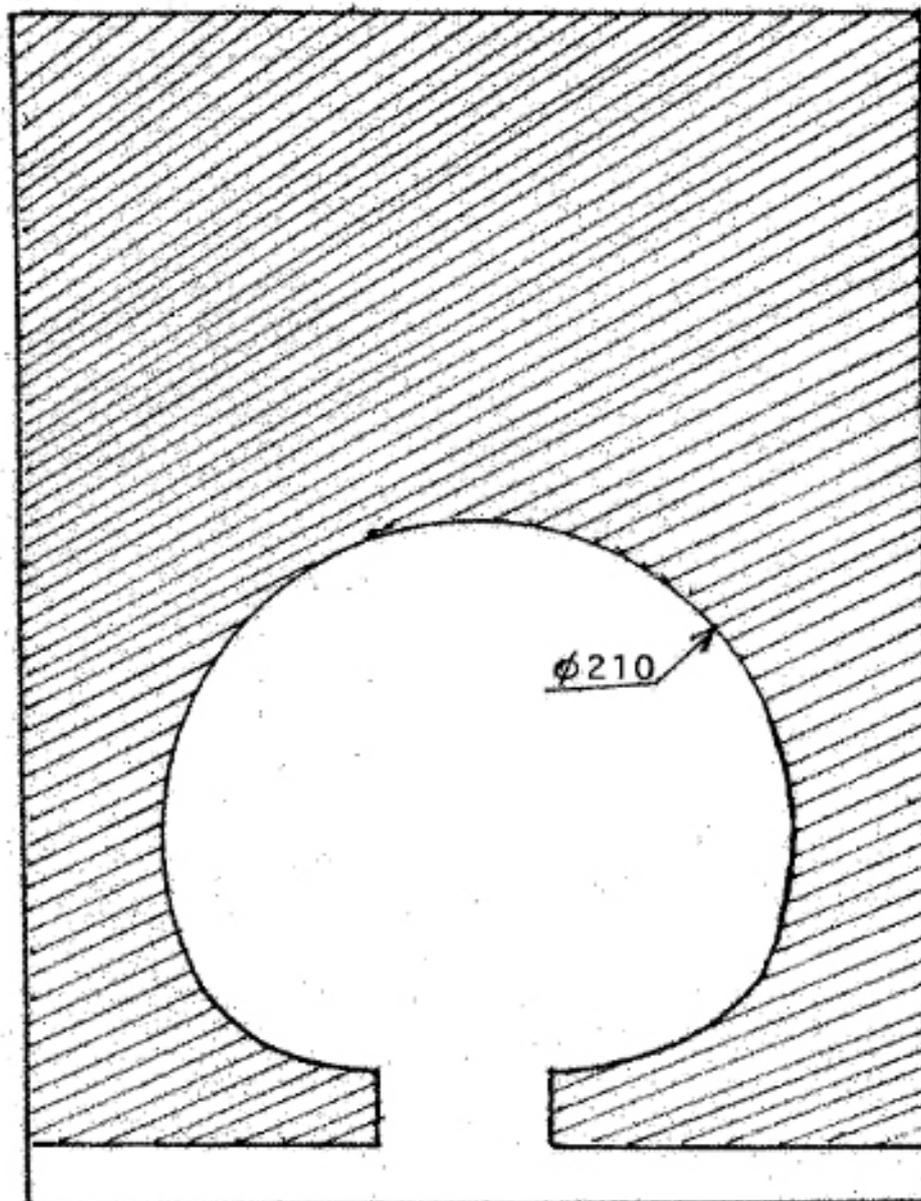
COUPE A A'

Bâtiment annexe à l'exploitation, comportant partie porcherie-bergerie et partie four à pain sans fournil, édifié en moellons de pierre calcaire d'extraction locale, avec chainages et encadrements d'ouvertures en grosses pierres taillées probablement de réemploi.

Forme en appentis, avec couverture en tuiles canal.

La voûte du four, en bricous de terre cuite, apparaît comme aplatie.

Au dessus de cette voûte, un petit "grenier", accessible latéralement depuis l'extérieur. La gueule du four est bridée par un cadre métallique rouillé. Devant elle, le cendrier en pierre de taille. La sole en bricous est déformée et défoncée.

Les travaux de restauration extérieure sont en voie d'achèvement. Du chêne plus que centenaire a été utilisé pour les pièces de charpente, pour limiter les risques d'incendie potentiels en cas de remise en service du four. Il reste à reprendre l'entourage de la gueule du four et la sole.

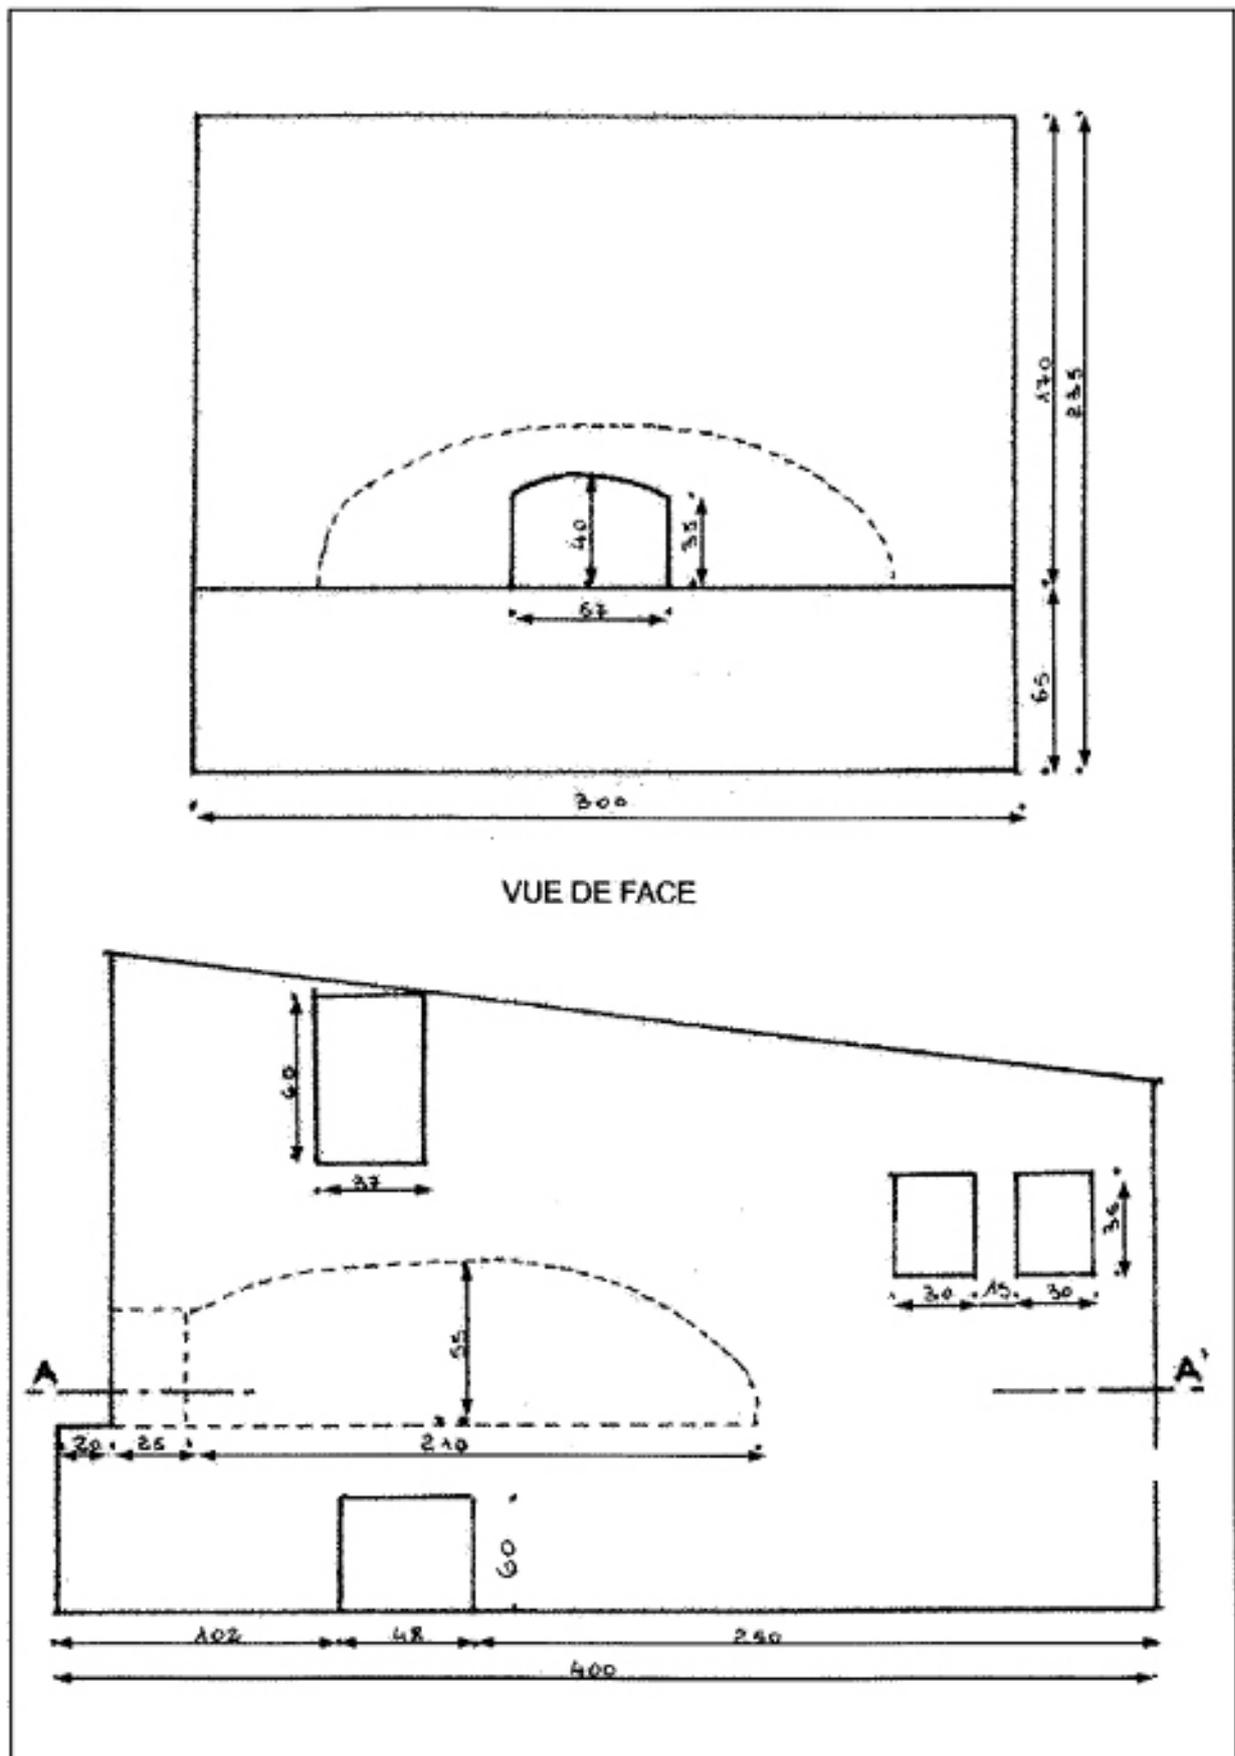
VUE DE FACE

Maçonnerie 1 : moellon et pierre de taille

Charpente : traditionnelle, fermes-pannes

Toiture 1 : tuile canal

Etat : moyen
