Département de la Dordogne  
**DOSSIER D'INVENTAIRE**  
PETIT PATRIMOINE RURAL BÂTI DU PÉRIGORD

**Arrondissement :** Périgueux  
**Canton :** Saint-Pierre-de-Chignac  
**Commune :** Bassillac  
**Lieu-dit :** Magret  
**Édifice :** Four à pain  
**DOSSIER n°**

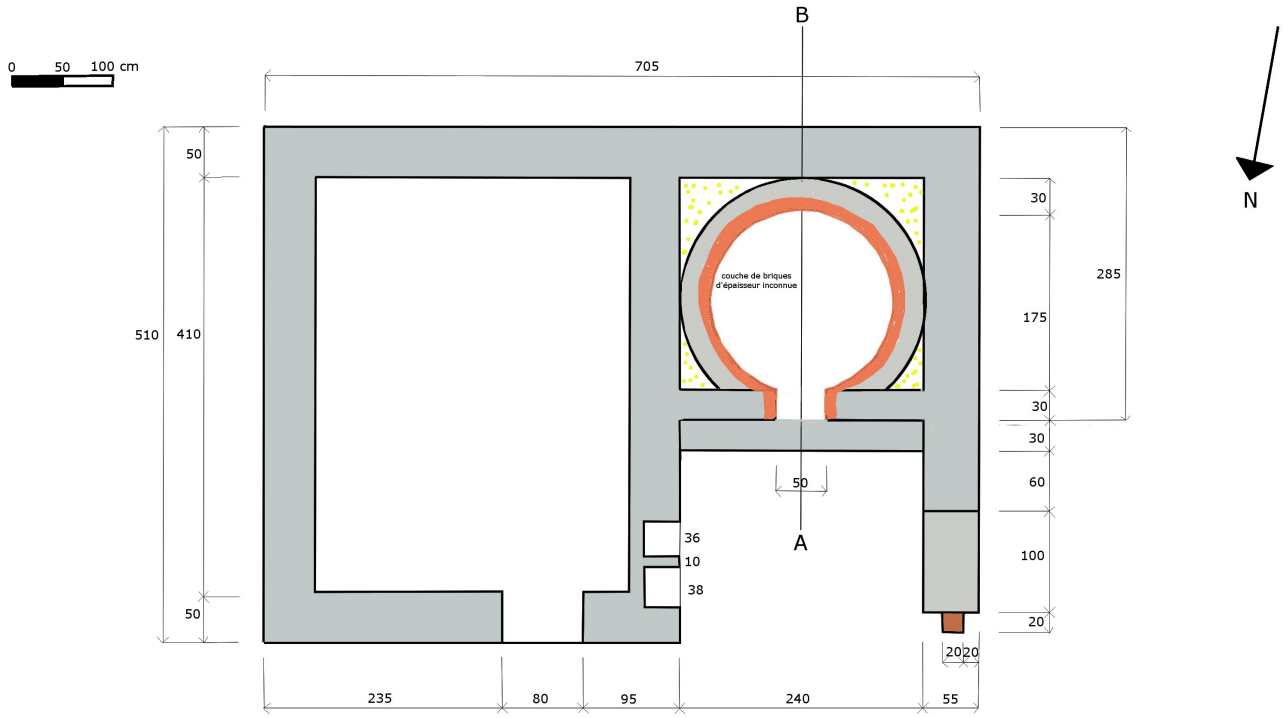
## Plan

Le four à pain est situé dans un petit bâtiment de plan rectangulaire à côté de la maison d'habitation. Ce bâtiment est séparé en deux parties : l'une, fermée par une porte, était l'ancienne étable à cochons et sert de rangement ; l'autre est composée du four à pain, précédé par un fournil ouvert sur deux côtés. Le four est complètement inclus dans le bâtiment. Une grosse poutre soutient l'extrémité du toit. Un muret bas joint le mur à la poutre.

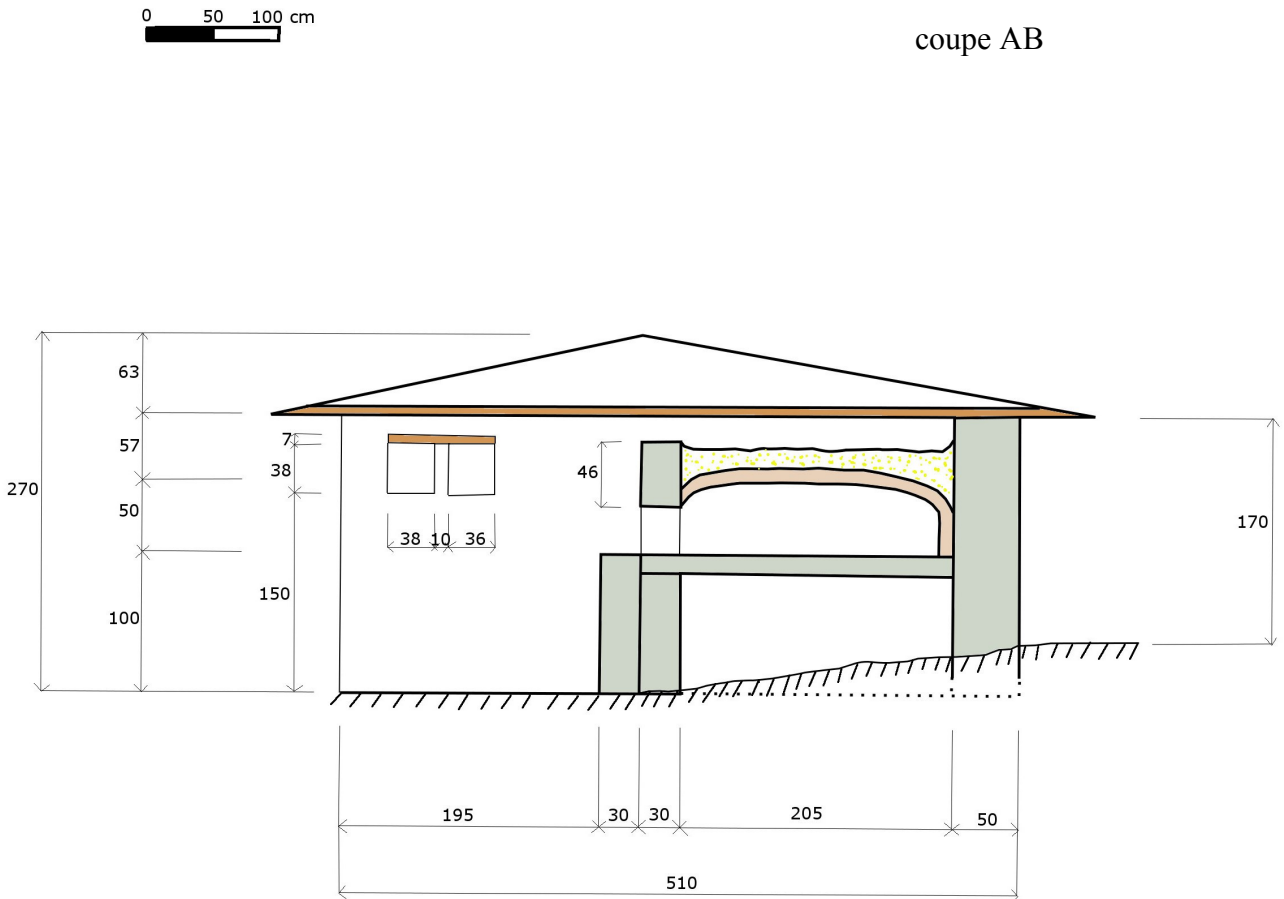
## coupe AB

L'entrée du four se situe à environ 1m du sol, sous l'arête faitière. Un débordement du mur inférieur, construit en moellons, de 30 cm de profondeur est recouvert de 3 grosses dalles de pierre plates. L'entourage de la gueule du four, en demi-cercle aplati au sommet, est en briquettes rouges soutenues par une épaisse lame de fer. Il n'y a pas (plus) de porte.

La sole du four, circulaire, est faite de gros carrés de terre cuite et la voûte en briquettes réfractaires semblables à celles de l'encadrement. Le centre de la voûte s'affaisse. On aperçoit en face de l'ouverture un conduit ménagé dans la paroi du fond qui conduit à l'extérieur.

Le four est inclus dans un « cube » d'environ un mètre de haut. L'espace au-dessus n'est pas fermé. C'est une sorte de bac de 20 cm de profondeur moyenne, recouvert de 30 cm de terre et sans doute autrefois de paille par-dessus.

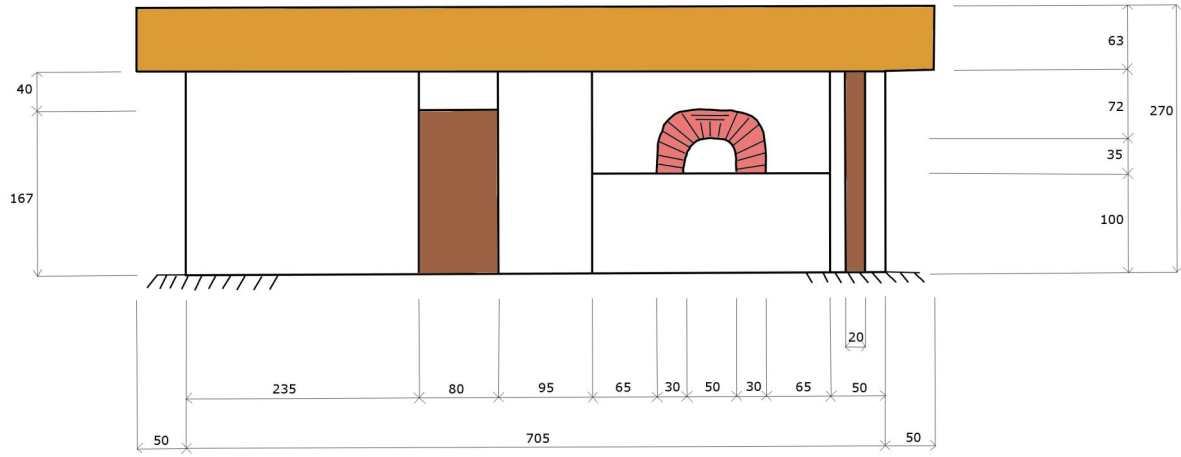
# Élévation

L'ensemble est couvert d'une toiture à deux pans en tuiles canal, qui déborde largement au-dessus du faite des murs. Le dessous des tuiles a été recouvert par des planches pour isoler un peu le bâtiment.

Les angles du bâtiment et l'embrasure de la porte du débarras sont formés de grosses pierres de taille en calcaire local blanc jaunâtre ; les murs sont en moellons jaunes tout venant liés au départ à la terre, mais consolidés à une date indéterminée par un ciment gris.

Les pierres entourant la porte du débarras s'arrêtent à 40 cm de la porte ce qui laisse supposer que la porte autrefois était beaucoup plus basse.

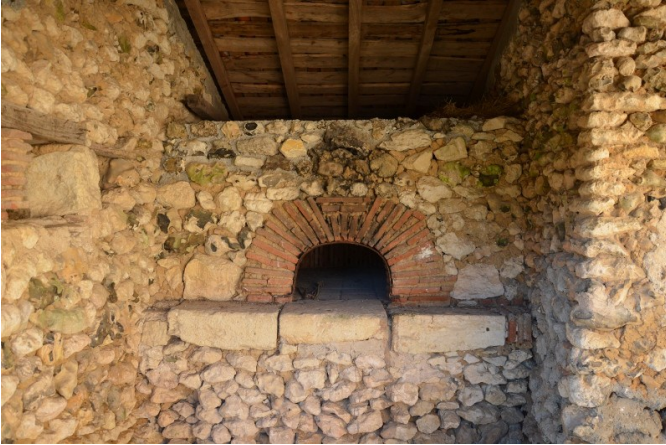
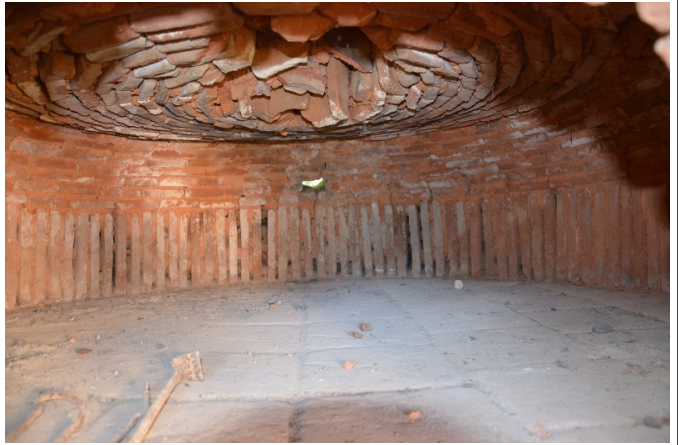
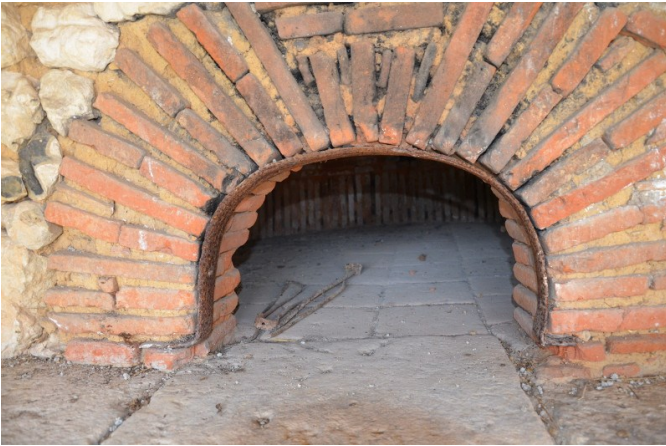
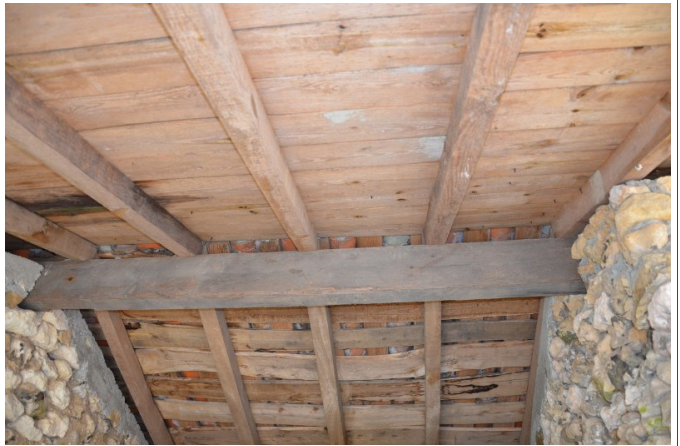
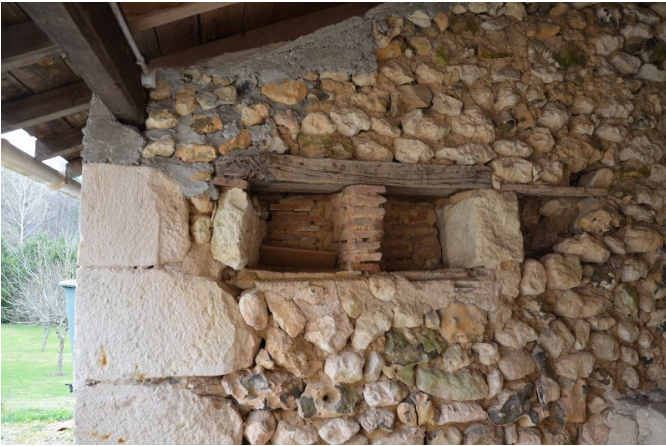
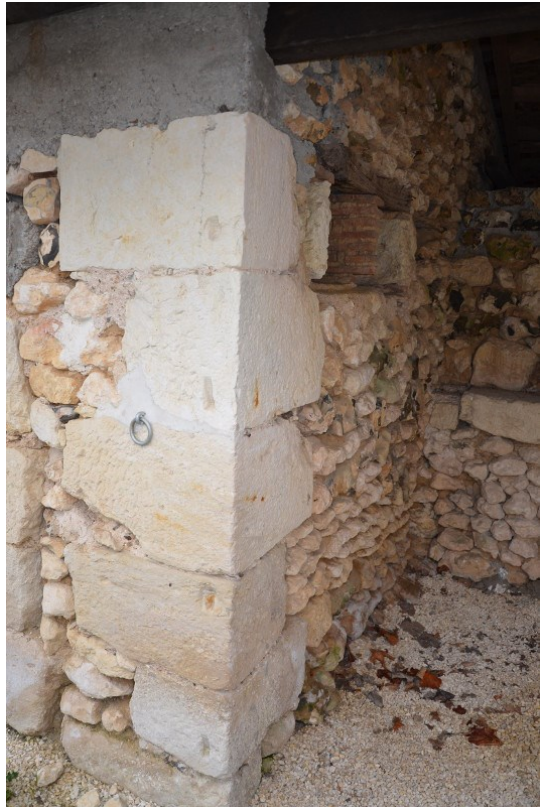
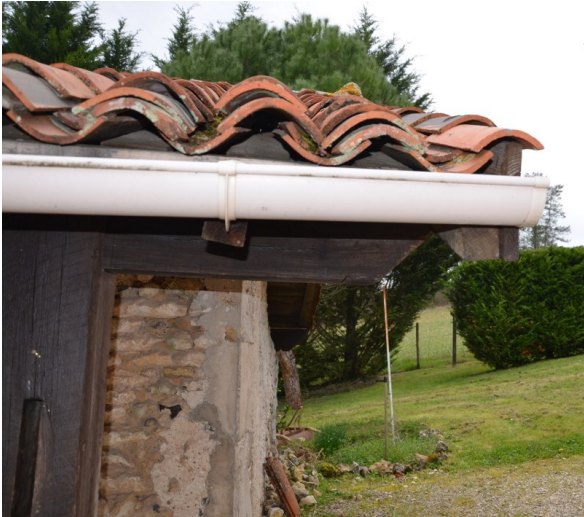
# DESCRIPTIF PHOTOGRAPHIQUE

Le bâtiment dans lequel est inclus le four est en bon état mais la voûte du four s'affaisse. Les propriétaires envisagent de le faire restaurer en demandant l'aide de la Fondation du patrimoine.
