Département de la Dordogne  
**DOSSIER D'INVENTAIRE**  
PETIT PATRIMOINE RURAL BÂTI DU PÉRIGORD

**Arrondissement :** Périgueux  
**Canton :** Saint-Pierre-de-Chignac  
**Commune :** Bassillac  
**Lieu-dit :** Les Granges  
**Édifice :** Puits  
**DOSSIER n°**

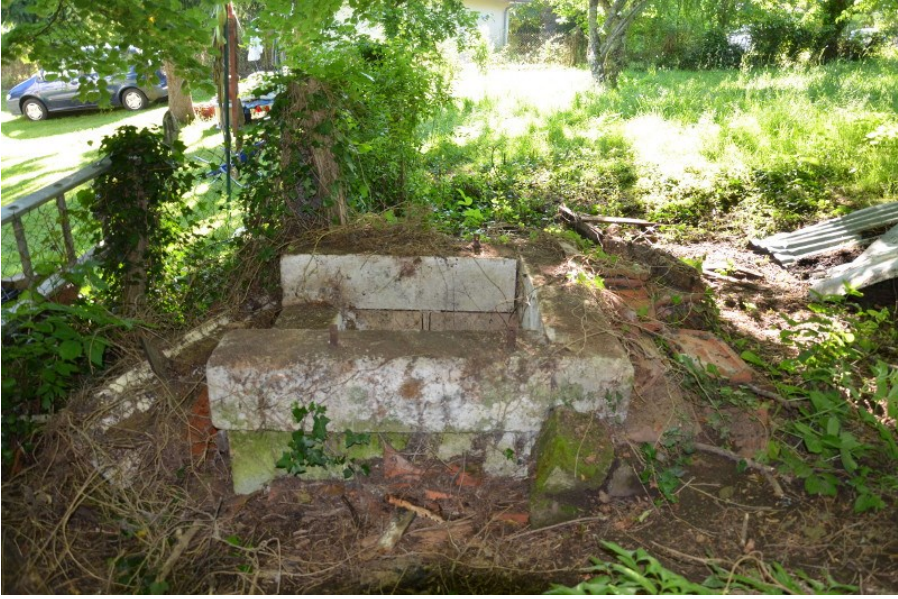
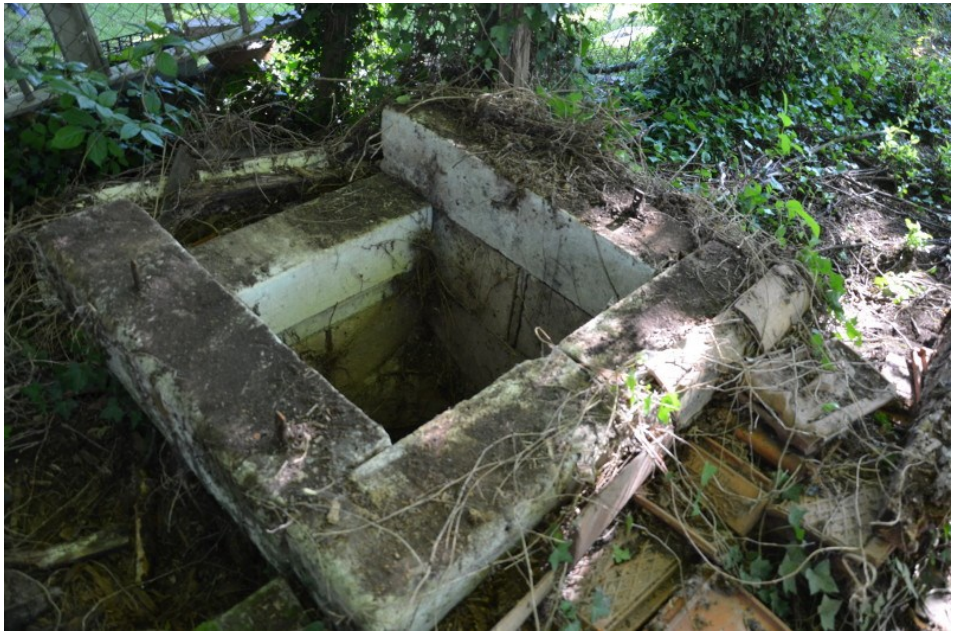
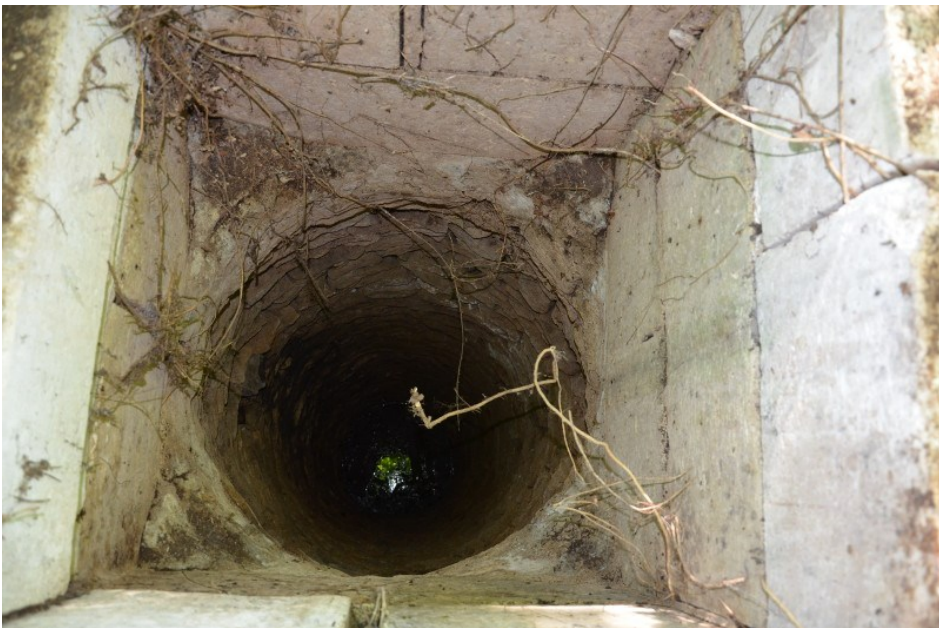
# DESCRIPTIF PHOTOGRAPHIQUE

C'est un très beau puits carré en pierres de taille de calcaire blanc appareillées. La pierre supérieure déborde légèrement formant margelle. Le côté tourné vers la maison (nord) est entaillé pour faciliter le puisage de l'eau. Sa hauteur au-dessus du sol n'est que de 55 cm, mais il était sans doute plus dégagé autrefois.

4 morceaux de fer sur les côtés est et ouest sont sans doute les restes d'un support de treuil.

L'orifice est protégé par des tôles ondulées tenues par des tuiles. Le tout est recouvert par les épines des conifères, du lierre et de la terre.

Ce puits est en mauvais état : les pierres ne sont plus liées et le lierre s'y infiltre. Il gagnerait à être dégagé et entretenu.
