Département de la Dordogne
DOSSIER D'INVENTAIRE
PETIT PATRIMOINE RURAL BÂTI DU PÉRIGORD

Arrondissement : Nontron
Canton : Mareuil
Commune : Saint-Sulpice de Mareuil
Lieu-dit : Lafaye
Édifice : Croix de Lafaye
DOSSIER n°

CROIX DE LAFAYE

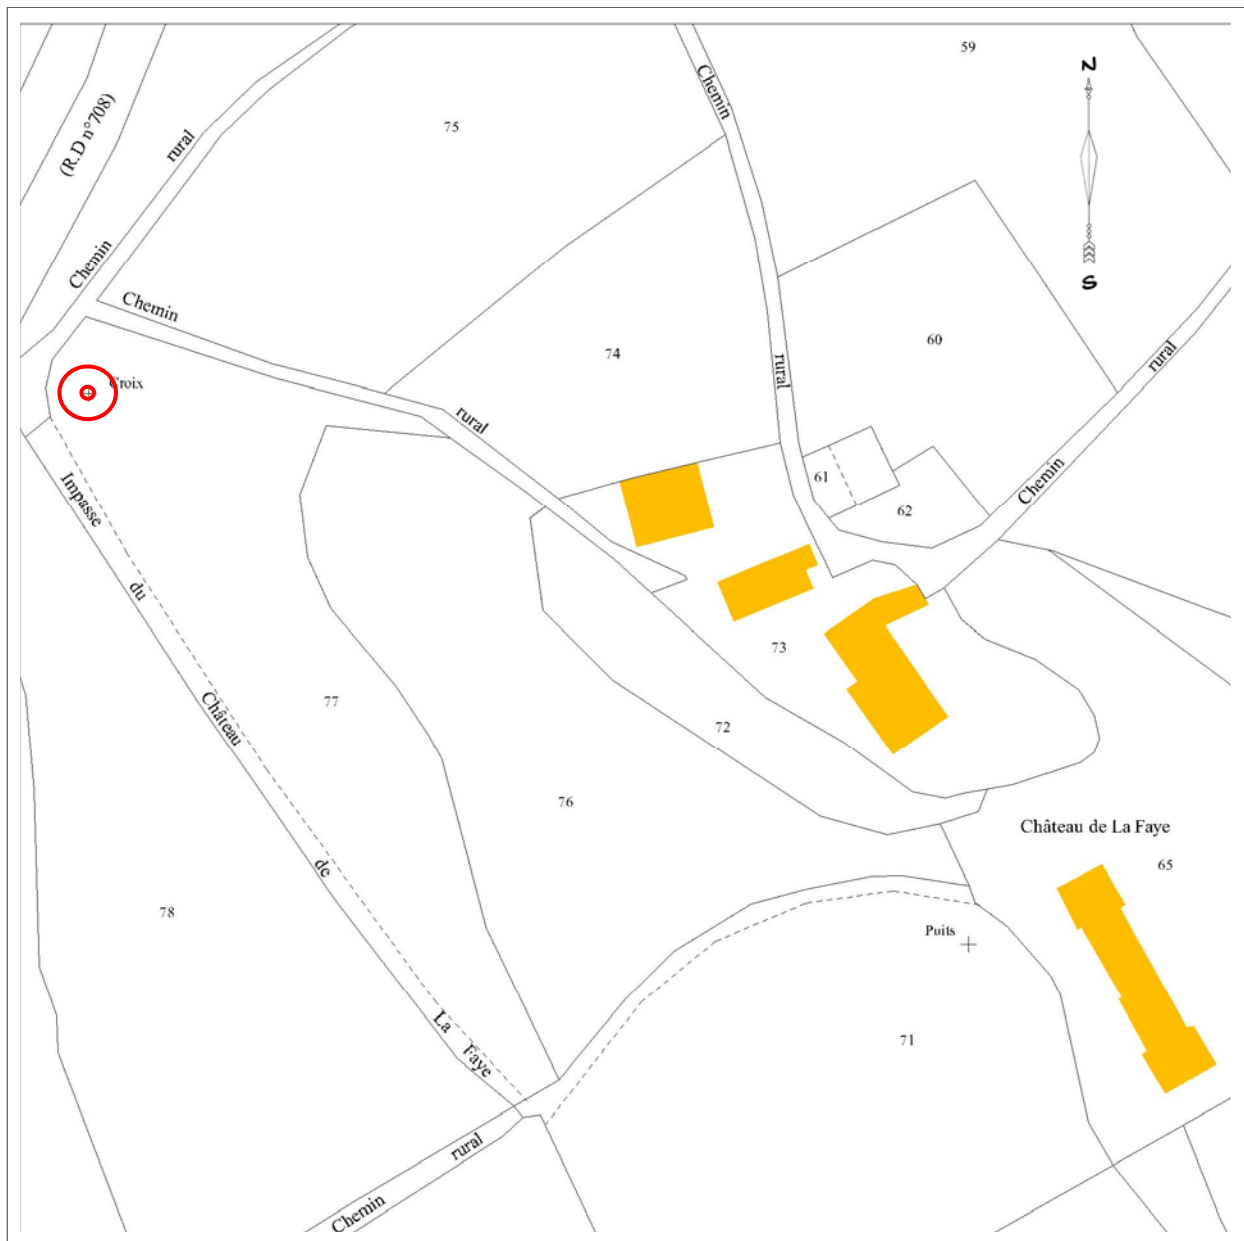
Extrait du plan cadastral de la commune de Saint-Sulpice de Mareuil,
à l'échelle du 1/2500. Section B, feuille n°1.

Observation: L'emplacement de la croix est indiqué sur le plan cadastral.

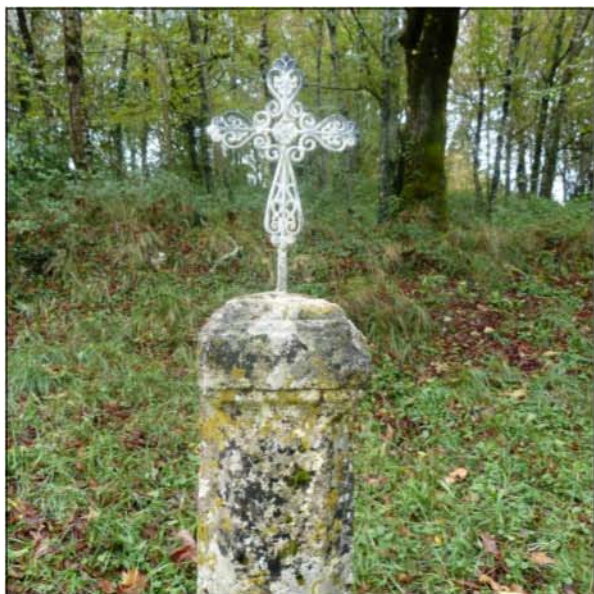
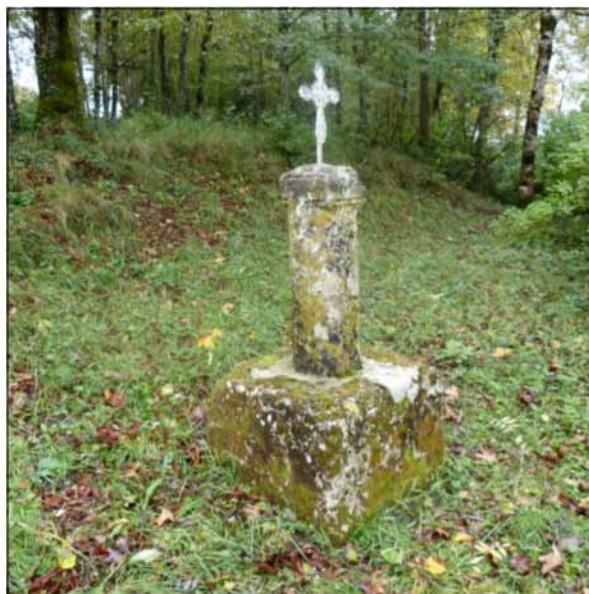
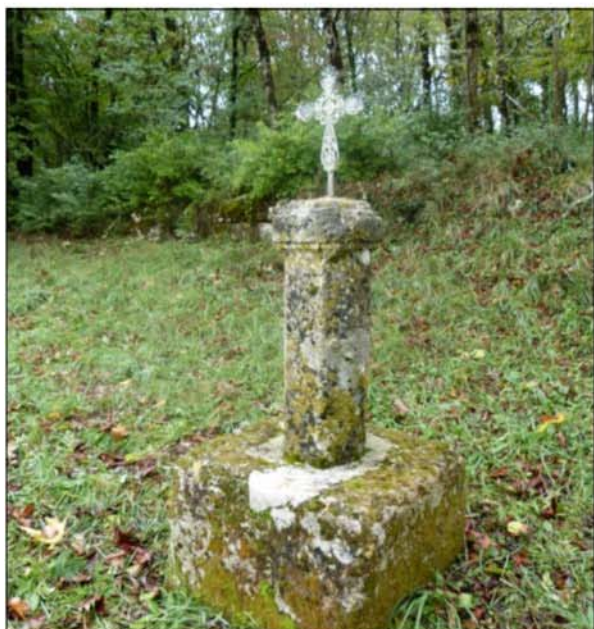
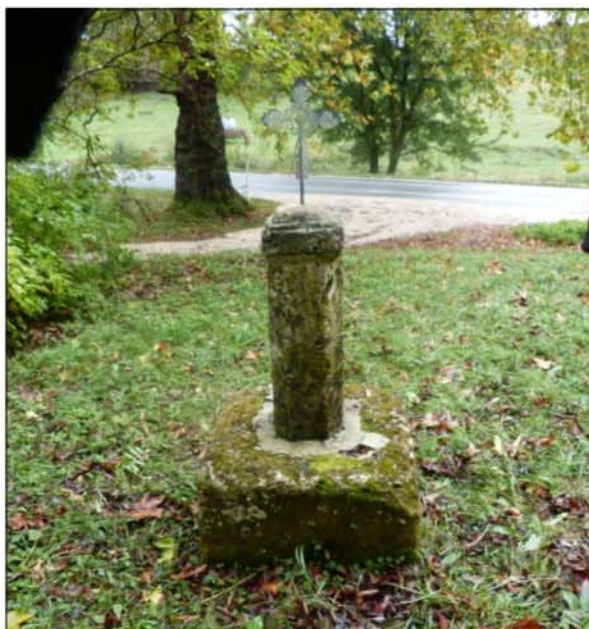
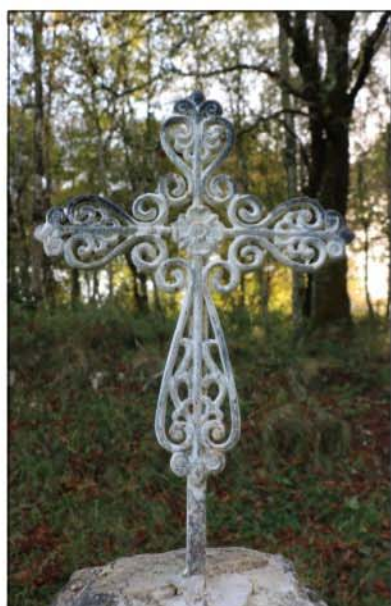
Croix de Lafaye - Saint-Sulpice de Mareuil -
(Dordogne) - Parrot Anita / Octobre 2023

La croix de Lafaye peut être divisée en trois parties : le socle, la colonne (partie ancienne, 1642) et la croix en fer (partie nouvelle, croix de réemplois).

La croix en fer est une croix latine aux embouts fleurdelés.

La croix de Lafaye a été érigée en 1642 et classée Monument historique le 5 janvier 1948. Malheureusement, elle s'est vu amputée de sa partie sommitale suite à un vol en octobre 2005, nous privant ainsi d'une partie d'un édifice des plus remarquable et unique du Mareuillais. De la partie ancienne il ne reste aujourd'hui que le socle et le fût.

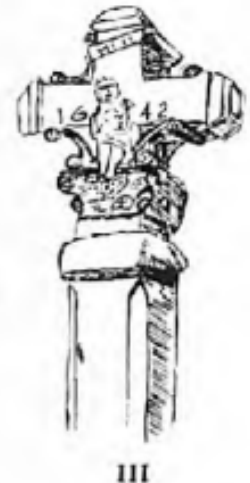
*« Croix de carrefour (commune de Saint-Sulpice-de-Mareuil). Fig.III
Situé près de l'embranchement de la route de Lafaye sur la route nationale 708, cet ensemble comprend quatre parties:*

- ◇ *Le socle, qui est un simple parallépipède rectangle posé à même le sol.*
- ◇ *Le fût hexagonal chanfreiné à arrêt sur chanfrein, dont la partie supérieure est décorée d'un bandeau et de deux listels.*

- ◇ *Le chapiteau, en forme de pyramide tronquée renversée sur la pointe, repose sur un astragale. La corbeille est décorée sur quatre faces de rinceaux et de feuilles de chêne. Les quatre angles chanfreinés sont ornés d'une acanthe. La partie supérieure des faces nord et sud est garnie d'une rosace.*

- ◇ *La croix grecque a ses trois branches qui se terminent par un épi décoré d'une baguette; le parement extérieur étant décoré d'une gorge. Chaque angle formé par les traverses est renforcé par une double volute. A la croisée, sur la face, le Christ en croix vêtu d'un périzonium, se détache en relief sur le montant et sur la corbeille du chapiteau. Une vierge à l'Enfant, très érodée, orne le revers. Sur la traverse on peut lire la date, 1642; et à la partie supérieure se trouve le cartouche portant l'inscription INRI. »*

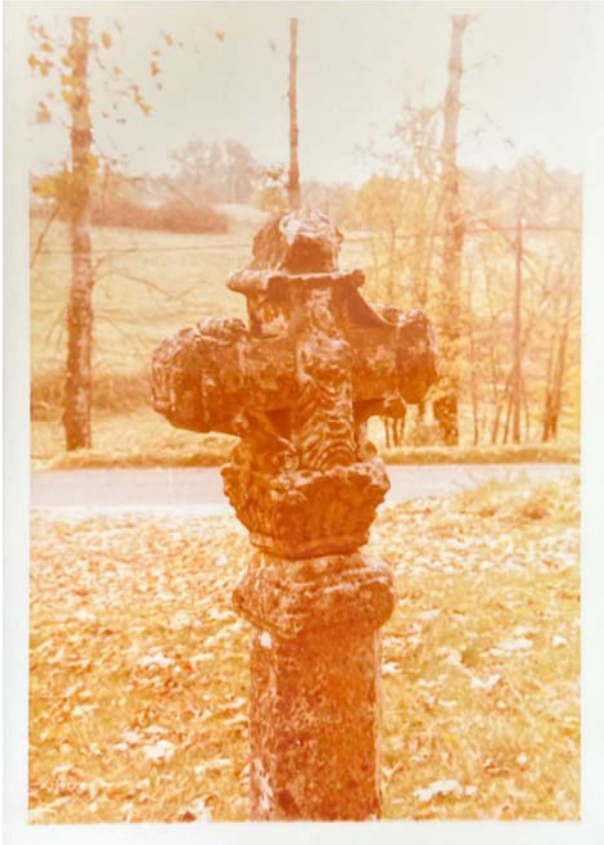
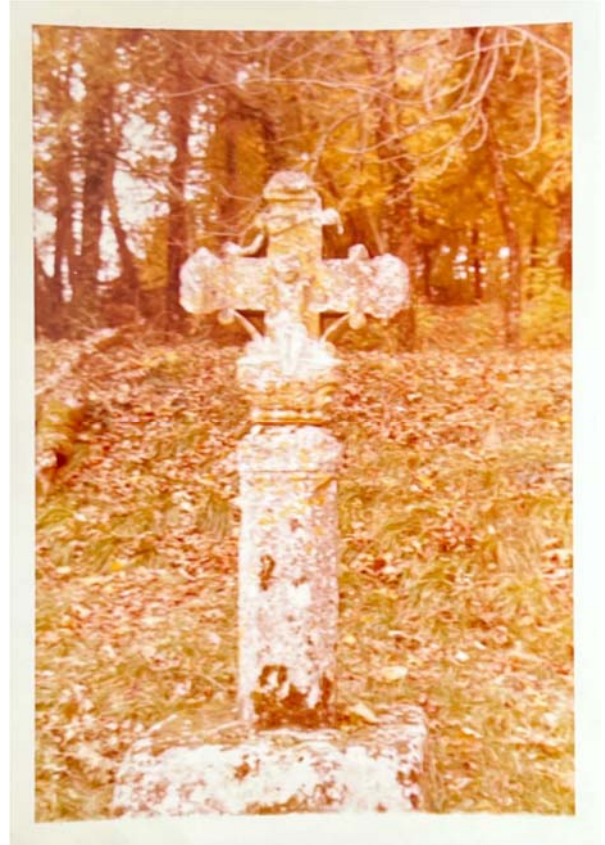
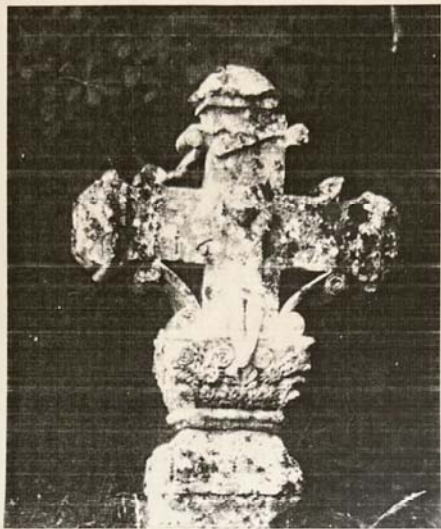
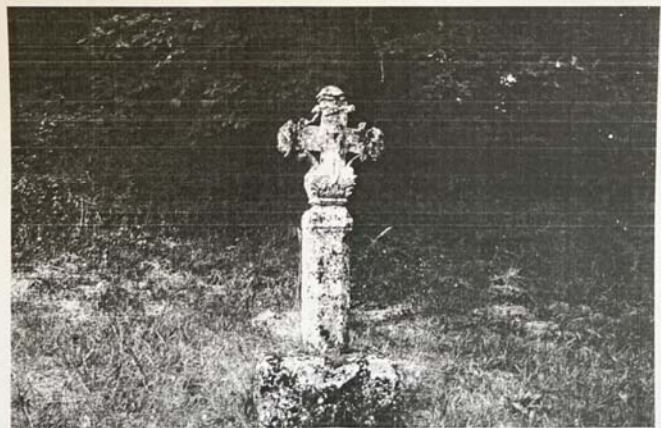
Photos fournies par Mr CALOT Jean-Charles François Régis

DORDOGNE - SAINT SULPICE DE MAREUIL – Croix de carrefour datée 1642 – classée MH le 5 janvier 1948
Volée en octobre 2005
