Département de la Dordogne
DOSSIER D'INVENTAIRE
PETIT PATRIMOINE RURAL BÂTI DU PÉRIGORD

Arrondissement : Sarlat
Canton : Salignac-Eyvigues
Commune : Borrèze
Lieu-dit : la Bague
Édifice : puits
DOSSIER n° 024.050.35.12.1014

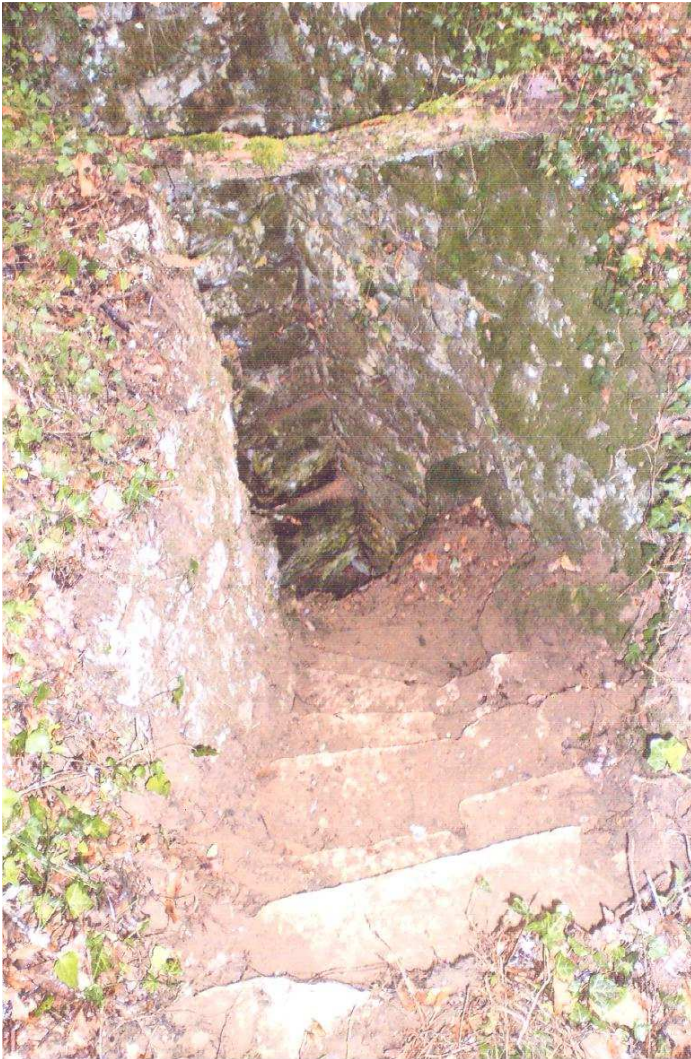
Le puits (au second plan) vu du haut de l'escalier en facilitant l'accès, poutre témoignant d'une couverture

L'ouvrage a été couvert par un toit sommaire dont il reste une poutre. Il était incliné dans le sens de la pente mais ne couvrait que le puits.

Quant au puits, il était couvert, comme en témoigne une poutre vermoulue encore en place.

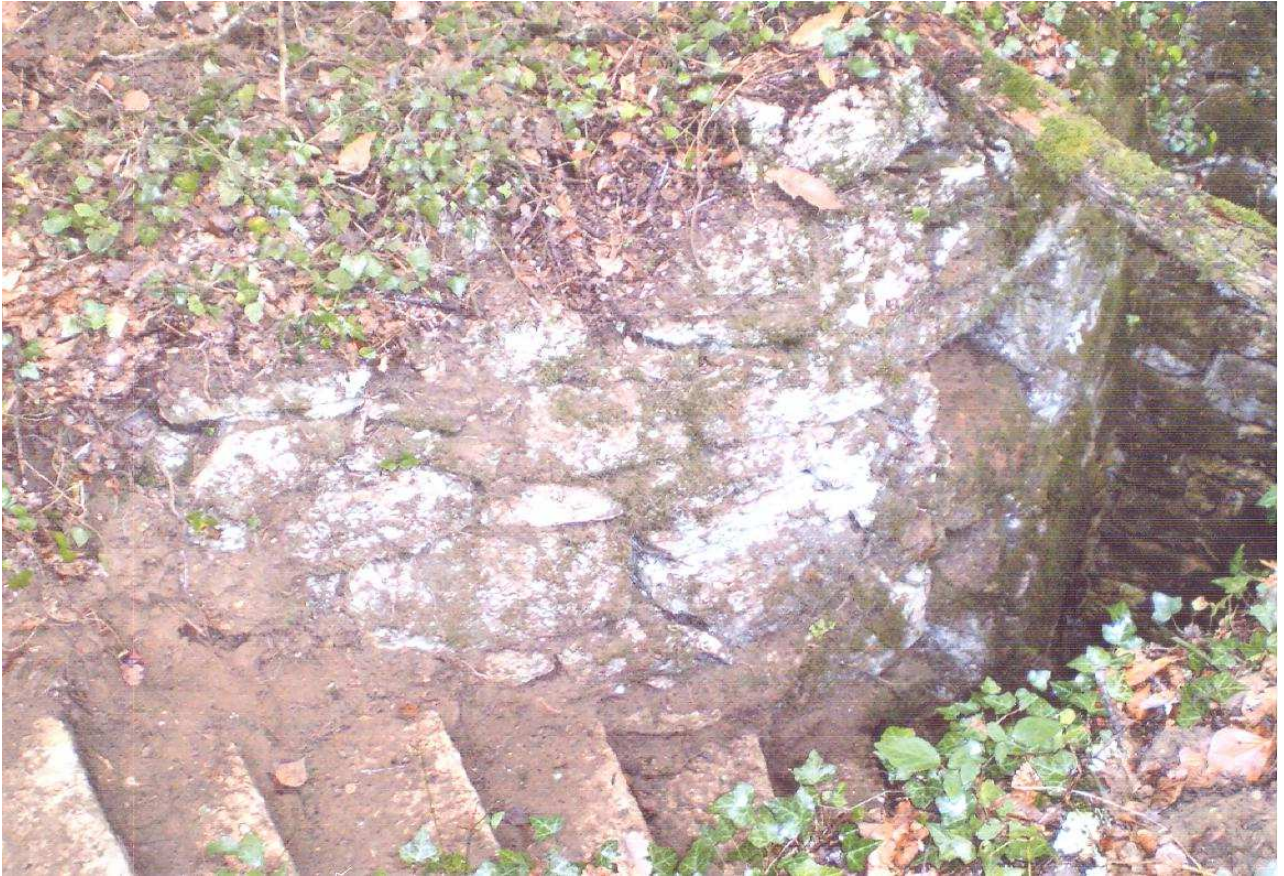
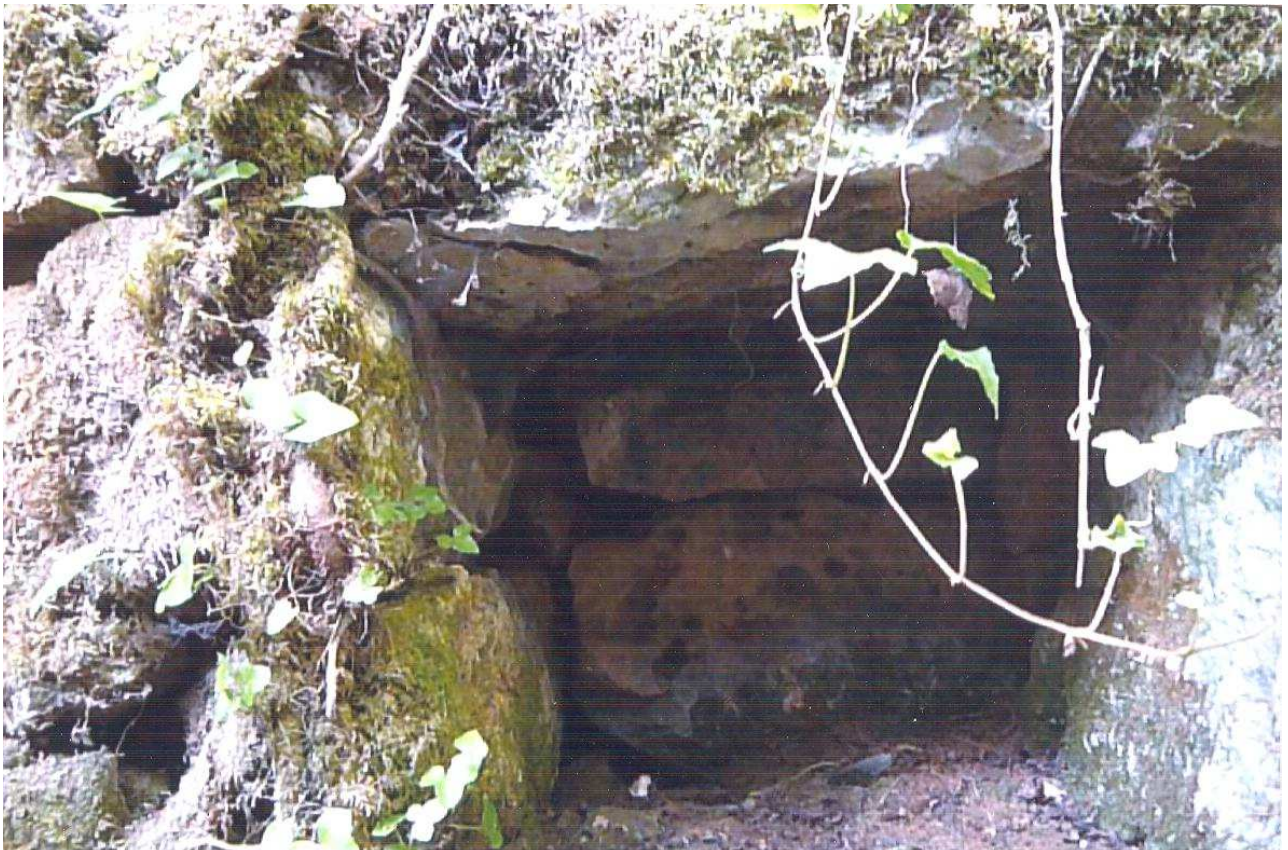
Niche côté gauche de l'escalier

On y a accès par un escalier de 9 marches, légèrement tournant. Les marches sont le plus souvent constituées de deux fortes pierres taillées, posées l'une à côté de l'autre. Les parois de l'escalier sont également bâties en moellons. Une niche, pouvant contenir un seau, a été ménagée dans la paroi gauche de l'escalier, au-dessus des dernières marches.

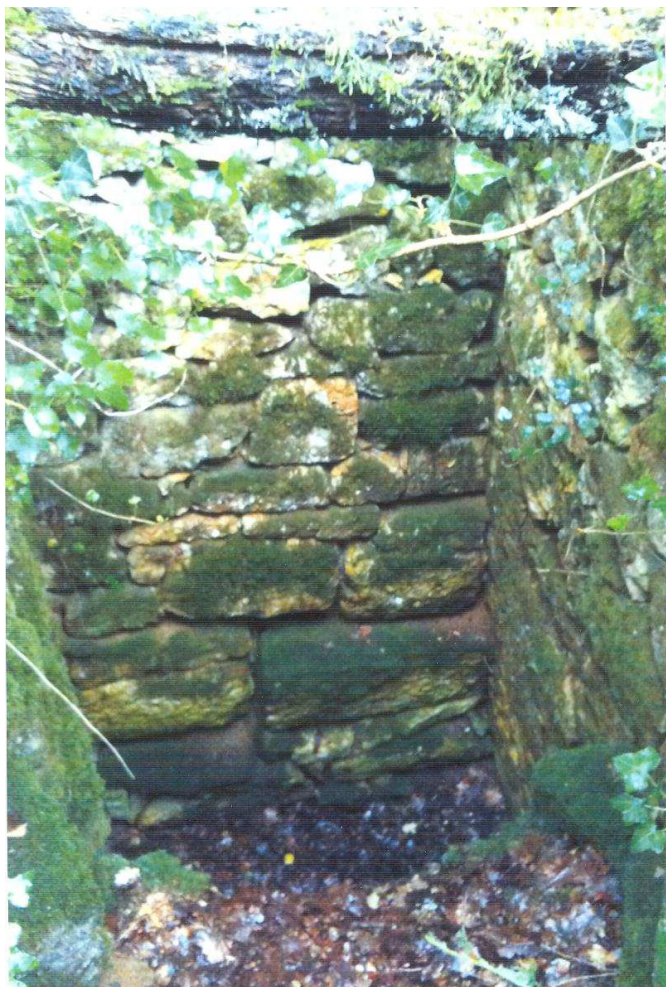
L'ouvrage, situé dans une déclivité et entouré de gros arbres, a été si fortement édifié qu'il n'a pas bougé malgré la poussée des terres et celle des racines. Les parois du puits comme celles de l'escalier ne menacent pas ruine.

Le puits

Le puits de la Bague est à sec et donc sans utilité aujourd'hui. Néanmoins il demeure en excellent état de conservation malgré la disparition de sa couverture et de la porte qui devait condamner l'escalier.

Il mériterait d'être dégagé du lierre qui menace ses parois et des grands arbres dont les racines sont un danger pour sa structure et ont, sans doute, fortement contribué à son assèchement.

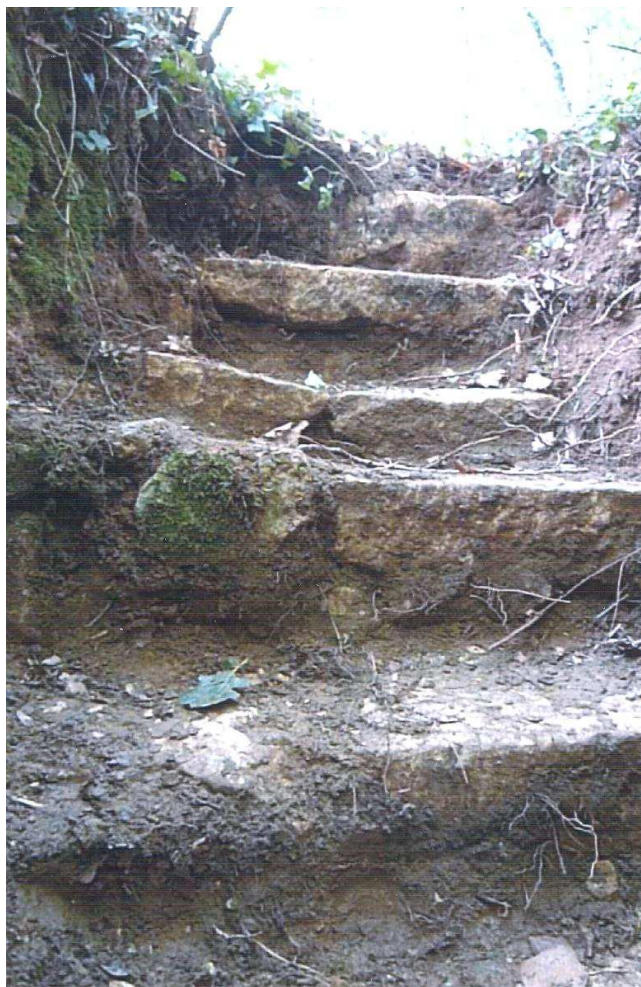
Escalier d'accès
