Département de la Dordogne  
**DOSSIER D'INVENTAIRE**  
PETIT PATRIMOINE RURAL BÂTI DU PÉRIGORD

**Arrondissement :** Bergerac  
**Canton :** Lalinde  
**Commune :** Liorac-sur-Louyre  
**Lieu-dit :** Carrioux  
**Édifice :** Puits pigeonnier  
**DOSSIER n°**

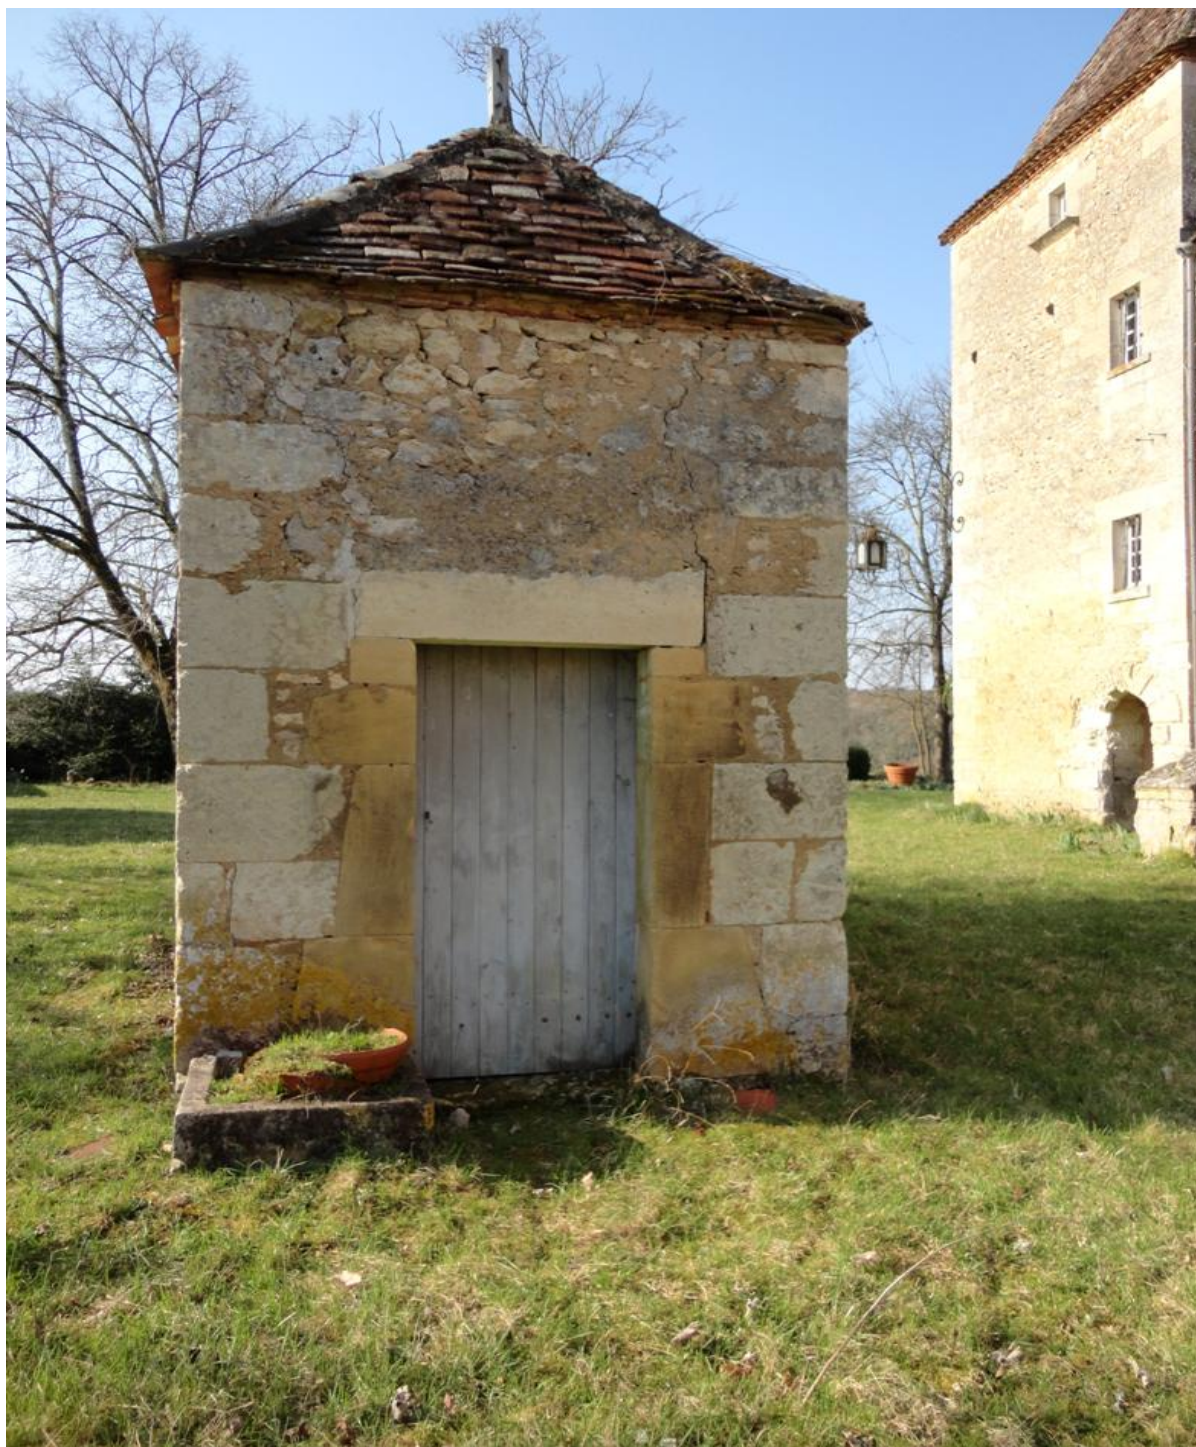
**FACE NORD DU PUIT**

On accède au rez-de-chaussée par une porte en bois, surmontée d'un beau linteau de pierre, sur le pignon nord. Le rez-de-chaussée est divisé en deux parties ; on accède de l'une à l'autre par une porte métallique surmontée d'un linteau en pierre monolithe :

- au nord un petit débarras
- au sud un puits circulaire dont le diamètre extérieur est 1,60 m (0,90 m intérieur), creusé dans le sol sur une profondeur d'environ 50 mètres : les pierres supérieures sont taillées en arrondi formant une margelle très peu saillante. Une fenêtre au-dessus permettait de tirer l'eau du puits sans entrer dans le local grâce à une manivelle.
