Département de la Dordogne
DOSSIER D'INVENTAIRE
PETIT PATRIMOINE RURAL BÂTI DU PÉRIGORD

Arrondissement : Sarlat
Canton : Le Bugue
Commune : Savignac-de-Miremont
Lieu-dit : Le Cause
Édifice : Cabane à poules
DOSSIER n° 024.524.05.14.1113

DESCRIPTIF ECRIT

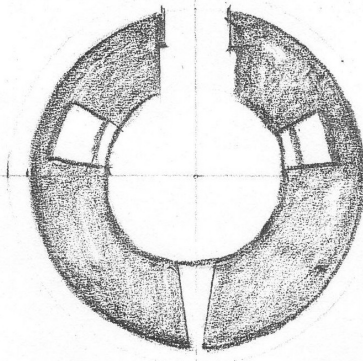
vue en plan

De petite taille, 2,60 m de large sur 2 m au faitage, son muret de soubassement comme sa voûte intérieure sont maçonnés avec la pierre calcaire locale, hourdée au mortier de terre.

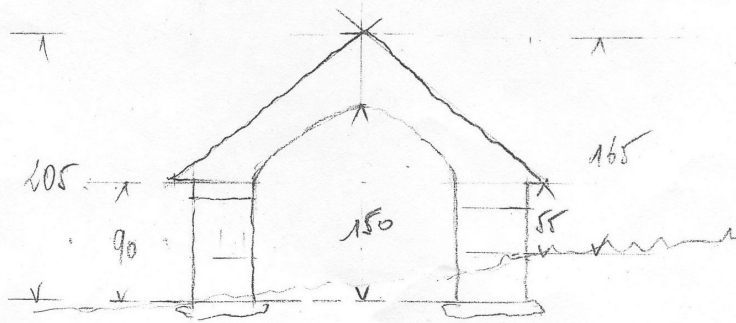
Coupe A A'

Pentes 12°/0

La voûte en cintre surbaissé rappelle la technique des fours à pain, contrairement à l'encorbellement traditionnel des cabanes, et supporte des lauzes calcaires assez grossières, posées à sec, pour couverture.

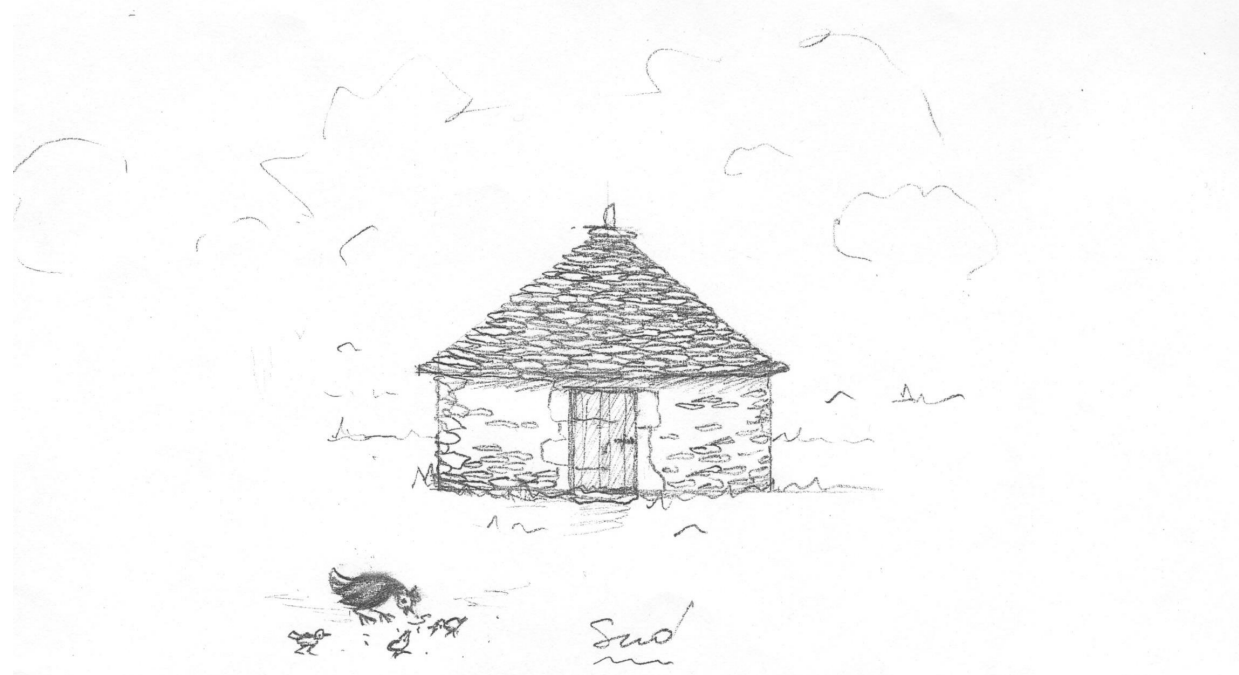
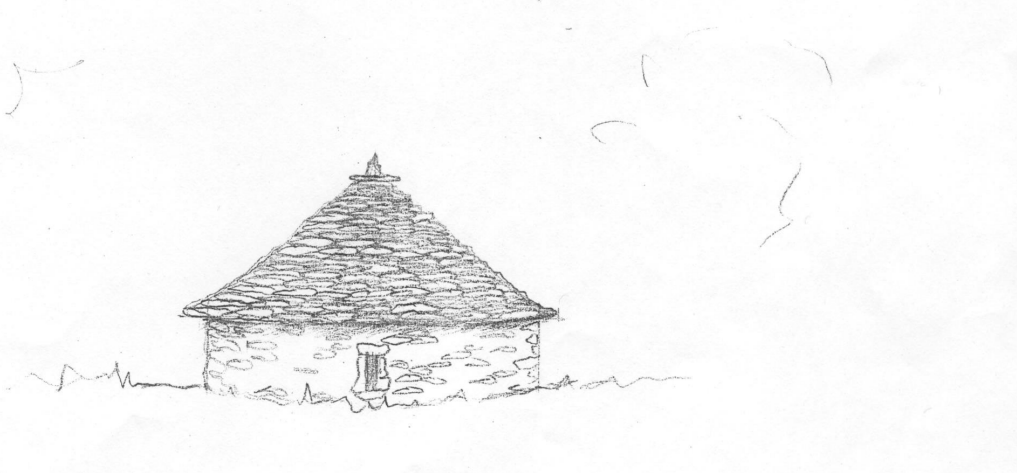
Cette cabane est implantée dans un sous-bois, en bordure de la route communale donnant accès au hameau du Cause, 200 m plus haut. Située sur la *Boucle de Savignac*, chemin pédestre balisé, elle est également dans le périmètre de protection du site préhistorique de la Ferrassie, 400m plus bas.

Afin d'effectuer le relevé métré et analyser les dégradations de l'édifice, une opération de nettoyage préalable a permis d'éliminer la végétation indésirable, de dégager l'accès et les matériaux tombés réutilisables.

Les dégradations de la maçonnerie du muret de soubassement, l'absence d'un jambage de la porte et du linteau, le désordre des lauzes de couverture, n'assuraient plus le support et la protection de la voûte encore en bon état.

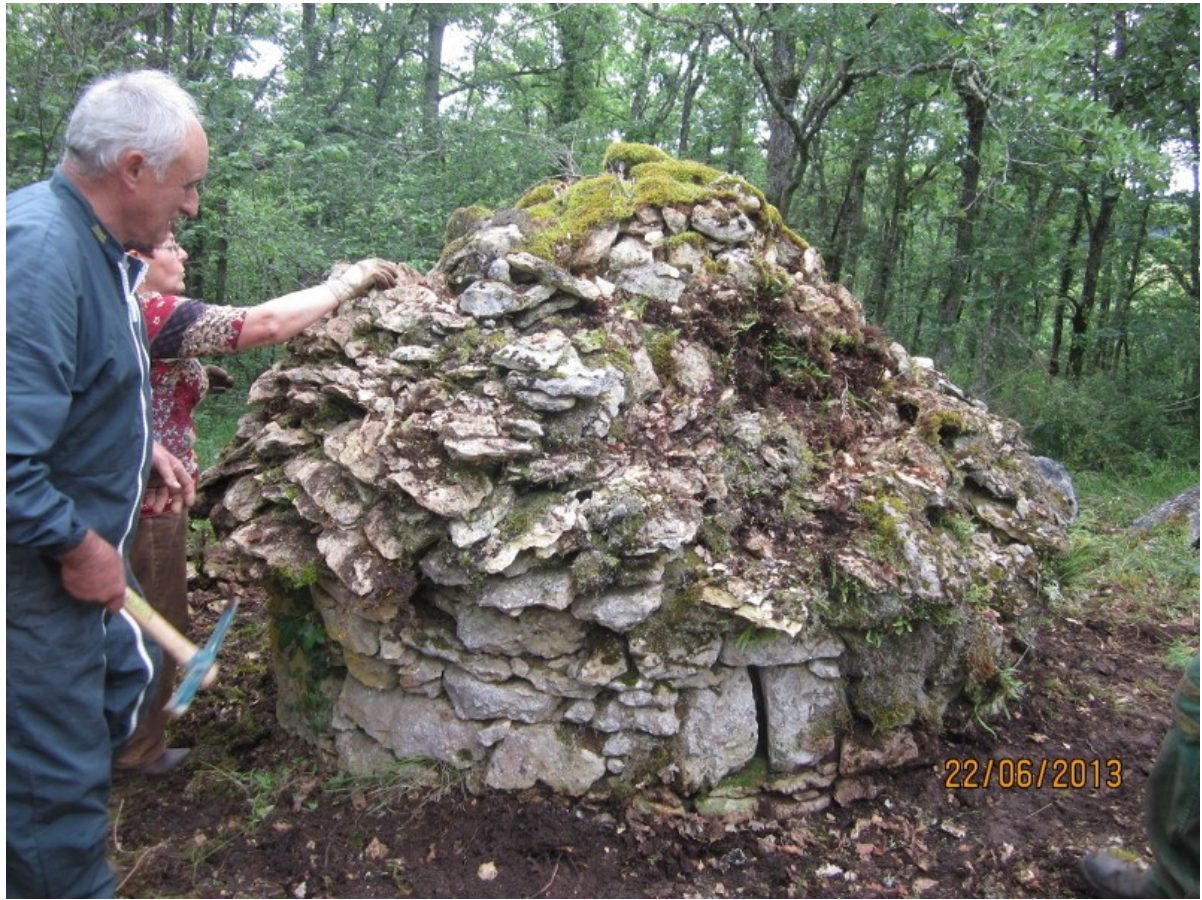
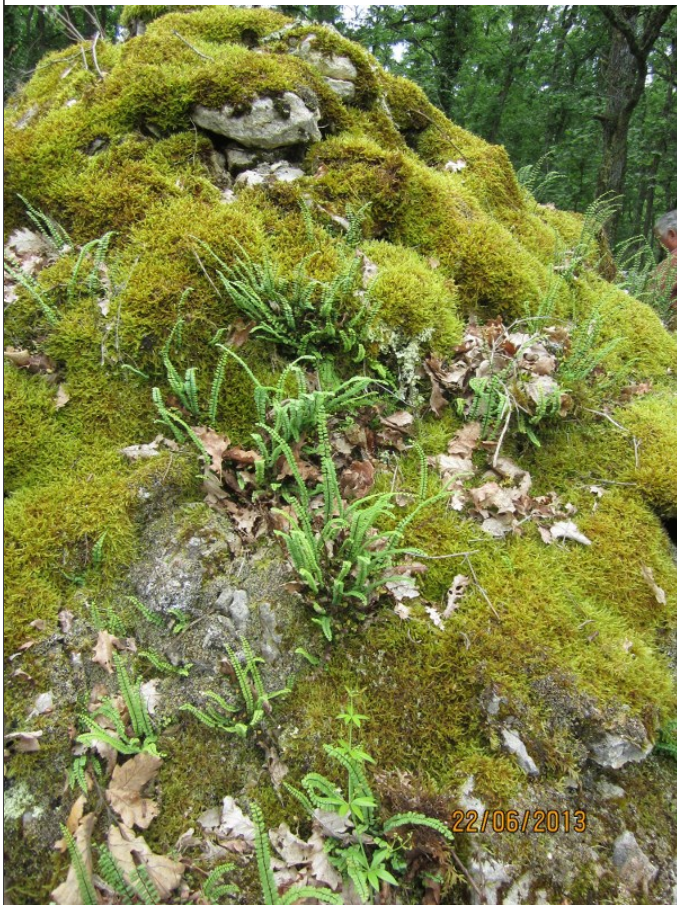
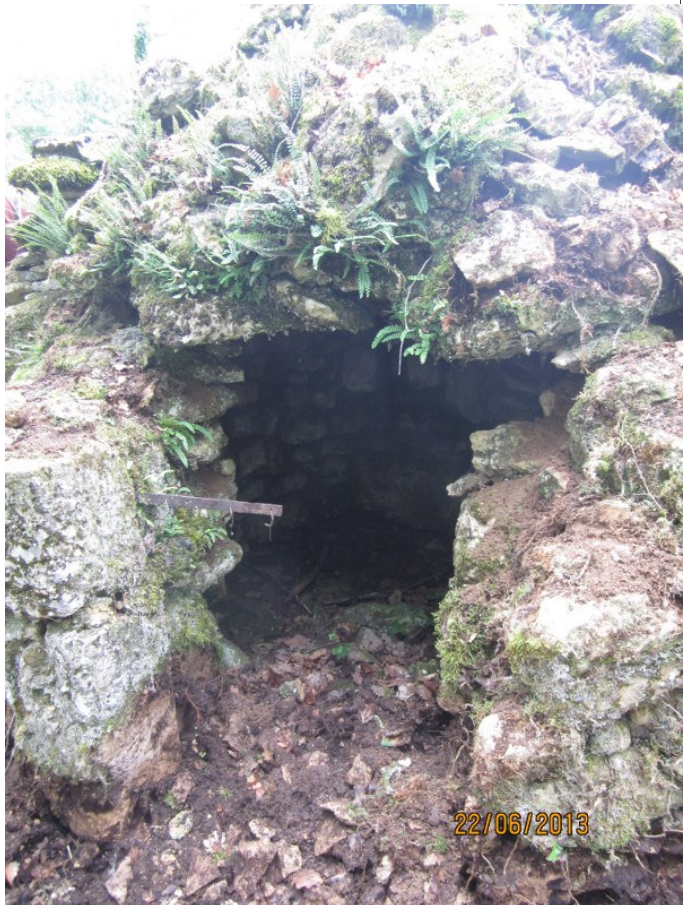
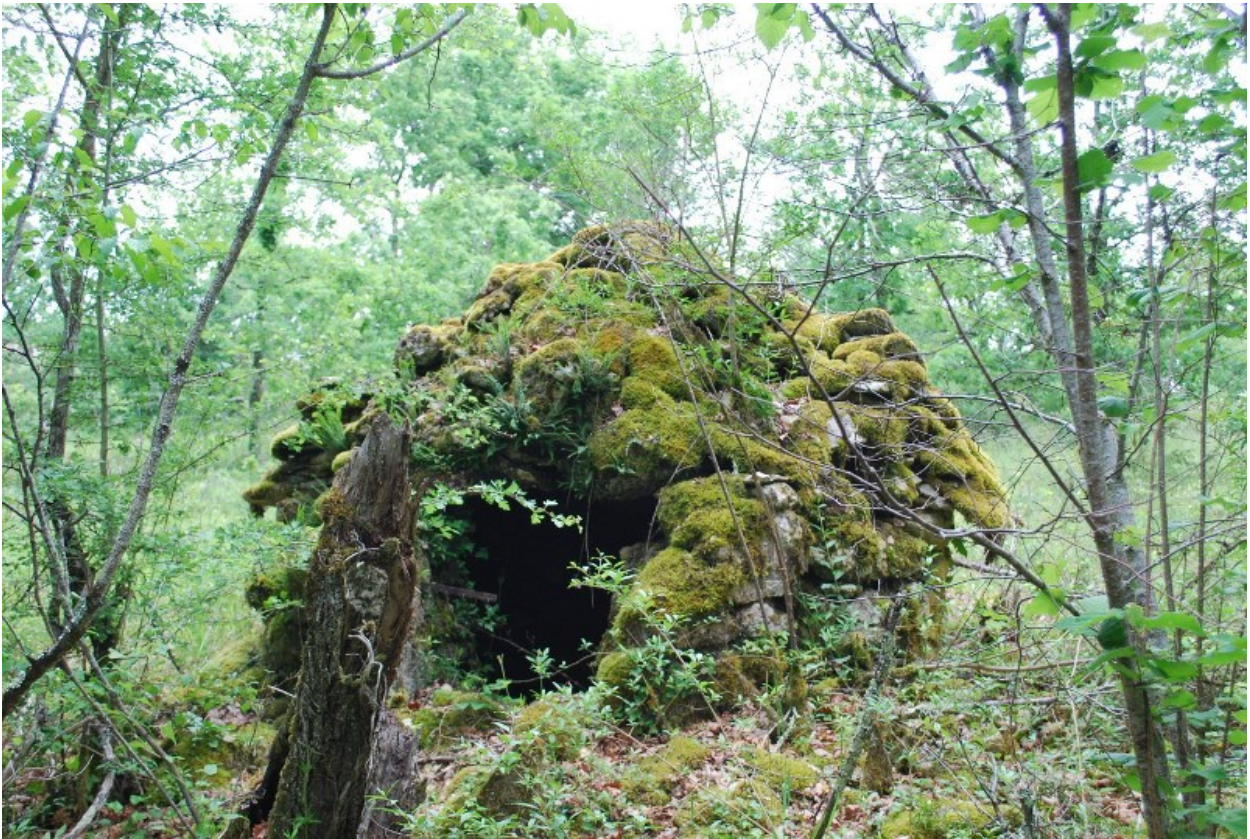
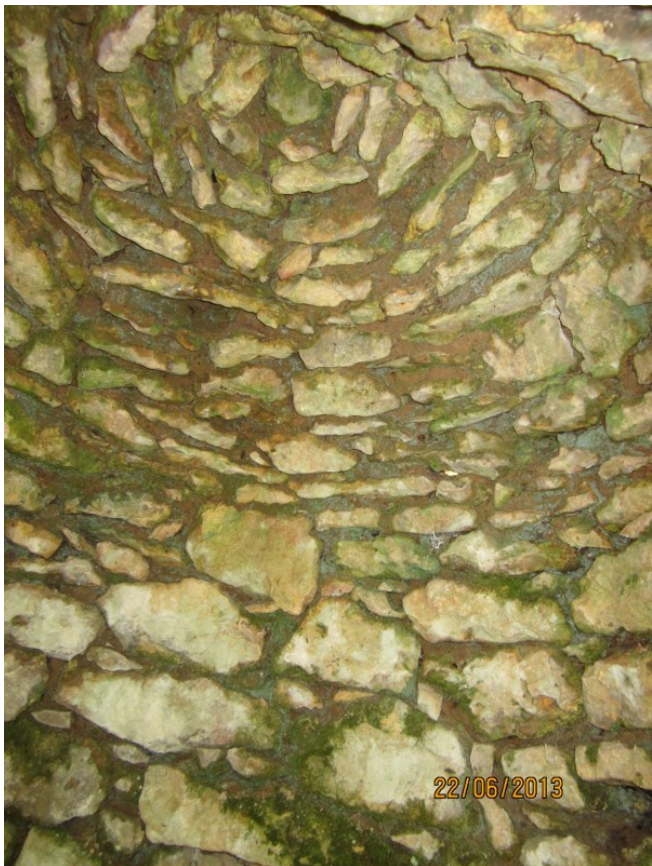
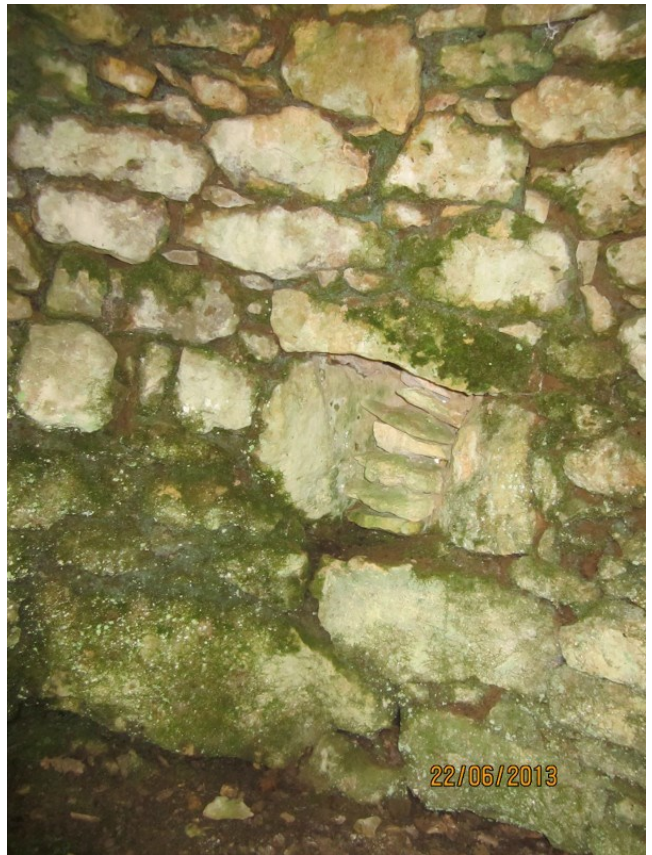
DESCRIPTIF PHOTOGRAPHIQUE

Un fenestrou, écrasé en meurtrière est opposé à la porte d'accès dont il ne reste que les gonds et pentures rouillés.

A l'intérieur, deux nichoirs en vis-à-vis sont aménagés dans l'épaisseur du mur. Une barre de châtaignier, coincée entre les côtés diamétralement, sert de perchoir nécessaire au sommeil des poules.

Devant ce constat de « péril » et dans le cadre des séances d'initiation à la maçonnerie de pierre sèche, l'amicale laïque de Savignac-de-Miremont, et ses bénévoles, a entrepris sa restauration.
