Département de la Dordogne  
**DOSSIER D'INVENTAIRE**  
PETIT PATRIMOINE RURAL BÂTI DU PÉRIGORD

**Arrondissement :** Périgueux  
**Canton :** Saint-Pierre-de-Chignac  
**Commune :** Bassillac  
**Lieu-dit :** Caillauguet  
**Édifice :** Puits  
**DOSSIER n°**

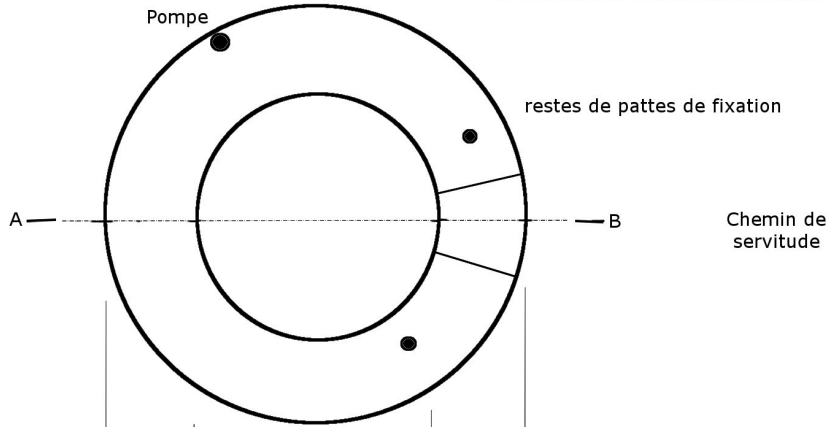
Vue de dessus

vers  
Caillauguet  
↑

chemin rural

↓  
vers  
Dangou

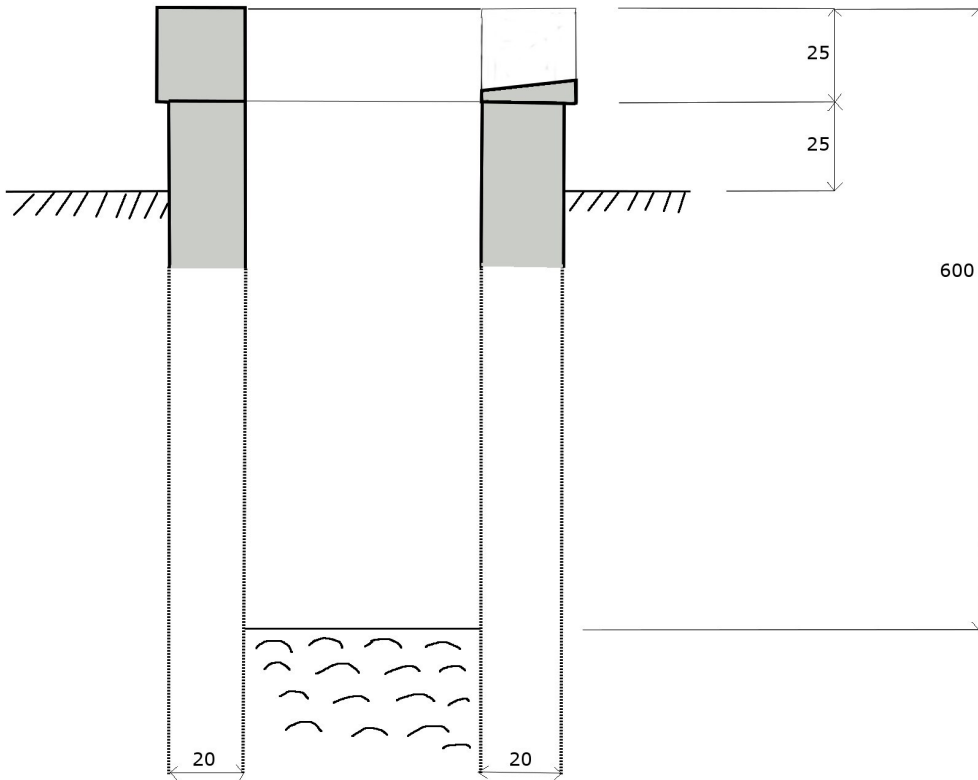
Coupe AB

C'est un puits circulaire bâti en grosses pierres calcaires appareillées toutes moussues ; sa margelle, constituée de 4 blocs de pierre, déborde de 3 cm sur le corps du puits, lui-même haut de 25 cm seulement. Une partie de la margelle a été légèrement abaissée, soit volontairement pour faciliter le puisage (le sol était sans doute plus bas autrefois), soit par usure.

Nous n'avons pu mesurer la hauteur totale du puits, mais l'eau se trouvait à 6 mètres du rebord de la margelle.

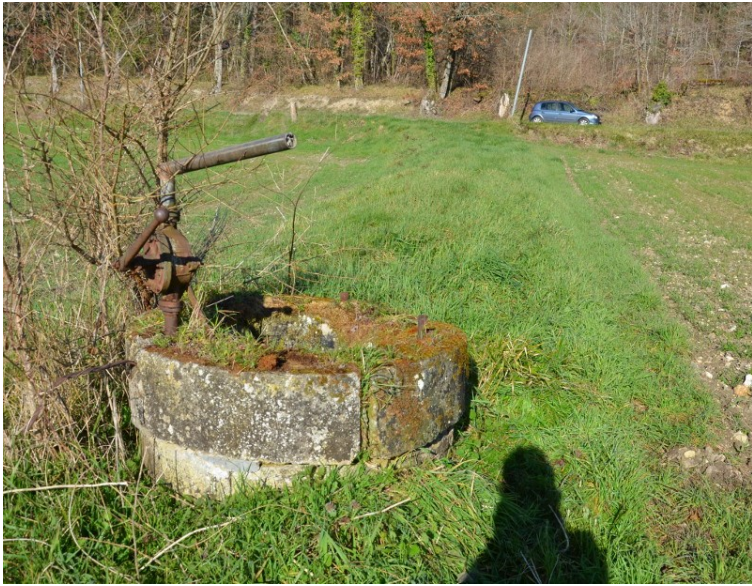
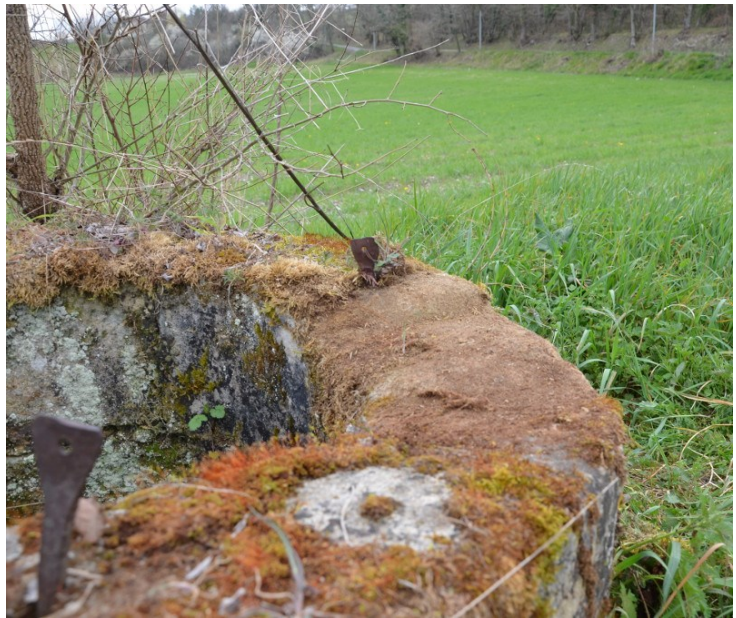
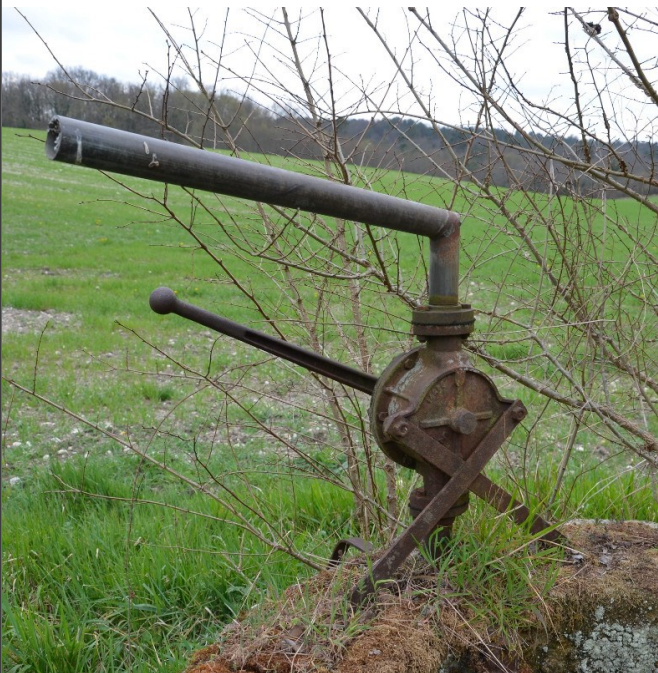
# DESCRIPTIF PHOTOGRAPHIQUE

Un dispositif de pompage a été ajouté à une date indéterminée et 2 morceaux de ferraille sont encore scellés dans la margelle.

Ce puits est actuellement désaffecté ; il n'est pas vraiment en mauvais état mais la mousse risque à terme de détériorer les pierres.
