Département de la Dordogne  
**DOSSIER D'INVENTAIRE**  
PETIT PATRIMOINE RURAL BÂTI DU PÉRIGORD

**Arrondissement :** Périgueux  
**Canton :** Saint-Pierre-de-Chignac  
**Commune :** Bassillac  
**Lieu-dit :** La Valade  
**Édifice :** Croix  
**DOSSIER n°**

DESCRIPTIF GRAPHIQUE

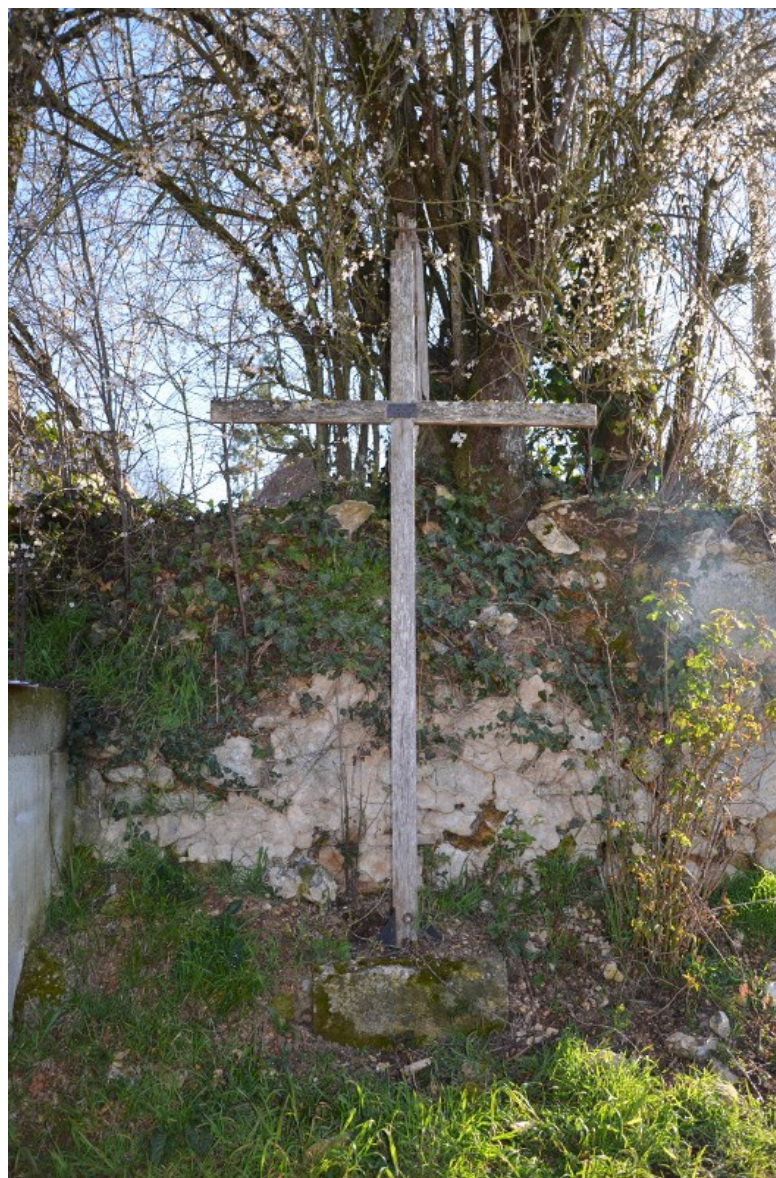
Cette croix est située dans le village de la Valade, en bordure du chemin rural qui traverse le hameau.

C'est une grande croix de bois fichée dans un socle en pierre de taille inséré dans un petit talus en terre ; un rosier pousse à côté.

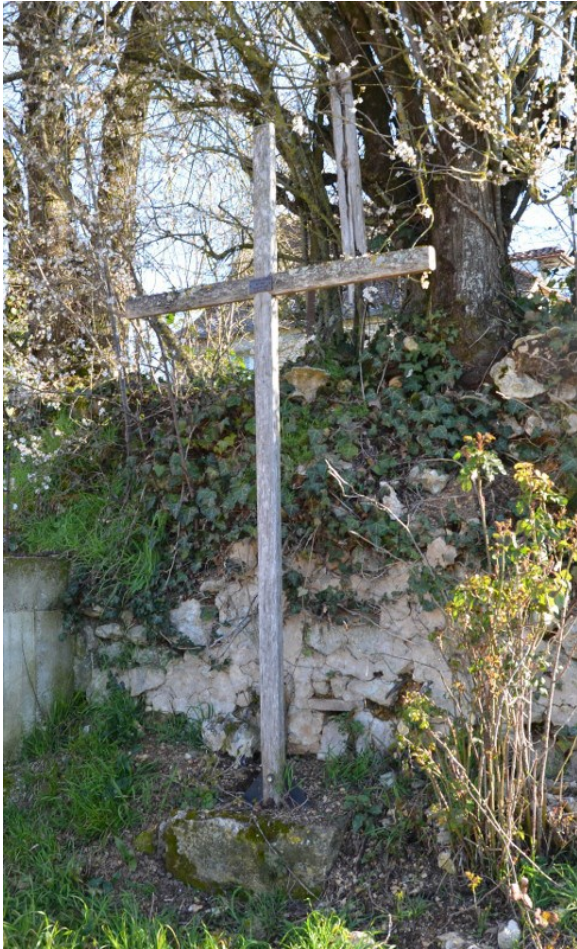
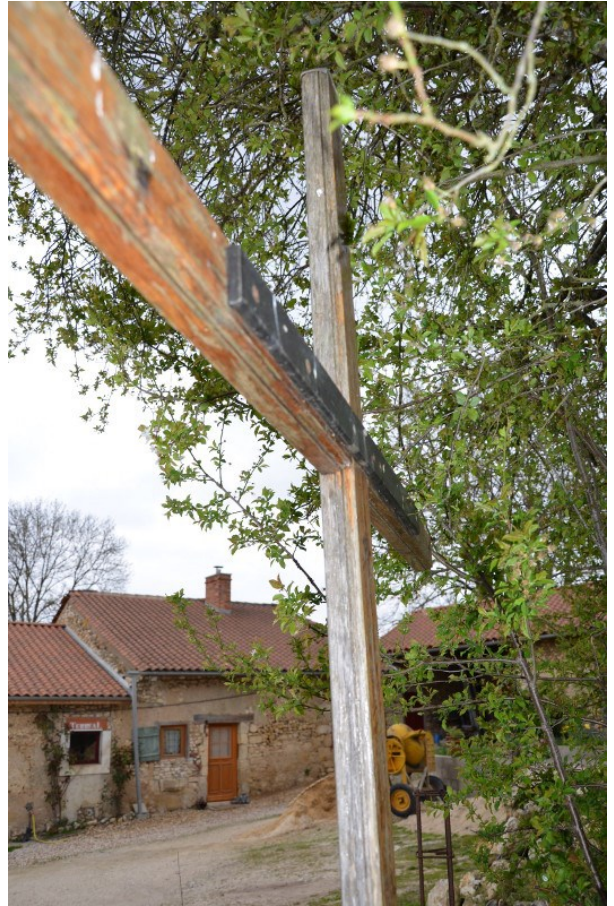
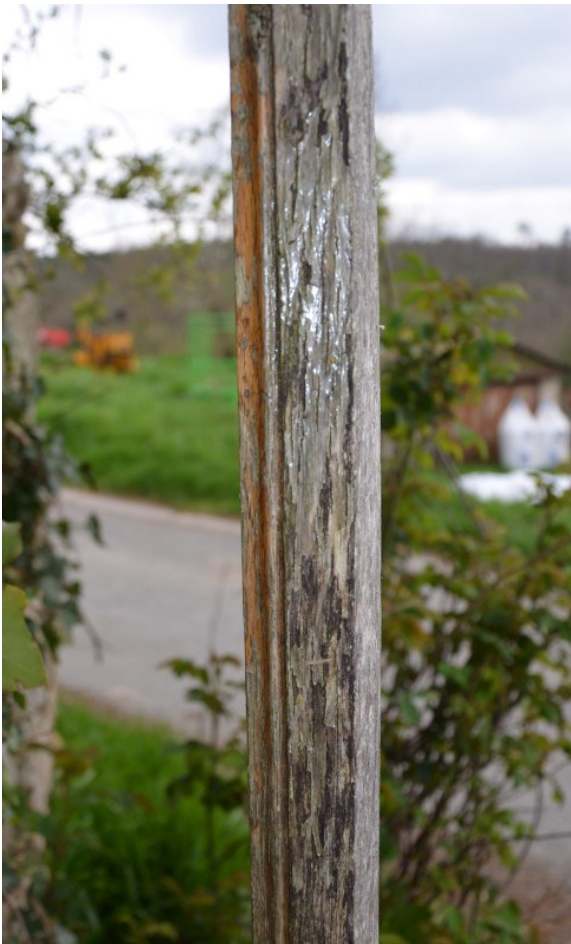
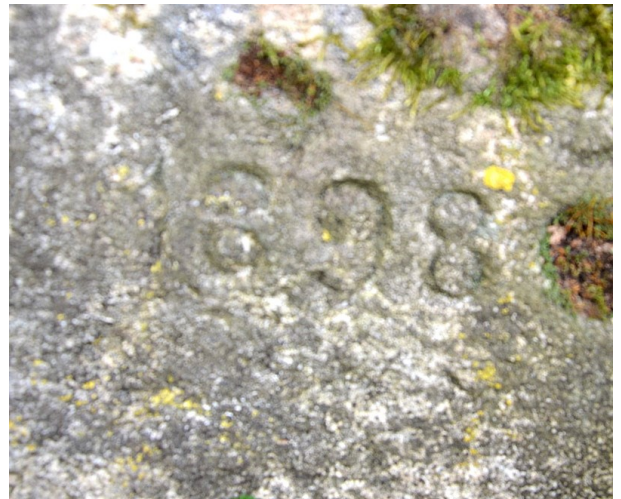
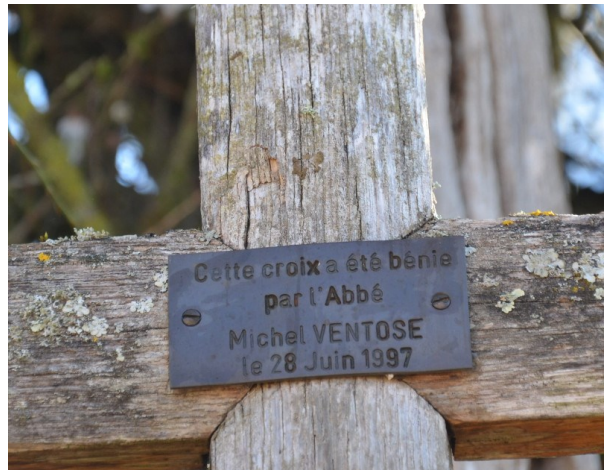
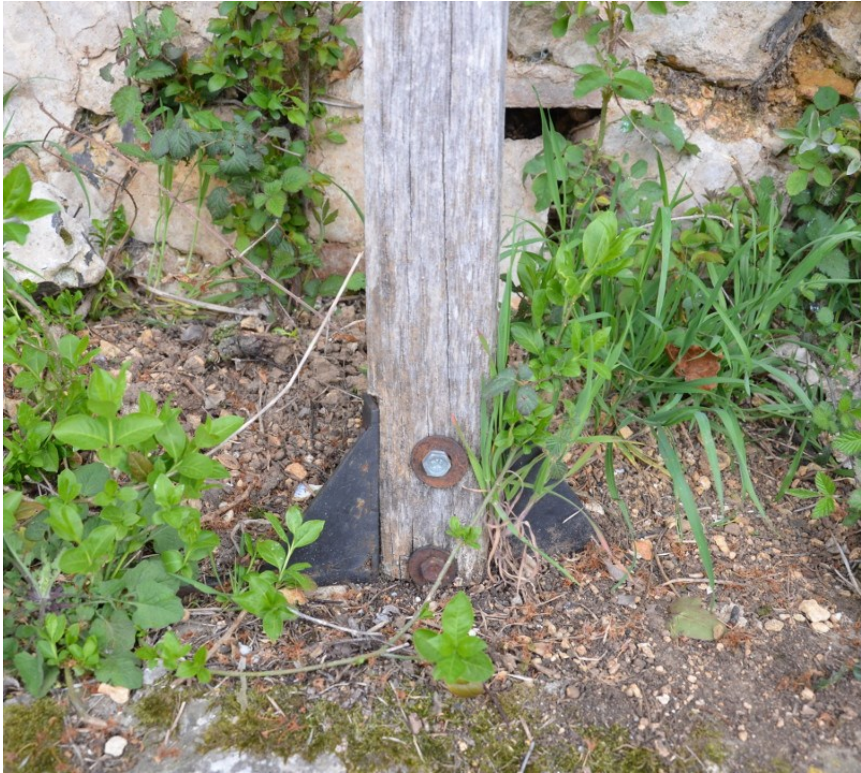
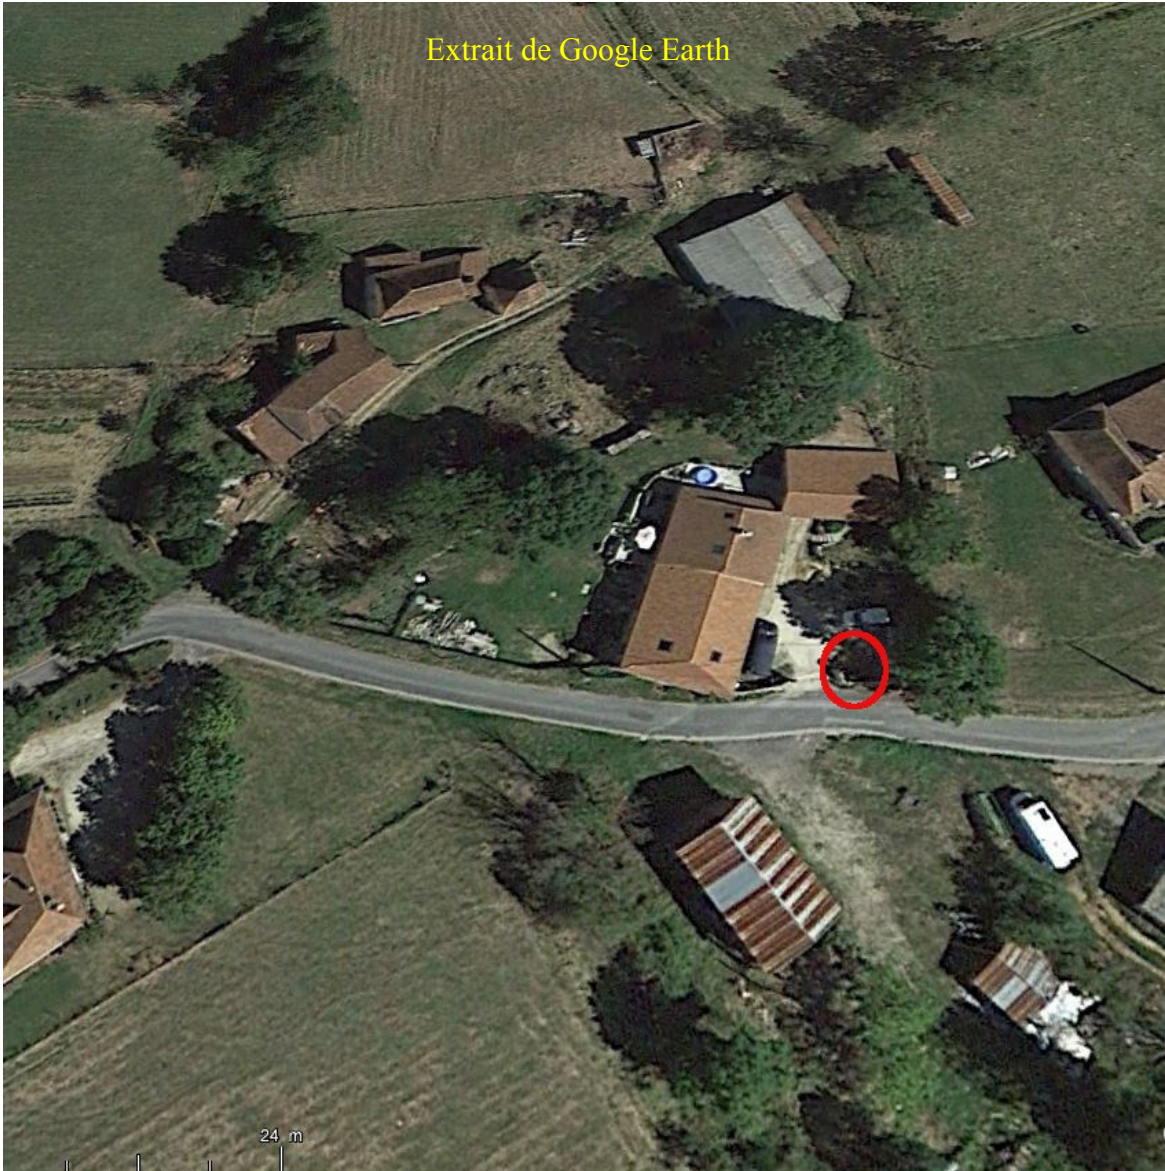
# DESCRIPTIF PHOTOGRAPHIQUE

La croix latine mesure 2,40 m de haut et 1,30 m de large; la face avant du bois est légèrement bombée et les côtés sont chanfreinés et rainurés sur toute la longueur. Les embouts sont plats. Les croisillons et le fût s'emboîtent en queue d'aronde.

Le socle est un parallélépipède de pierre calcaire locale très usée. Sur sa face avant a été gravée une date : 1898.

La croix a été renforcée derrière les croisillons par une plaque de métal et des renforts en métal la maintiennent dans le socle.

Le bois de la croix s'écaille, il aurait besoin d'être poncé et reverni.
