Département de la Dordogne  
**DOSSIER D'INVENTAIRE**  
**PETIT PATRIMOINE RURAL BÂTI DU PÉRIGORD**

**LA PIERRE ANGULAIRE**

**Arrondissement : Périgueux**  
**Canton : Verteillac**  
**Commune : Goûts-Rossignol**  
**Lieu-dit : Le bourg**  
**Edifice : Puits**  
**DOSSIER n°**

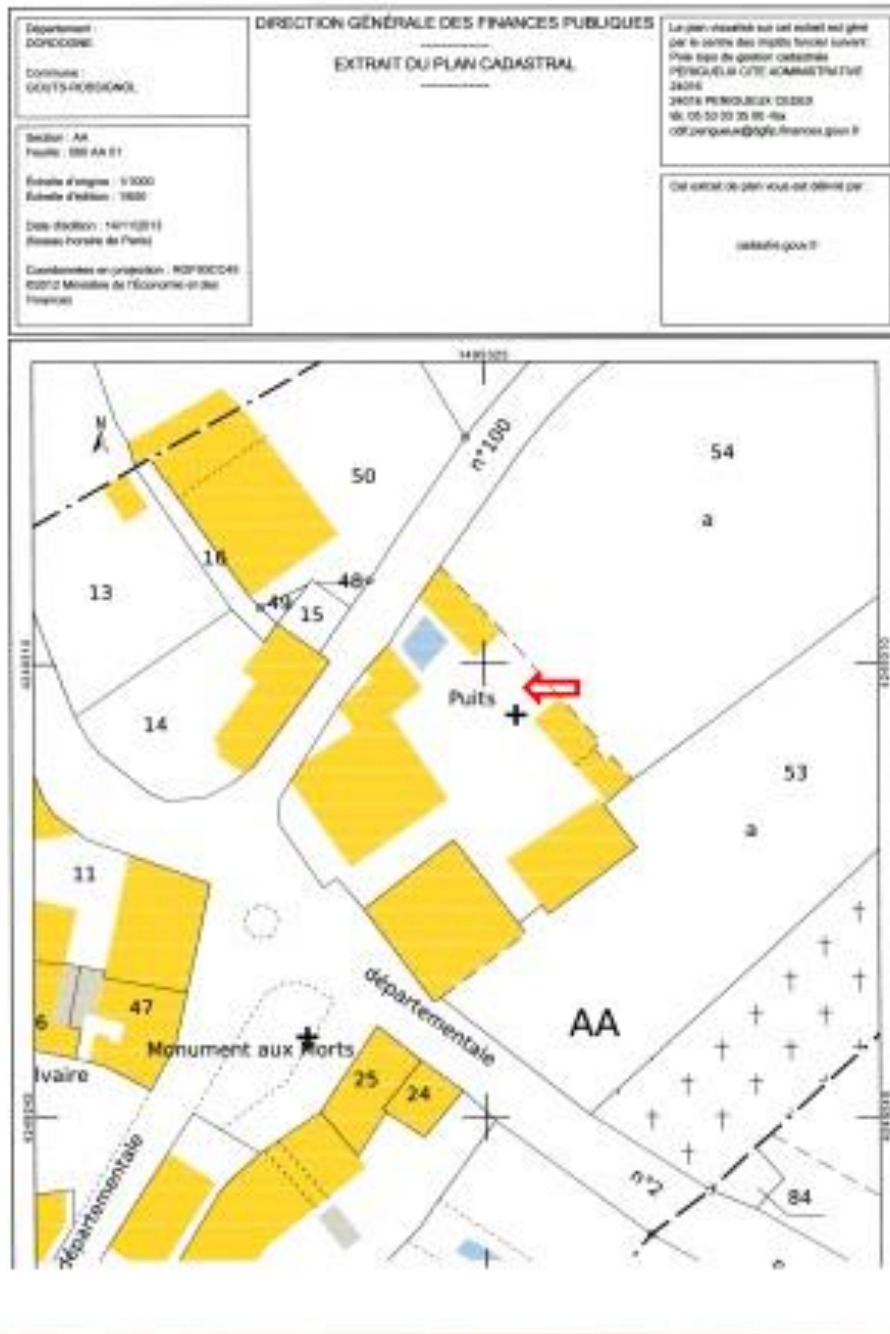
Cadastre en date du : 14/11/2013

Échelle d'origine : 1/1000

Section : AA

Feuille n° 000 AA 01

Parcelle n° 54

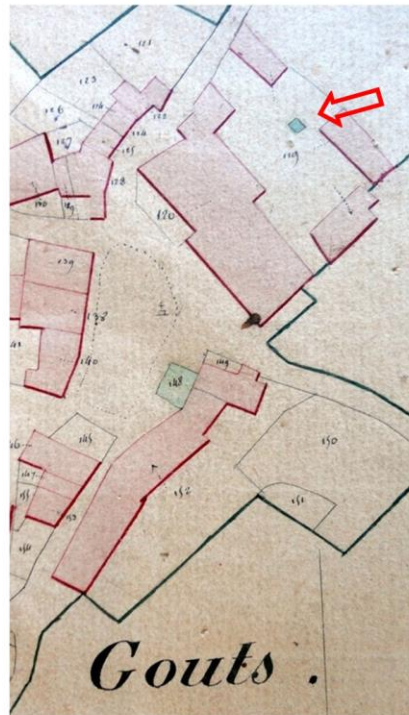
Le puits, déjà noté sur le cadastre en 1825, est représenté par un cercle de couleur vert clair dans la cour intérieure de la demeure des de Bellâbre de Chillac. (Flèche rouge)

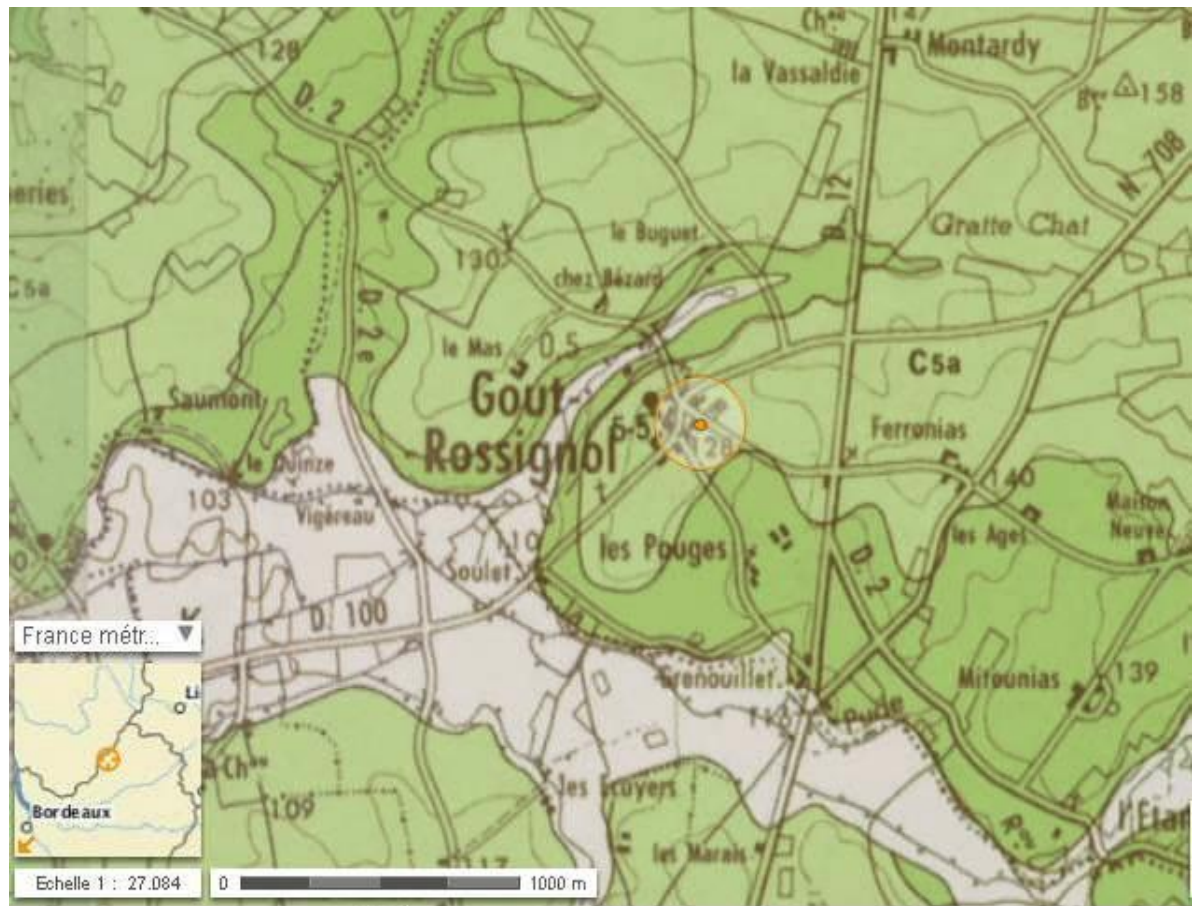
Carte BRGM Géo Portail

Nature du sous-sol : calcaire crétacé supérieur localement  
appelé « platin », avec quelques poches d'argile.

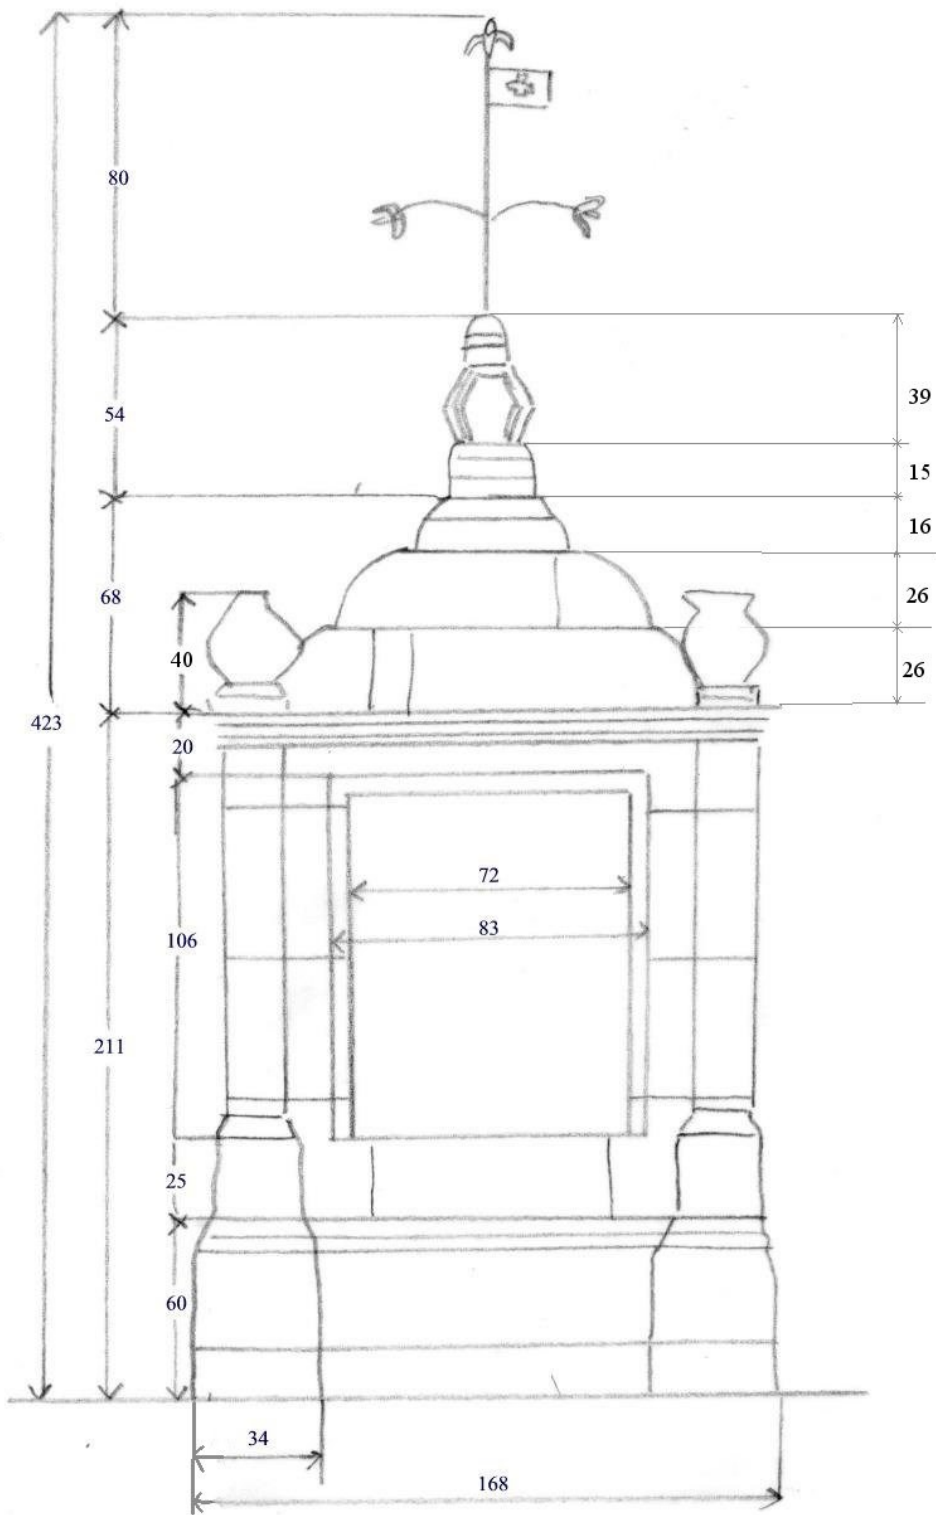
FACADE OUEST

Puits bâti, de plan carré et d'une profondeur de 24 mètres. Il a été réalisé avec des moellons en pierre de taille calcaire provenant, sans doute, des carrières de La Tourblanche comme la plupart des matériaux utilisés dans le pays.

Les quatre angles sont composés de piliers surmontés d'épis formés par deux troncs de cônes renversés.

La couverture est en pierre en double arrondi surmontée par un épis de faitage en forme de lanterne surmonté lui-même par une girouette en fer dont les quatre bras, indiquant les points cardinaux, sont terminés par une fleur et le sommet par un petit drapeau ajouré d'une croix, le tout se terminant par une fleur de lys.

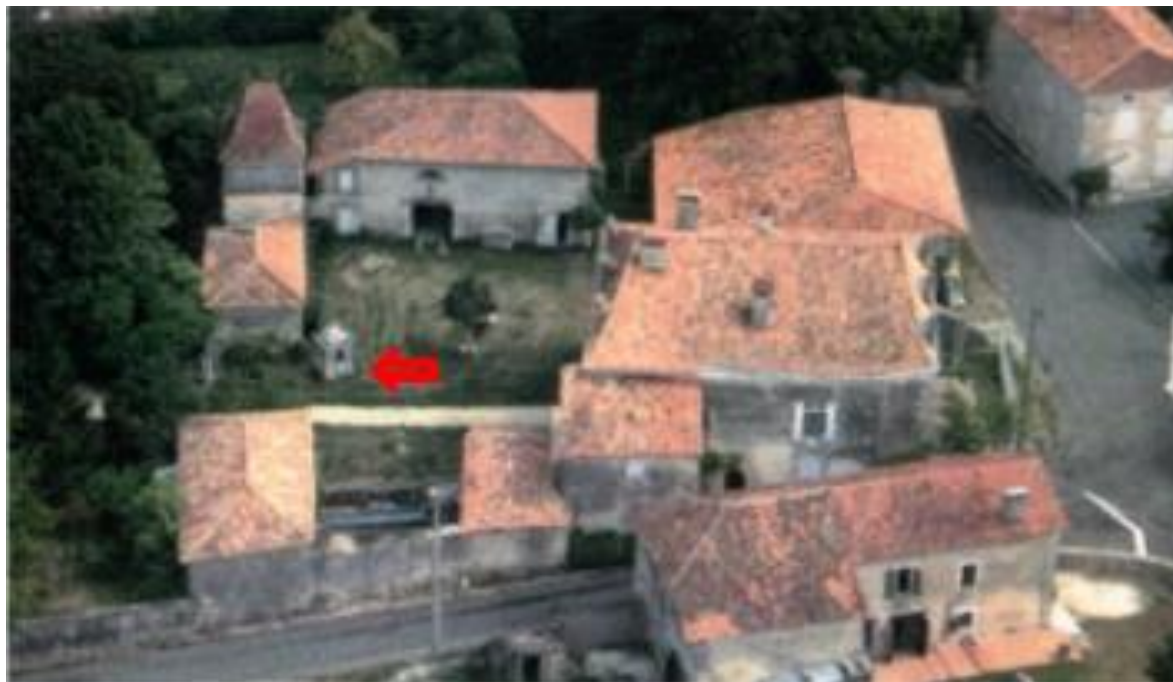
Photographie aérienne Archives de la Clergerie

Vue aérienne de la demeure avec le puits à gauche dans la cour intérieure

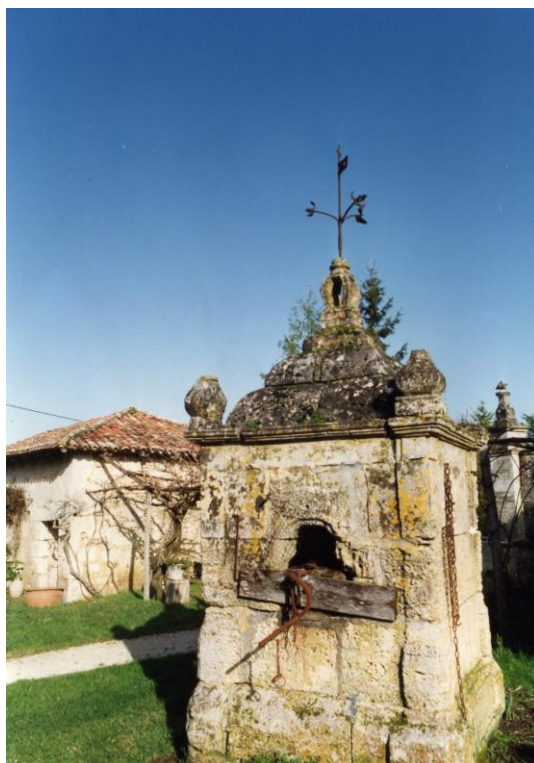
Photographie Archives de la Clergerie

Le mécanisme de puisage est classique, un rouleau de bois, cerclé de fer aux deux extrémités, sur lequel s'enroulait une chaîne aujourd'hui disparue. La manivelle extérieure, solidaire de l'axe du rouleau, est tordue et en mauvais état.

La porte en bois fermant le puits est totalement délabrée.

## **Puits avant sa restauration en 2001**

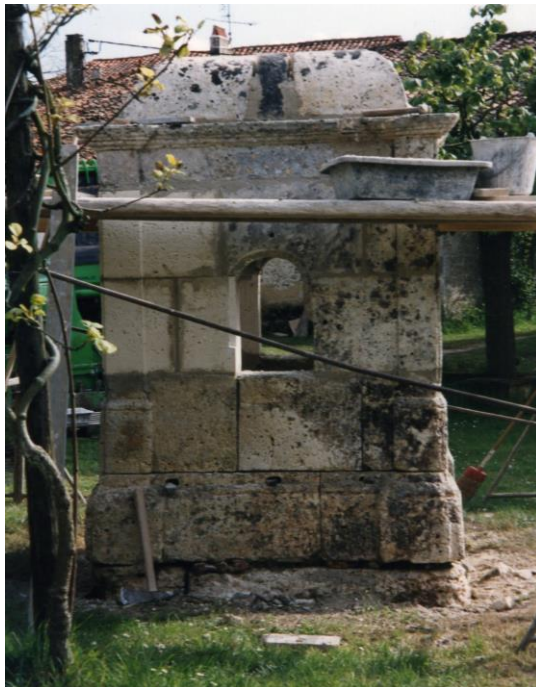
Photographie Archives de la Clergerie

## **Puits pendant sa restauration en avril 2001**

Une importante restauration a été effectuée en avril 2001 par l'artisan maçon Pierre Robert de Léguillac-de-Cercles sous le contrôle de Madame Colonel, Architecte des Bâtiments de France. Les nouveaux moellons de pierre de taille provenaient des carrières de Paussac.

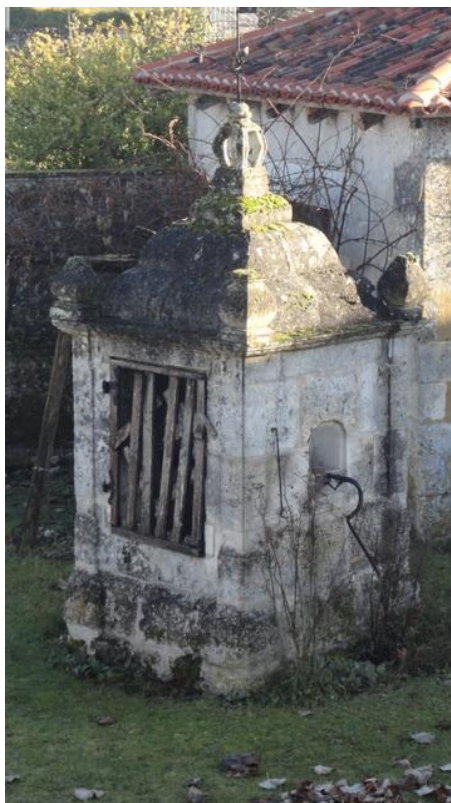
**Puits en 2013**

Le puits a fort heureusement été restauré par son propriétaire Henri Villemonte de la Clergerie en avril 2001.

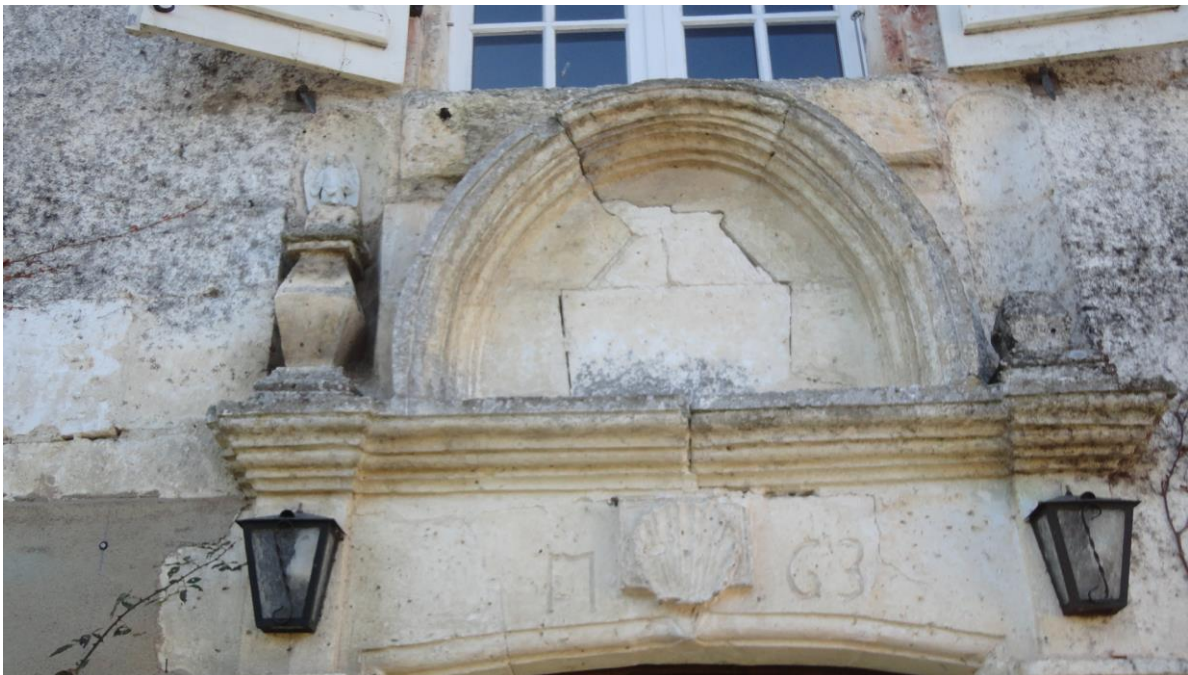
**Porte d'entrée XVIIIe siècle**

Le puits, situé dans la cour intérieure de la demeure des Bellabre de Chillac, semble avoir été édifié au milieu du XVIII<sup>e</sup> siècle, à l'époque de l'embellissement de celle-ci. En effet, la porte d'entrée sur la façade de la cour intérieure, qui n'a pas été modifiée depuis l'époque, porte la date de 1763 dont chaque moitié est inscrite de part et d'autre de la coquille des pèlerins de Saint Jacques de Compostelle sculptée à la clef du linteau. (voir dessin et photographie)
