DOSSIER D'INVENTAIRE

PETIT PATRIMOINE RURAL BÂTI DU PÉRIGORD

Arrondissement : Bergerac
Canton : Monpazier
Commune : Saint-Avit-Rivière
Lieu-dit : La Font du Bousquet
Édifice : Fontaine
DOSSIER n°

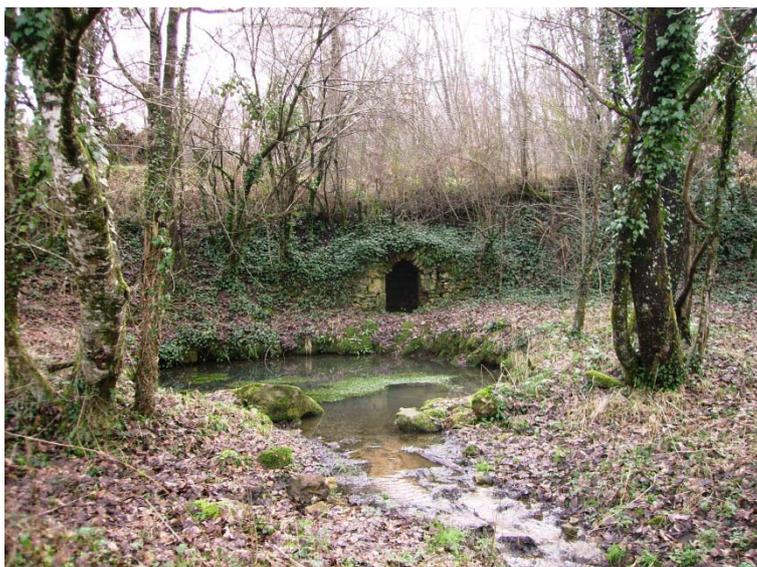
Cet ensemble, appelé Fontaine du Bousquet, est composé d'un bâti et d'un point d'eau.

Vue d'ensemble

Actuellement, l'édifice est en mauvais état : des éléments architecturaux sont tombés et l'édifice est recouvert par la végétation (lierre).

Je pense que si une restauration se fait, il faudrait également prévoir l'aménagement d'un accès car on ne peut y accéder difficilement par le talus de la D26, ou en passant par les prés voisins ce qui rend la fontaine quasi invisible.

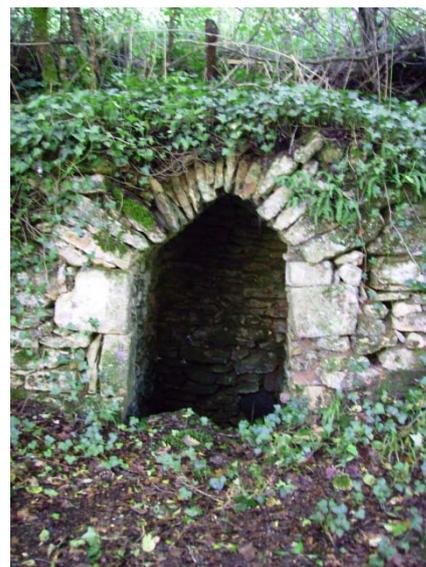
Son ouverture est un arc brisé dont les claveaux sont des pierres plates sûrement issues des terres. Le sommet de l'arc s'est effondré en façade sur environ 50 cm en bas et 100 cm en haut et la partie droite de cet arc tend vers la gauche à cause d'une fissure dans le mur. En partant du bas, entre le premier et le deuxième claveau de droite, se trouve une pièce de métal, qui doit dater du XX^e siècle, comportant un pied ancré dans l'arc et un demi-cercle de 7 cm de diamètre.

L'arc de la niche repose sur 78 cm de jambage en pierre calcaire taillée en façade. Il manque une partie en bas à droite du jambage.

Ouverture du bâti

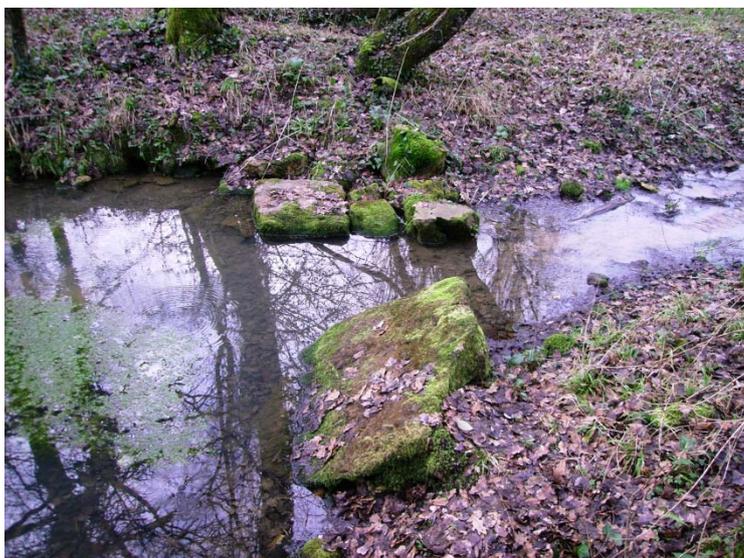
De plus, on aperçoit, dans le point d'eau, une remontée d'eau par le sol, à environ 2 mètres de l'ouverture du trop-plein et du côté Est du point d'eau, permettant de distinguer une source. Le cercle quasi-parfait du point d'eau ainsi que la présence de pierres autour indiquent un ouvrage non naturel. Une masse rocheuse difforme mais avec un côté plat d'environ 120 cm sur 115 cm en surface se trouve au bord de l'ouverture du trop-plein. Cette pierre aurait pu servir de support pour laver le linge. Il est possible que des personnes aient façonné la source déjà présente pour en faire un lavoir et un point de prise d'eau. D'autres pierres de forme rectangulaire sont présentes à l'ouverture du point d'eau, seraient-ce les témoins d'un système de réglage de la sortie d'eau (vanne) ?

Sortie du point d'eau

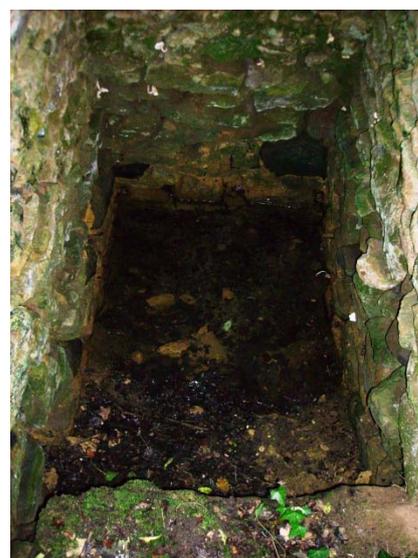
Au fond de la niche, se trouve un fond d'eau issu d'infiltrations par la voûte de cette structure et aucune arrivée d'eau n'est présente. Il semblerait que ce bâti ne soit pas une fontaine mais sa fonction n'est pas déterminée.

Fond du bâti

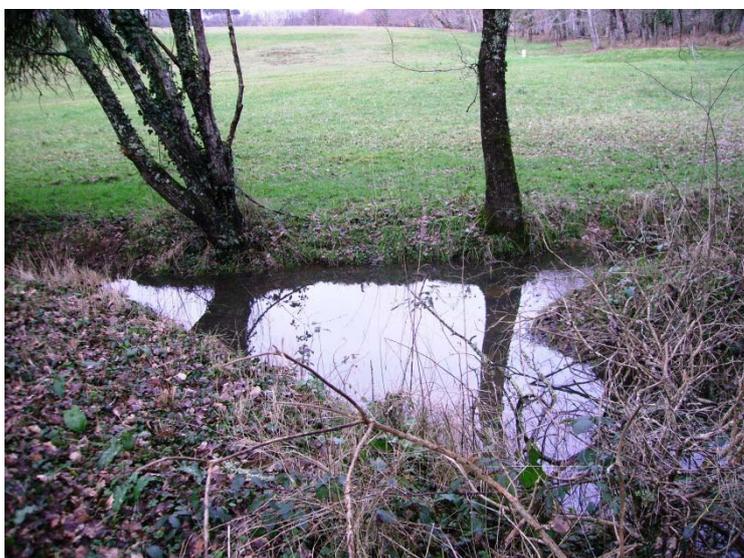
La plupart des éléments sont recouverts de végétation, les mesures affichées reflètent seulement les parties visibles. Il se peut que des éléments soient plus grands, difficile de savoir tant que celui-ci ne sera pas nettoyé. Le point d'eau déverse son trop plein dans le ruisseau la Couze qui se situe à quelques mètres de lui. Le débit est assez important et régulier.

Rencontre du canal avec le ruisseau La Couze

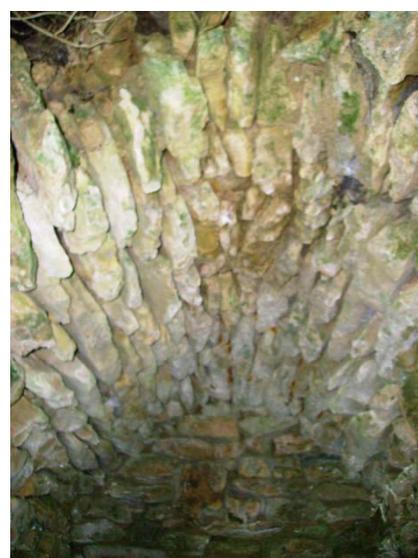
Voûte du bâti
