Département de la Dordogne
DOSSIER D'INVENTAIRE
PETIT PATRIMOINE RURAL BÂTI DU PÉRIGORD

Arrondissement : Nontron
Canton : Mareuil
Commune : Vieux-Mareuil
Lieu-dit : La Jardonie
Édifice : le four à pain de la Jardonie
DOSSIER n°

FOUR A PAIN DE LA JARDONIE

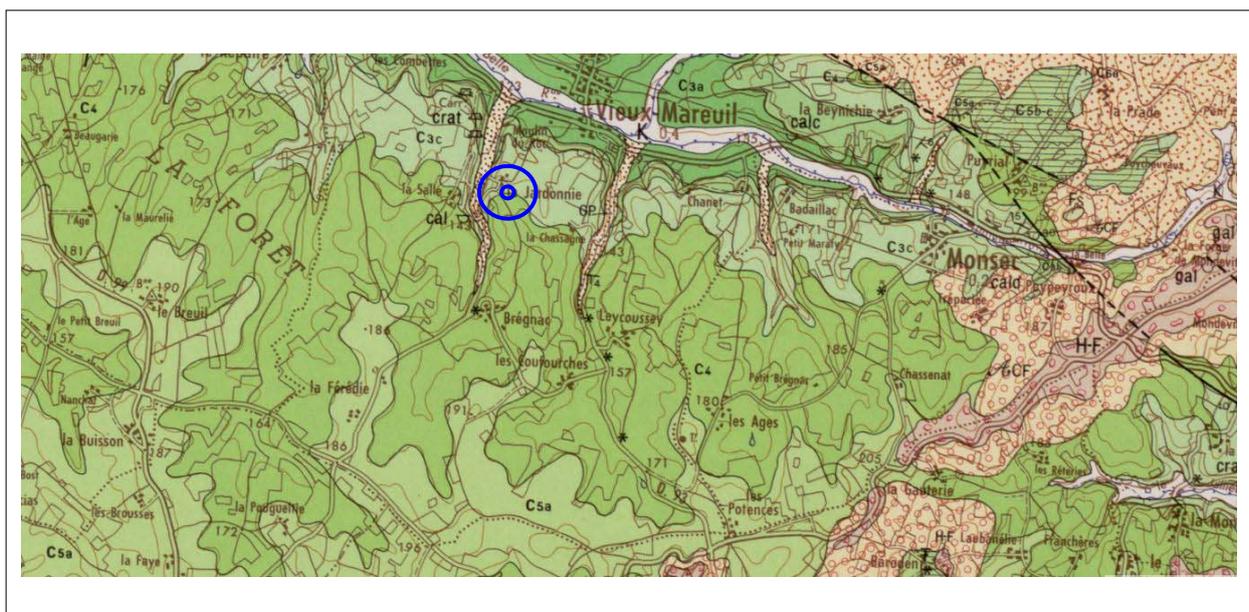
Cet édifice est localisé sur la bordure Nord-Est du Bassin Aquitain et plus précisément sur le flanc Sud-Ouest de l'anticlinal de Mareuil (de direction NW-SE).

Il est situé sur des terrains sédimentaires d'âge Crétacé (-100 Ma). Ainsi, la nature du sous-sol sur lequel il repose est globalement crayeuse.

En effet, des formations datées de l'Angoumien supérieur (20 à 30m d'épaisseur) sont présentes : calcaires crayeux blancs ligériens associés à des calcaires graveleux et crayeux à Rudistes. Ces formations sédimentaires concentrent des dépôts benthiques (mollusques, bryozoaires et annélides) et des gravelles. Ces faciès sont très visibles dans le panorama car ils constituent des niveaux plus résistants à l'érosion formant de ce fait des corniches dans le paysage.

Extrait de la carte géologique de Nontron (n°734) et de sa notice.
(D'après le portail géoscientifique Info Terre du BRGM)
(Bureau de Recherches Géologiques et Minières)

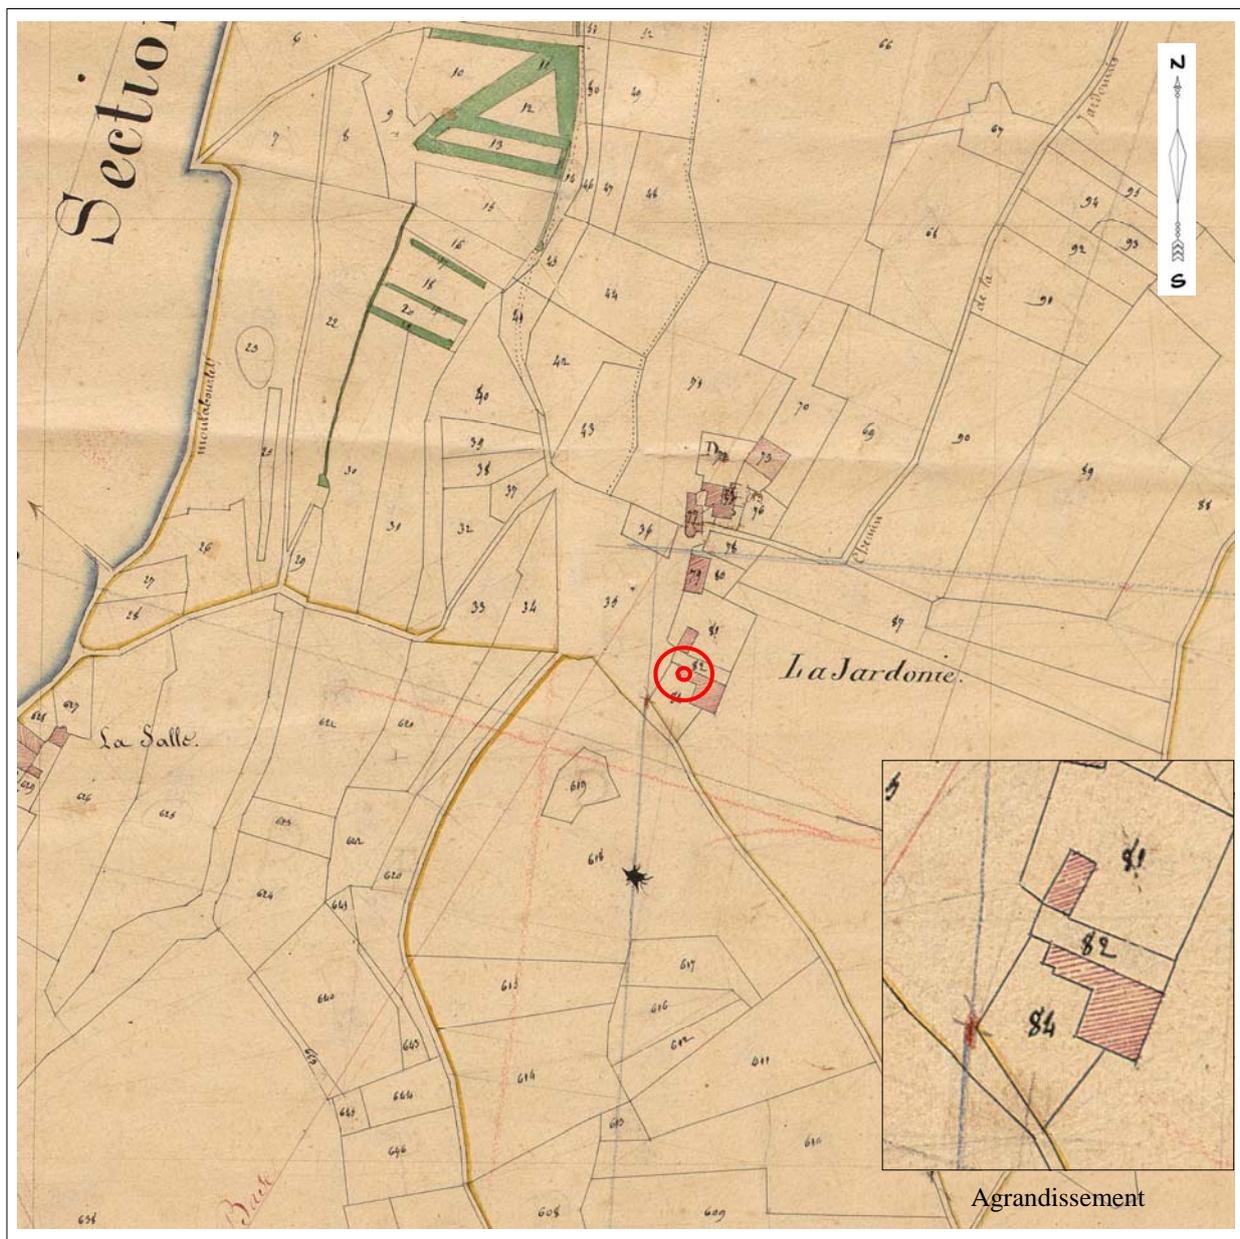
Observation: La construction abritant le four existe bien en 1823, seul le réduit situé au sud a été rajouté ultérieurement.

Extrait du plan cadastral napoléonien de la commune de Vieux-Mareuil, sans échelle.
(Echelle d'origine 1/2500).
Section G, feuille n°1.

Nos différentes recherches ne nous ont pas permis de déterminer la date d'édification de ce four à pain. Nous pouvons juste dire que ce four a été édifié avant 1823, en se référant au plan cadastral napoléonien qui montre bien que le bâtiment abritant ce four existait déjà dans sa forme actuelle à l'exception du réduit situé au sud qui a été sans doute rajouté ultérieurement.

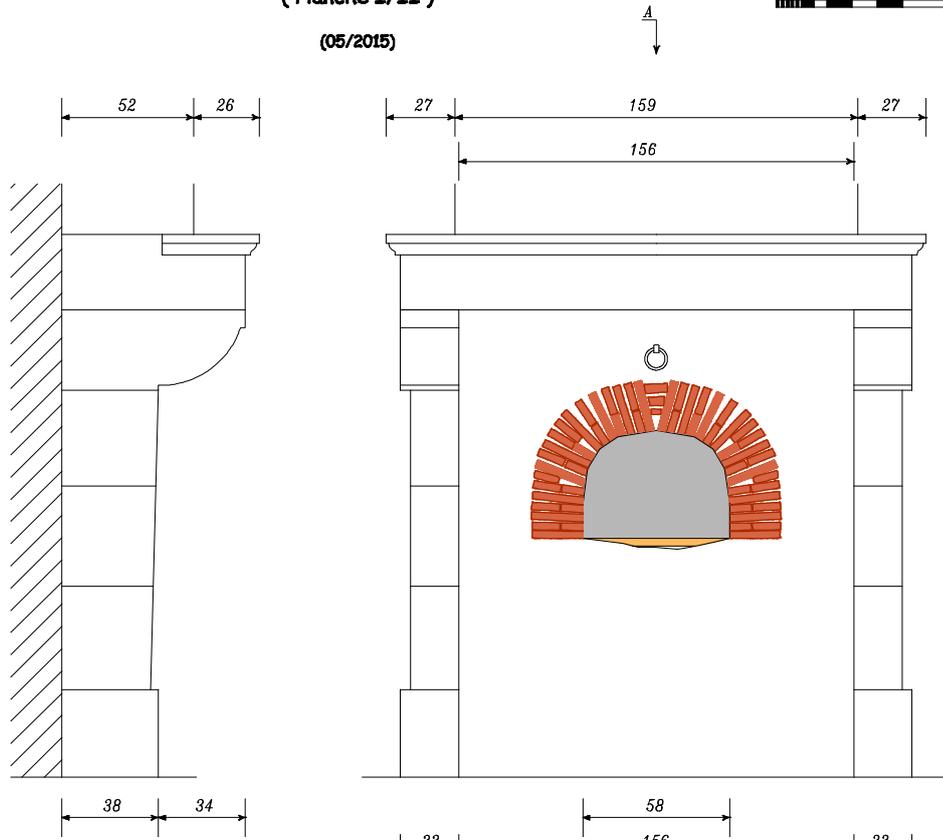
(Planche I/II)

Vue de profil

Vue de face

Il s'agit d'un four à pain des plus traditionnels mais qui présente néanmoins quelques particularités. Il se situe dans ce qui devait être autrefois une habitation. Sa construction est vraiment intégrée au mur de la maison et démontre bien qu'il a été construit en même temps. Sa forme extérieure, bien visible des deux réduits latéraux, est cylindrique. La structure extérieure est appareillée en pierres du pays.

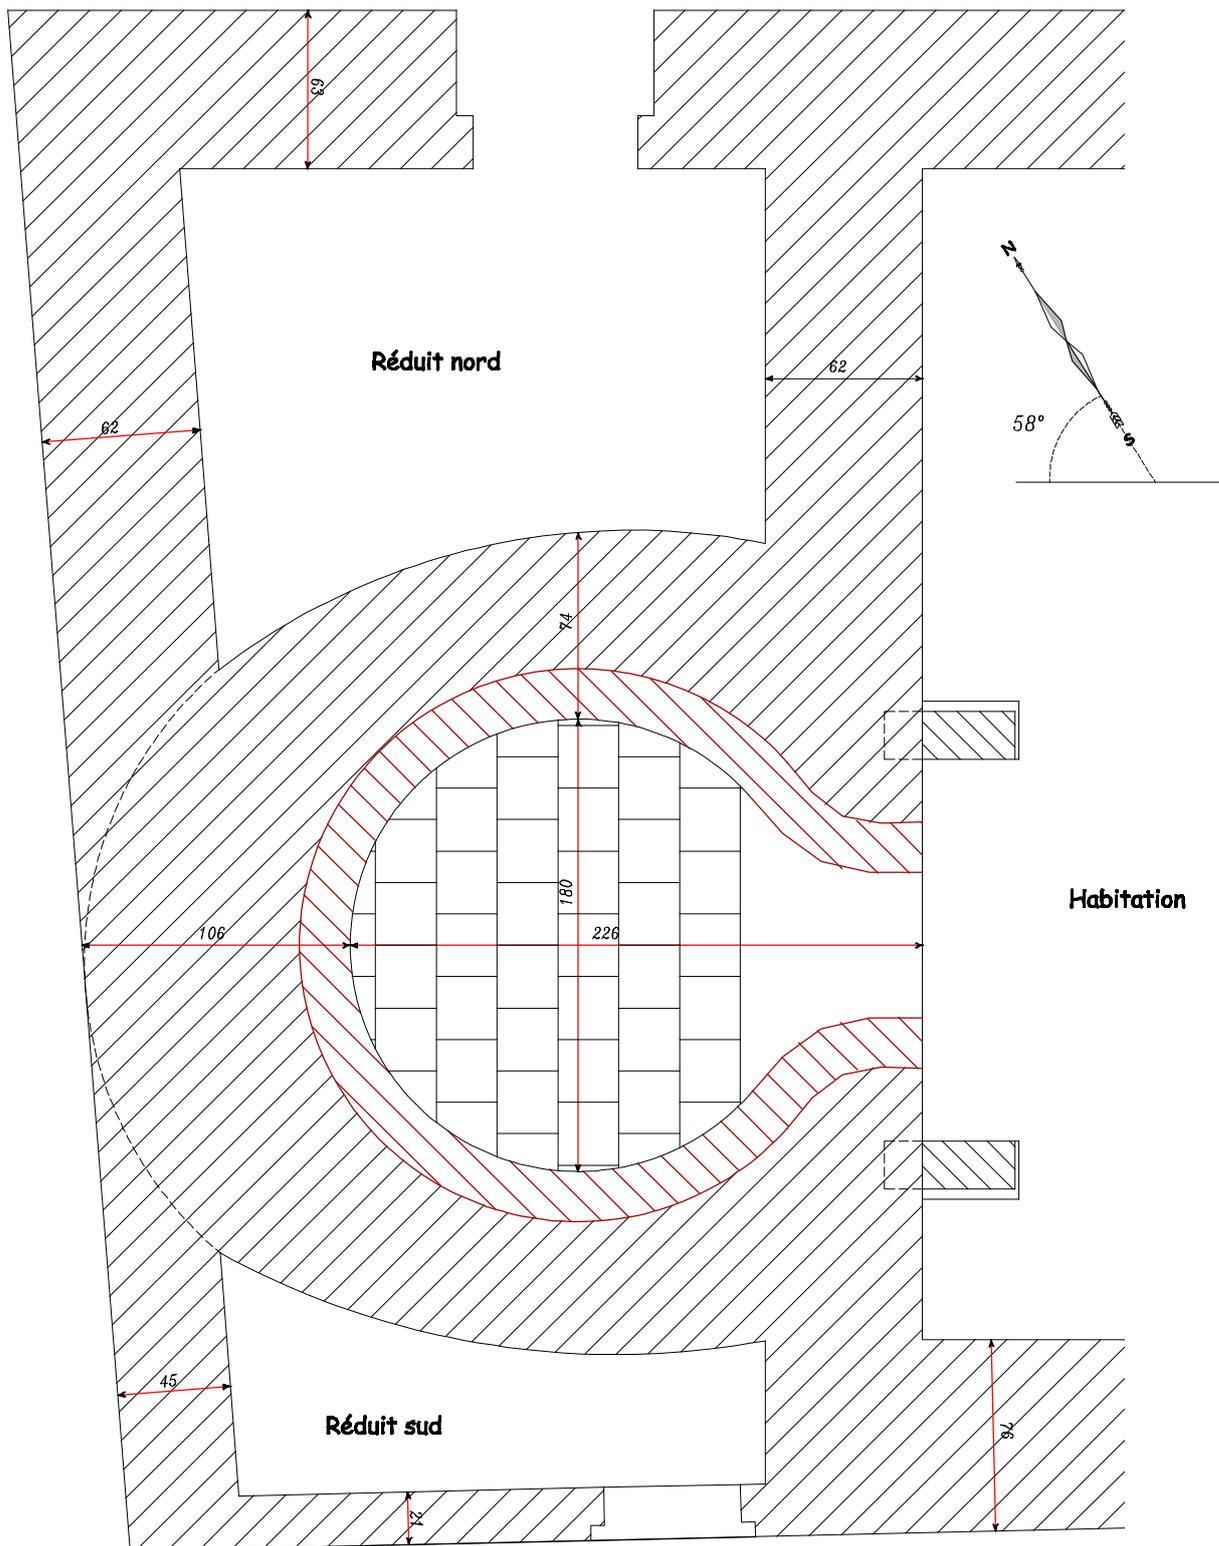
(Planche II/II)

Vue en plan

L'âtre du four est de plan circulaire. Le sommier est pratiquement absent et se confond avec la voûte primaire en briquettes en arc de cercle. Les briques ou barrots sont hourdés au mortier de terre. Une particularité de ce four est qu'il ne présente aucune bouche de ventilation ou oura, les fumées s'évacuaient donc par la gueule du four. Cela peut s'expliquer par le fait que la bouche du four devait permettre une entrée d'air suffisante pour faire brûler le combustible de chauffe. La sole est faite d'un dallage en carreaux de terre cuite (24x25cm pour une épaisseur de 3cm). L'aire du four est de 3 m² environ.

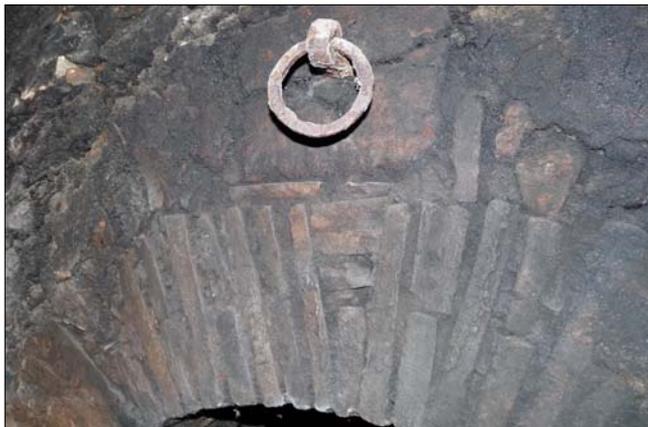
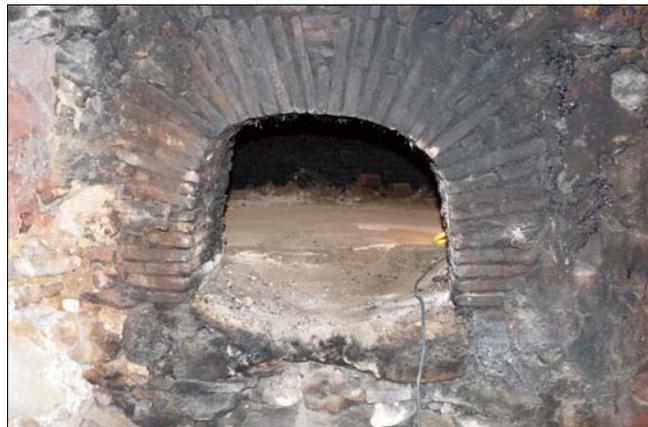
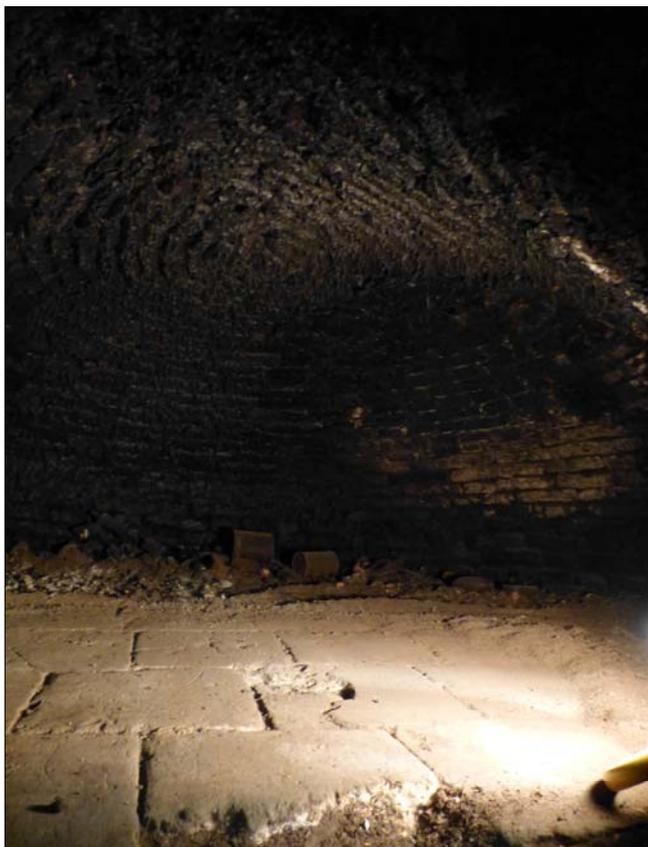
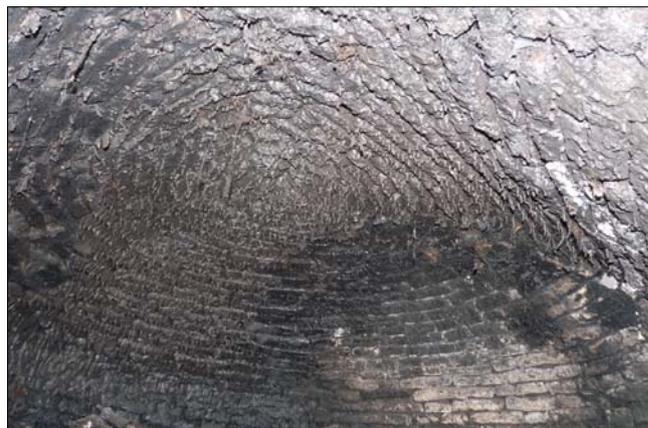
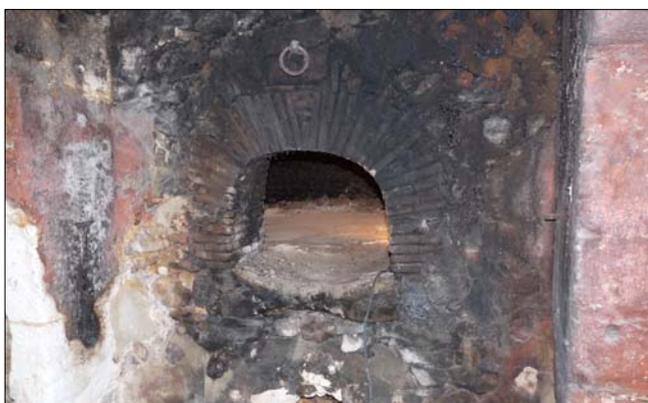
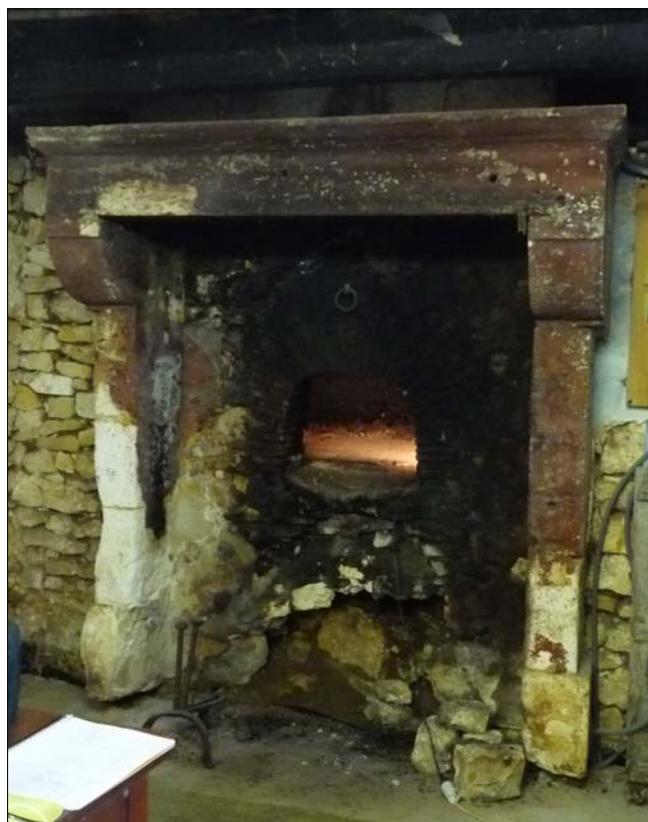
A l'intérieur, une cheminée assez monumentale abrite en son centre la gueule du four à pain. Cette cheminée très large et peu profonde est en pierre de taille. Ses deux jambages soutiennent le manteau de la cheminée, mouluré en partie haute. Il fait office de hotte et se prolonge pour former le conduit de cheminée. Cette cheminée devait avoir une double utilité, celle de servir alternativement de foyer et de four à pain.

La façade du four est maçonnée en briquettes. La gueule du four est en arc de cercle surhaussé, plus ou moins régulier. Elle ne comportait pas de porte scellée pour la fermer, le bouchoir devait consister juste en une simple plaque en fer ou en fonte posée devant l'ouverture.

Le four à pain de la Jardonie - Vieux-Mareuil - (Dordogne) - Jean Vives / Yannick Parrot - Mai 2015

L'ensemble de l'édifice est en bon état.

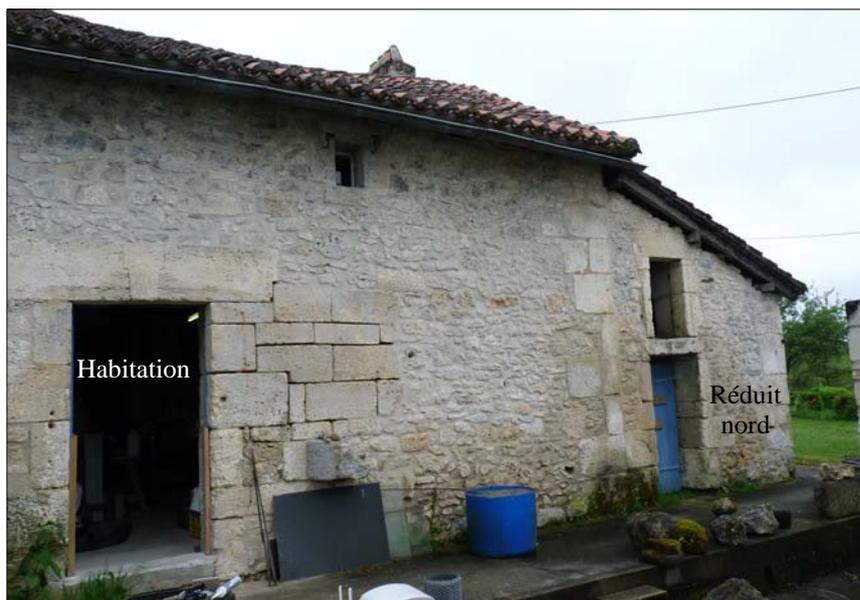
Façade Nord du bâtiment.

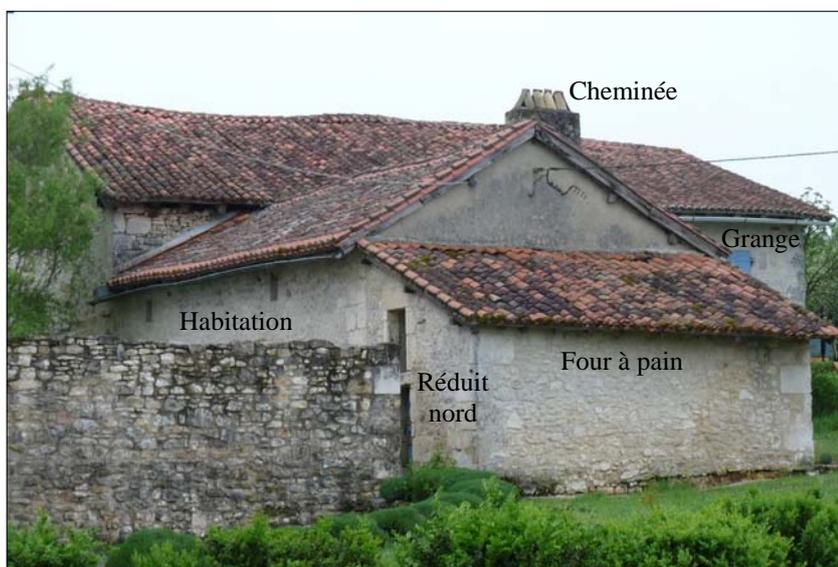
Façade Ouest du bâtiment.

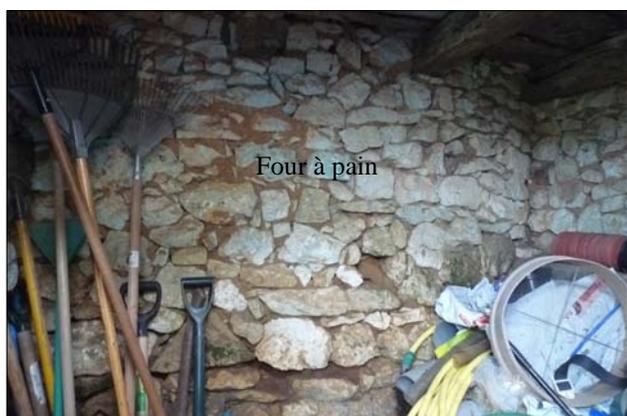
Vue de l'intérieur du réduit nord.

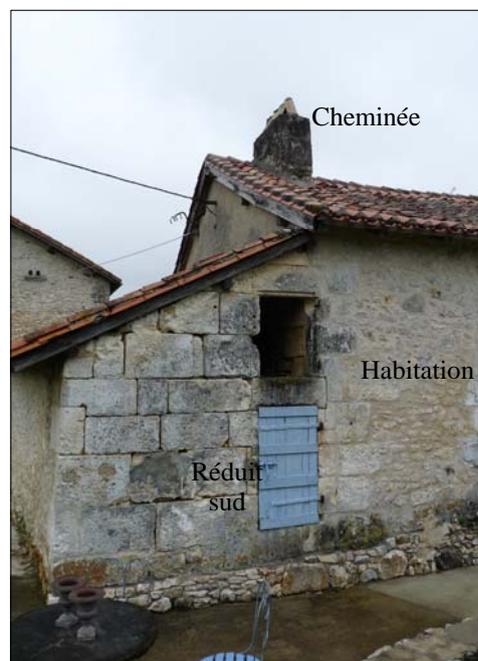
Façade Sud du bâtiment.
