Département de la Dordogne
DOSSIER D'INVENTAIRE
PETIT PATRIMOINE RURAL BÂTI DU PÉRIGORD

Arrondissement : Nontron
Canton : Champagnac-de-Bélair
Commune : La Gonterie-Boulouneix
Lieu-dit : Le Claud du Pont (Boulouneix)
Édifice : Lavoir
DOSSIER n°

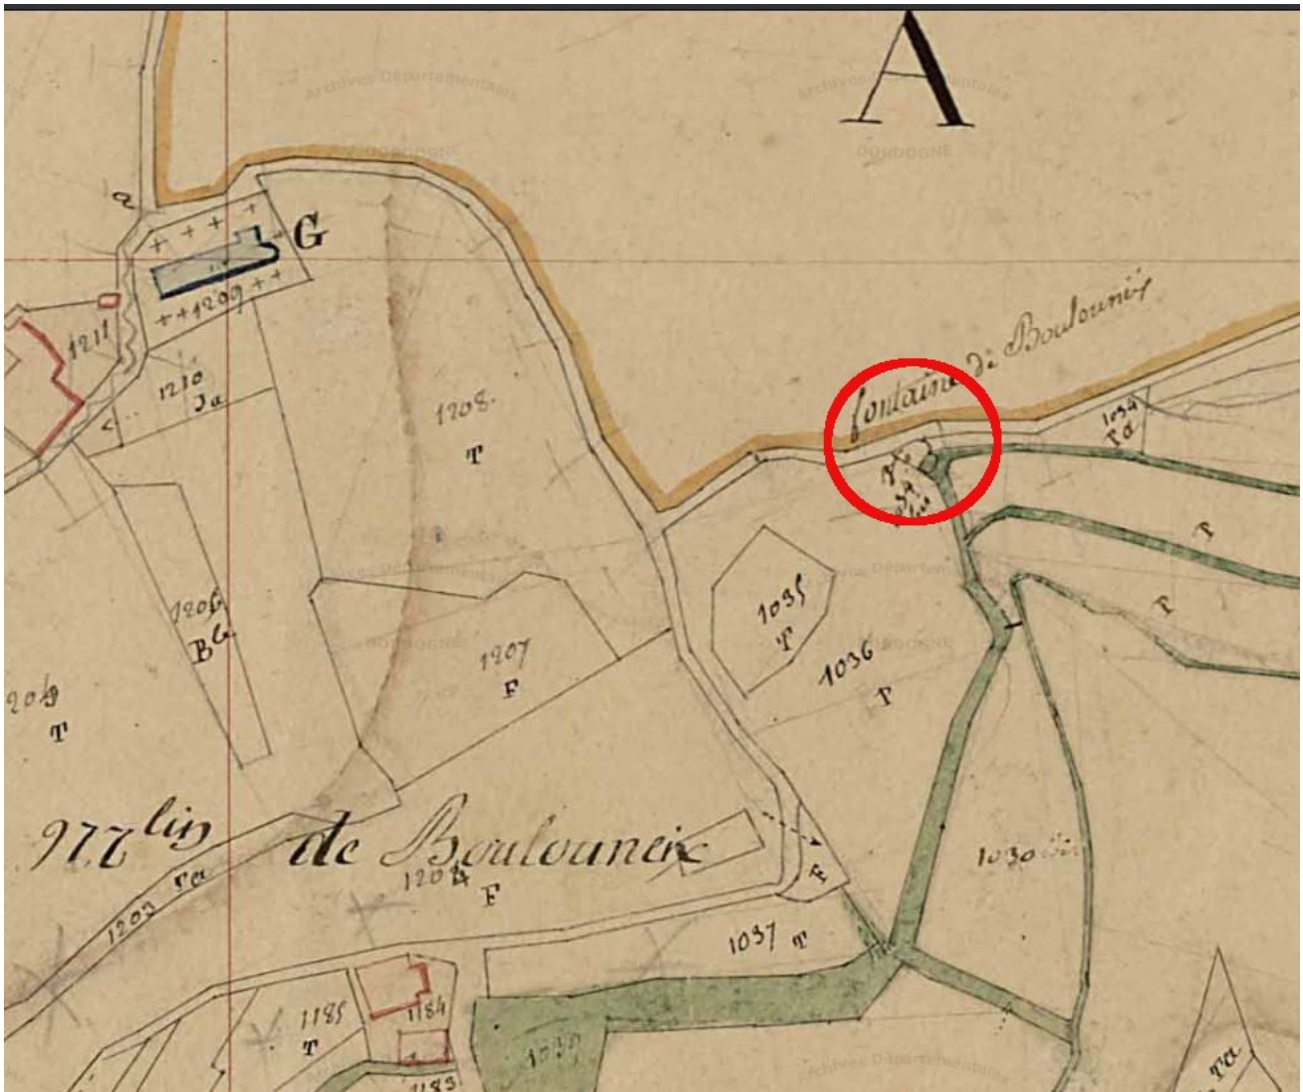
LOCALISATION CADASTRALE ANCIENNE

La source figure sur le cadastre de 1836 comme fontaine de Boulouneix. Elle est nettement plus ancienne que ce lavoir qui paraît assez récent, sans doute début du XX^e siècle;. Nous n'avons trouvé aucune information à son sujet.

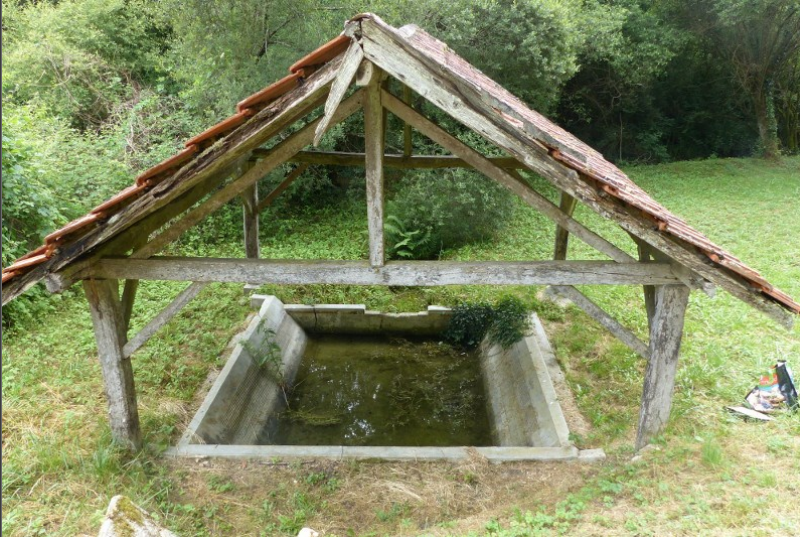
Le lavoir est couvert par un toit à 2 pans en tuiles mécaniques plates supporté par 4 piliers de bois dont certains sont en très mauvais état et ont été consolidés avec du béton.

Vue depuis la route, vers la Belaygue

Le lavoir n'est pas en très bon état : il y a des fissures sur certains bords, la végétation n'est pas maîtrisée et surtout les bois qui soutiennent la toiture sont très usés.

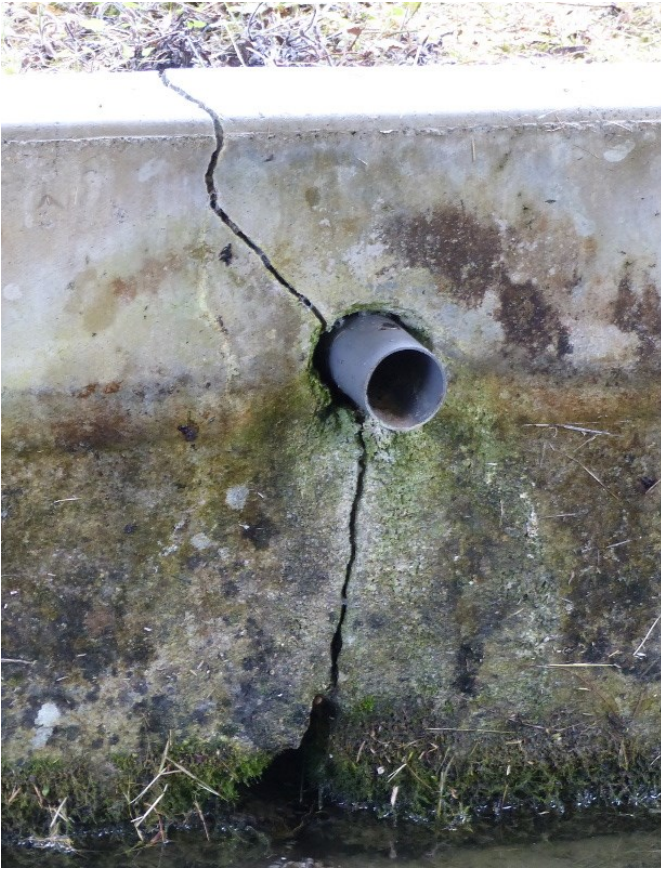
L'eau arrive de la source par un conduit souterrain qui débouche dans le lavoir à la fois par un orifice percé dans la bordure au niveau du sol, et par un tuyau situé à environ 13 cm du haut de la bordure.

Arrivée de l'eau

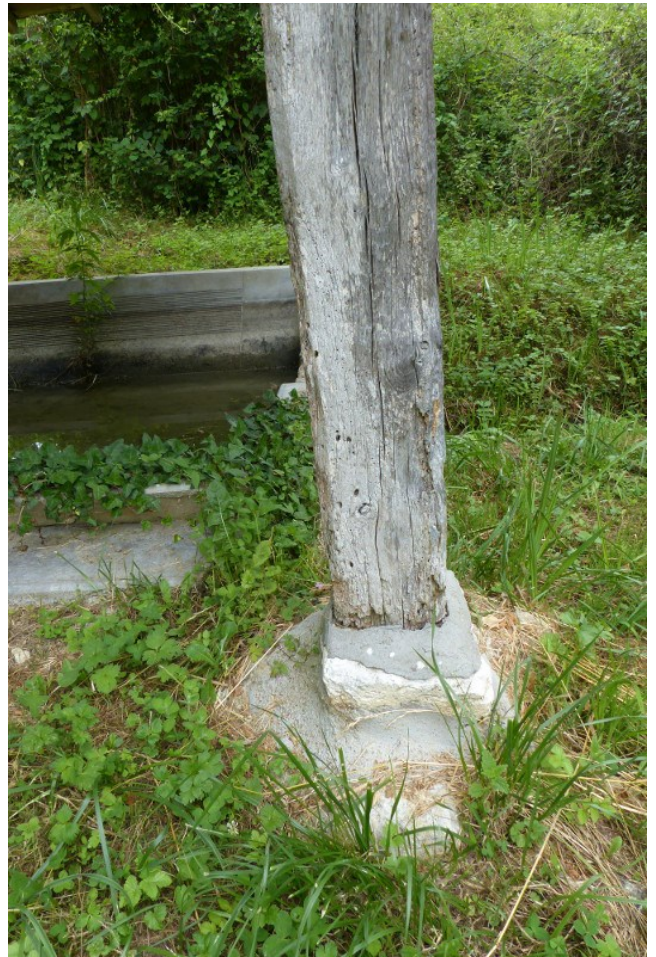
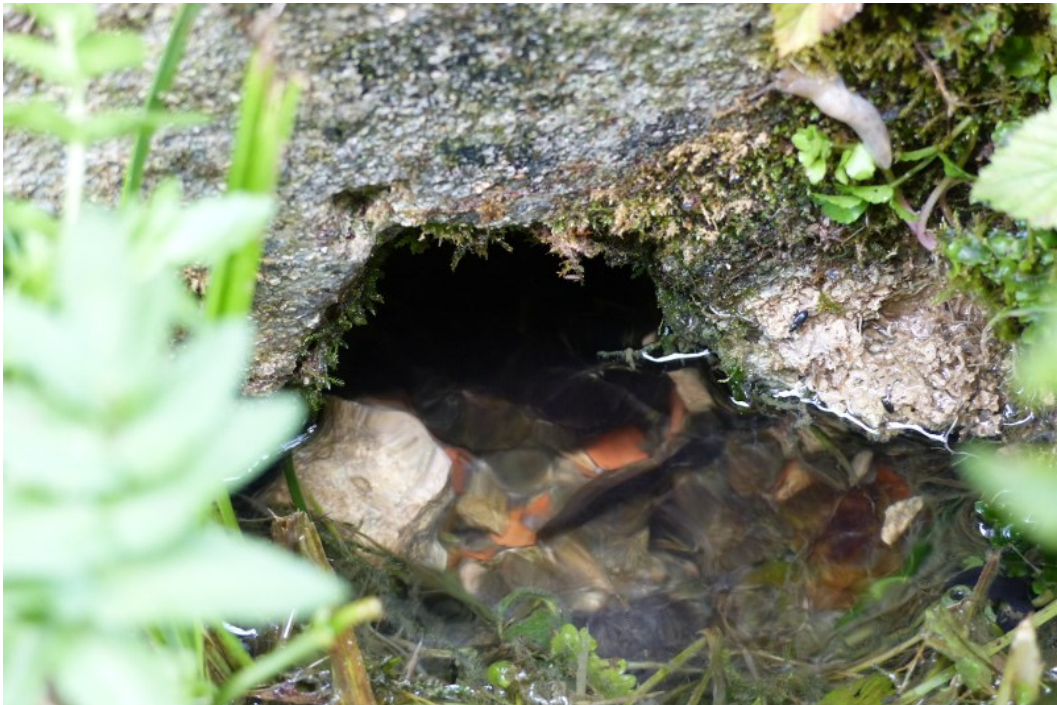
Le bord nord est, au-dessus de l'écoulement vers la Belaygue, comporte une échancrure dont la signification nous échappe. Le bord en face, du côté de la source est droit.

Sortie de l'eau (extérieur du lavoir)
