Département de la Dordogne
DOSSIER D'INVENTAIRE
PETIT PATRIMOINE RURAL BÂTI DU PÉRIGORD

Arrondissement : Périgueux
Canton : Saint-Astier
Commune : Saint-Astier
Lieu-dit : Ferrières
Édifice : Fontaine-lavoir
DOSSIER n°

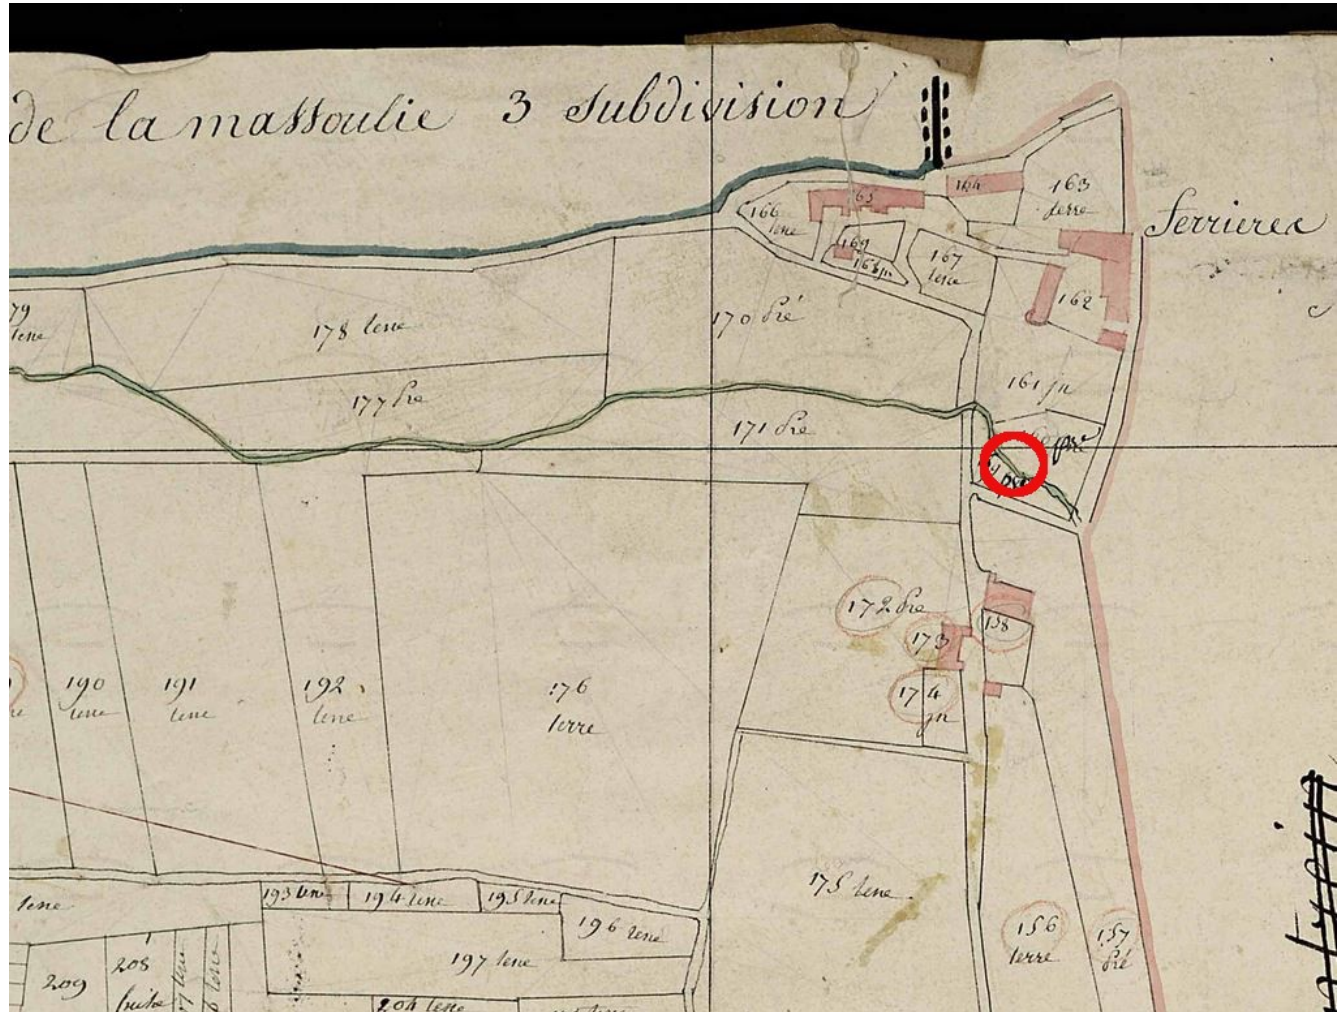
LOCALISATION CADASTRALE ANCIENNE

Cadastre en date de : 1808

Échelle d'origine : 1/2500

Section : G

Feuille n° G3

Parcelle n° 160

Superficie : 5,20 ares

Nature : terre

Propriétaire : Landas-Guinauchou à Fayolle

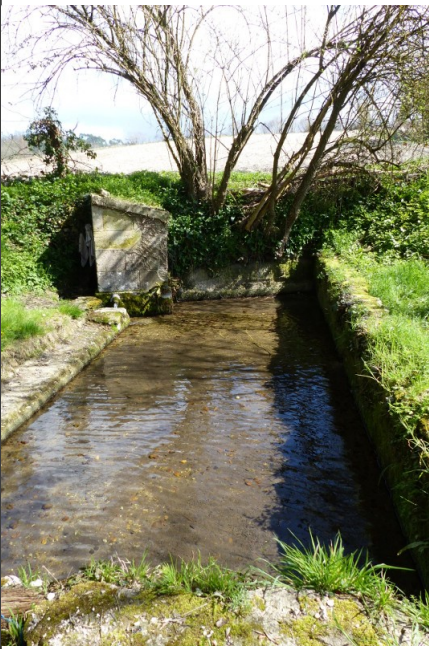
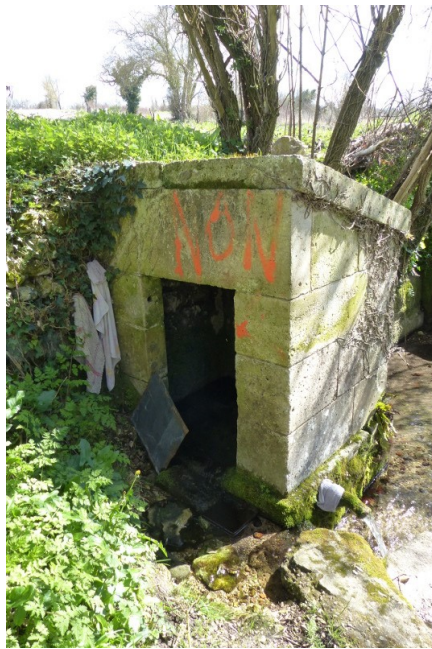
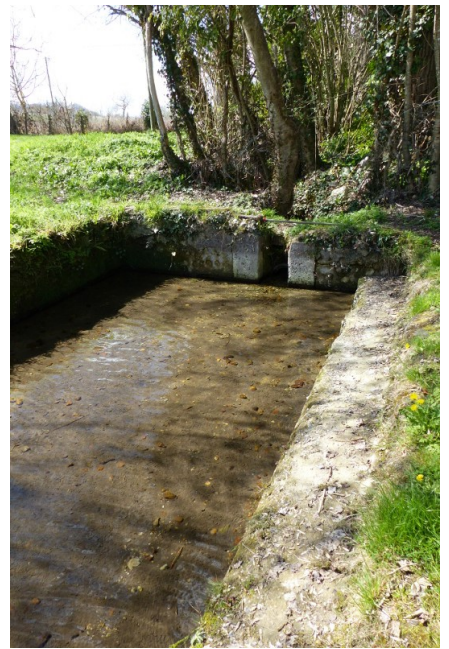
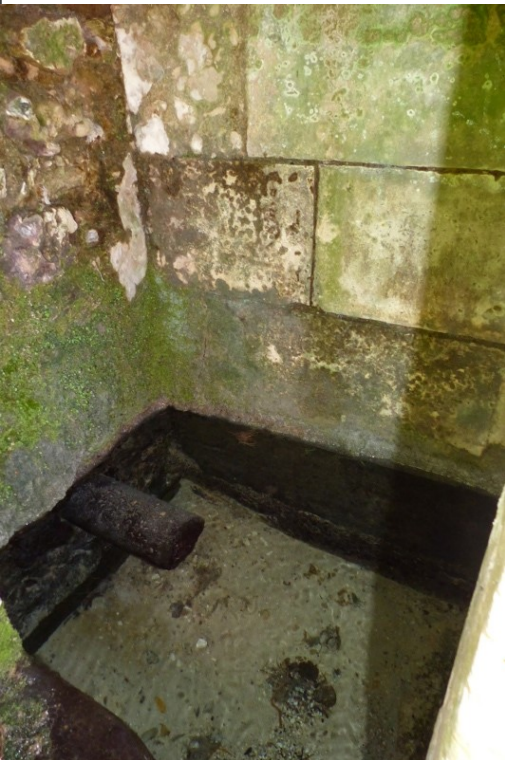
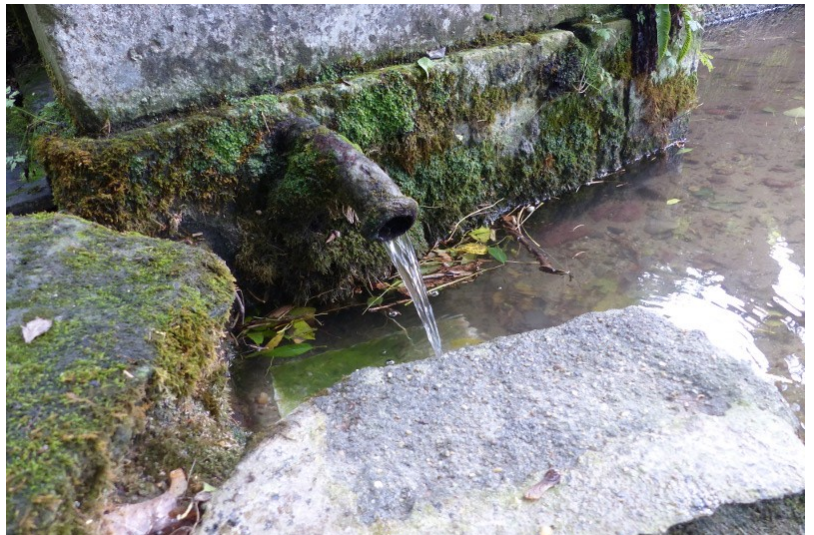
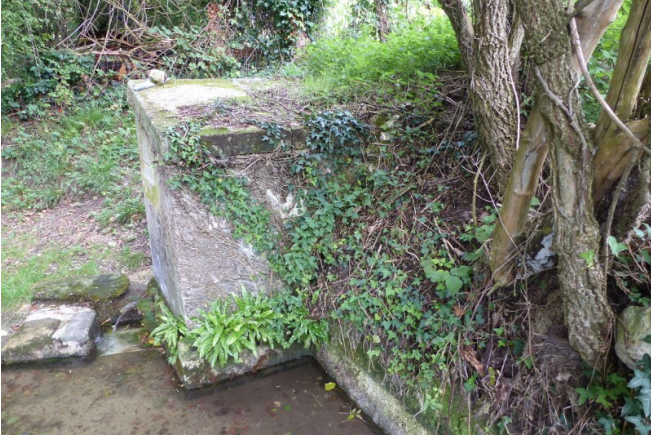
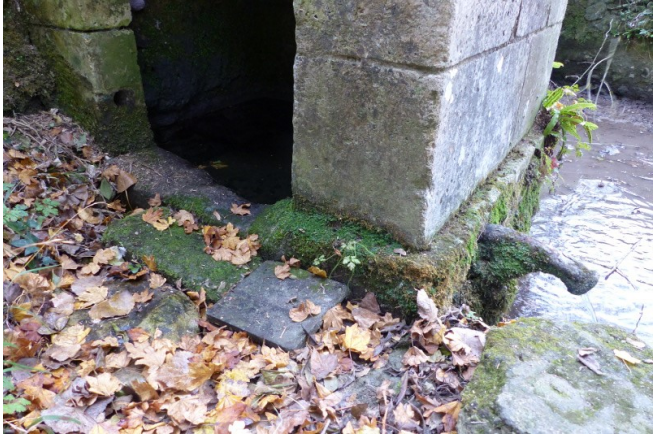
DESCRIPTIF PHOTOGRAPHIQUE

L'ensemble n'est pas en mauvais état mais a tendance à être envahi par la végétation, surtout du côté est où la terre du talus a tendance à tomber dans le bassin.
