Département de la Dordogne
DOSSIER D'INVENTAIRE
PETIT PATRIMOINE RURAL BÂTI DU PÉRIGORD

Arrondissement : Périgueux
Canton : Saint-Astier
Commune : Saint-Astier
Lieu-dit : Rougerie
Édifice : Fontaine-lavoir
DOSSIER n°

DESCRIPTIF GRAPHIQUE

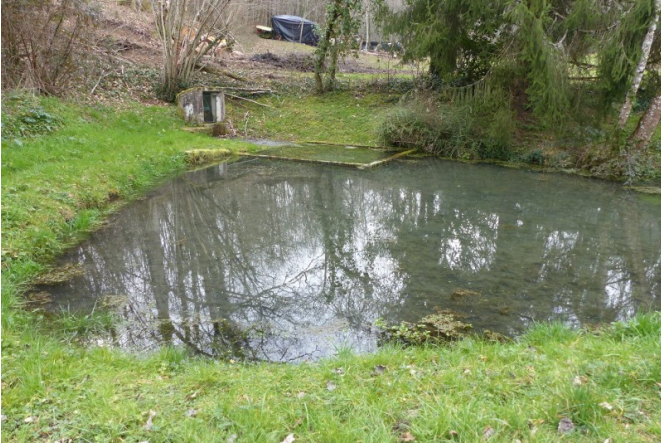
Vue depuis le chemin de randonnée

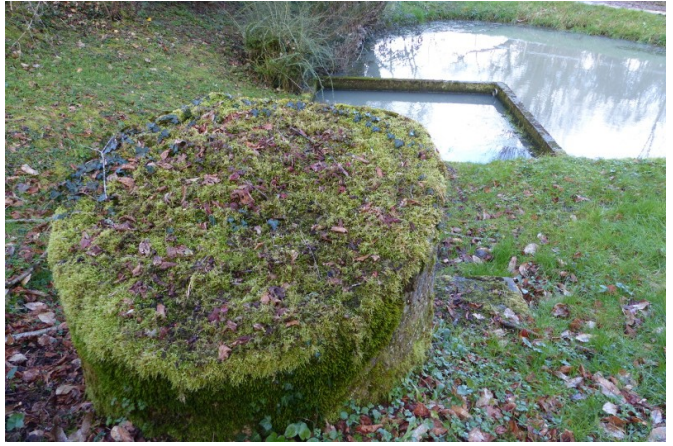
Vue depuis la fontaine

Les abords du lavoir et de la fontaine sont entretenus, toutefois le bassin gagnerait à être nettoyé de sa vase.

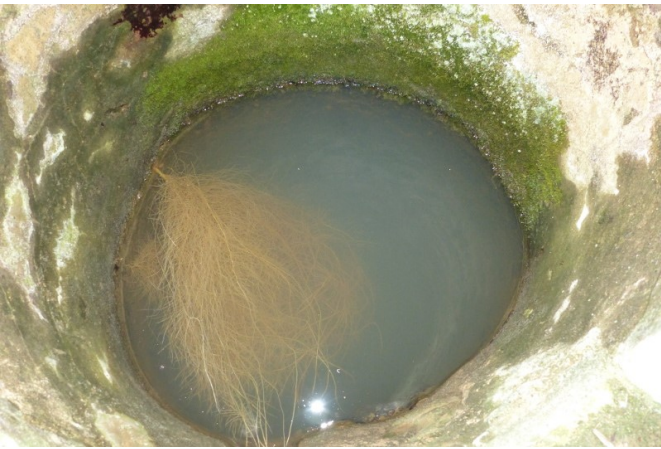
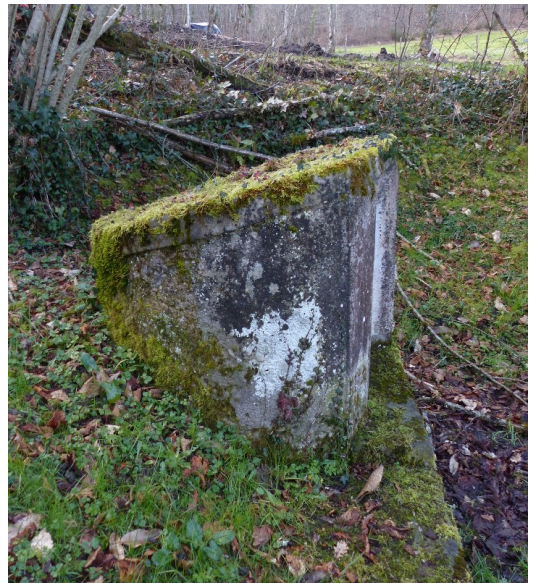
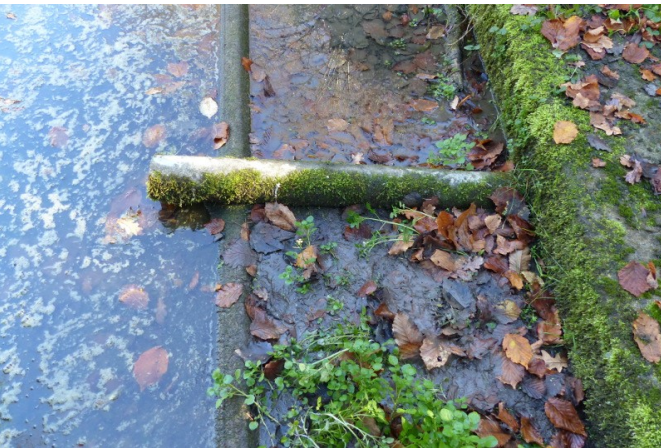
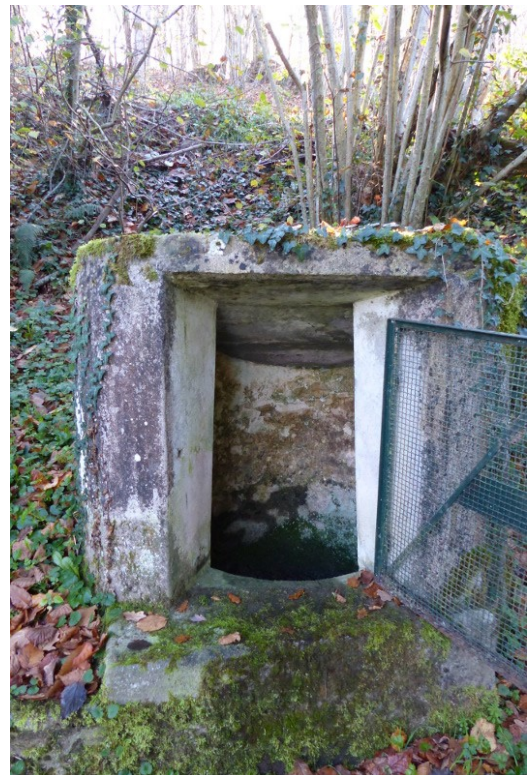
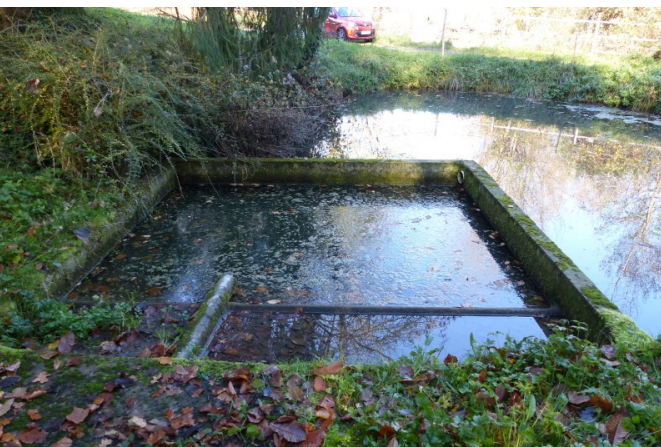
La fontaine, grossièrement bâtie et fermée par une grille, est située sur un socle en béton légèrement en surplomb du lavoir. Le devant est plat mais l'extérieur est grossièrement cylindrique. Le toit est composé d'une dalle plate inclinée vers l'arrière. A l'intérieur, les parois sont également cylindriques mais de section irrégulièrement ovale. La profondeur sous la margelle est d'environ 1,90 m, le sol du fond est irrégulier et est couvert d'une couche de vase épaisse bien que l'eau au-dessus soit claire. Sous l'ouverture, à environ 33 cm, un tuyau part en direction du lavoir.

Le lavoir, de forme presque rectangulaire est composé de deux parties : la première, la plus petite, peu profonde (25 cm) se termine par un plan incliné qui devait servir de pierre à laver.

La profondeur de la plus grande partie est d'environ 72 cm. Le tuyau d'arrivée d'eau sort du bord le plus proche de la source et mesure environ 95 cm pour un diamètre de 12 cm. Un autre orifice est ménagé à l'angle nord est et permet l'évacuation de l'eau dans la mare qui entoure le lavoir. Il s'agit d'une mare abreuvoir aux berges naturelles. Les bords extérieurs du lavoir sont droits.

L'espace entre la source et le lavoir a été bétonné.
