Département de la Dordogne  
**DOSSIER D'INVENTAIRE**  
PETIT PATRIMOINE RURAL BÂTI DU PÉRIGORD

**Arrondissement** : Sarlat  
**Canton** : Le Bugue  
**Commune** : Saint Cirq  
**Lieu-dit** : Entre Suscanaval et Le Clauzel  
**Edifice** : Croix

# CROIX DU CLAUZEL SAINT CIRQ

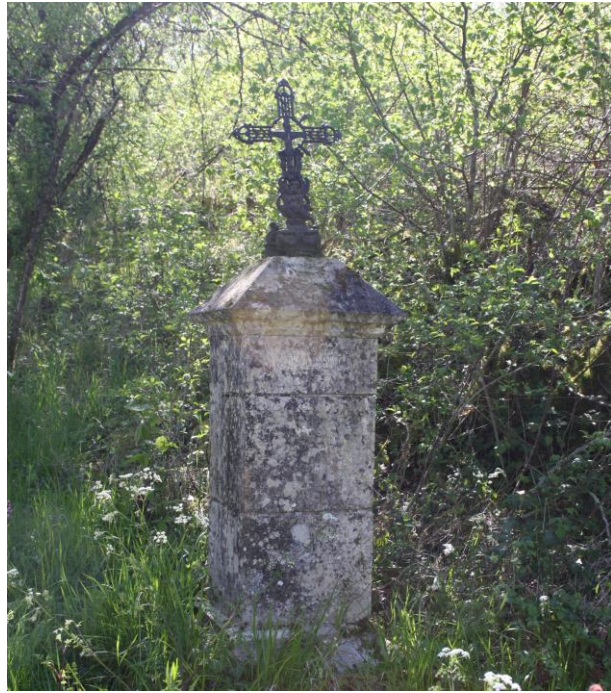
Vue de face

C'est une croix latine en fonte moulée, très fine par rapport à sa hauteur, ce qui explique peut-être le fait qu'elle soit brisée en plusieurs morceaux. Ceux-ci ont été remis en place, sans le souci de reconstituer la croix d'origine, ce qui aurait été possible comme on l'a vu sur d'autres croix (Croix des Granges à Vergt) à condition de fixer les divers éléments sur un fer plat adapté.

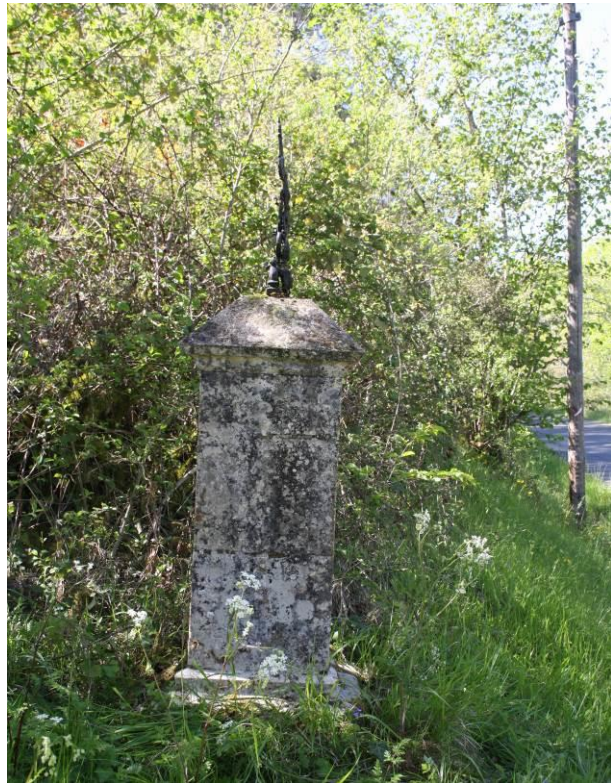
Vue de profil

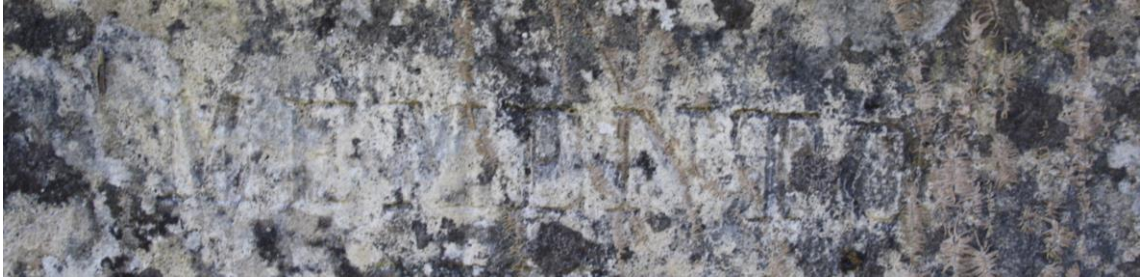
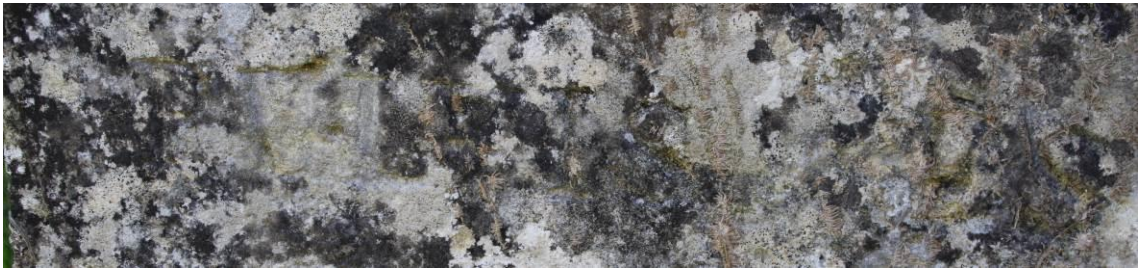
Inscriptions sur la face principale

La gravure, sur quatre lignes en lettres capitales d'imprimerie, hautes de 38 et 40 millimètres, en partie illisible, est la suivante :

MEMENTO  
QUIA  
PULVIS EST  
1904

C'est-à-dire littéralement : « En souvenir parce que tu es poussière », autrement dit « Souviens toi que tu n'es que poussière ».

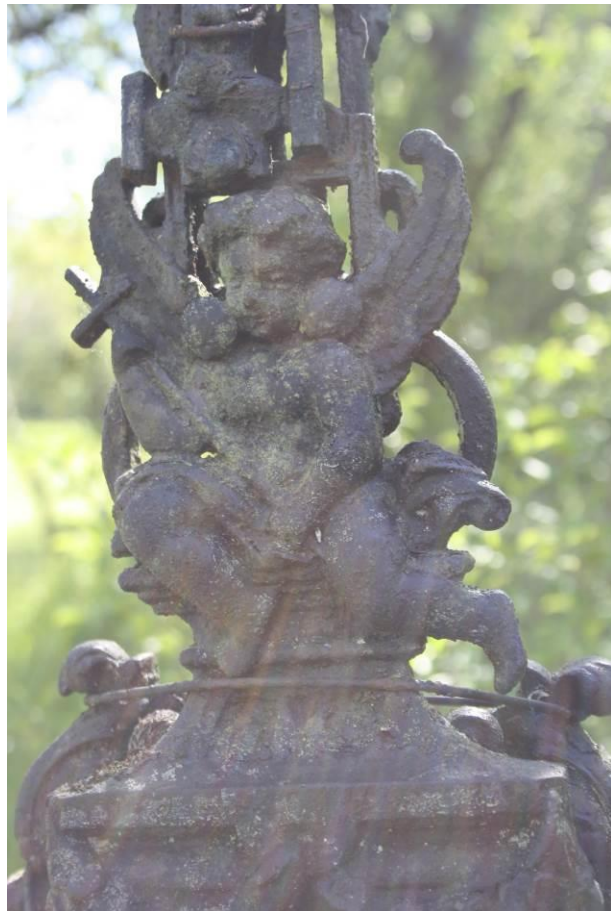
Parte inférieure de la croix

La superposition des différents morceaux ne permet pas une description complète, le seul élément du décor bien visible étant l'ange assis au pied de la croix. Il est malheureusement surchargé par la tête des deux boulons qui ont sans doute constitué la première réparation. Elle a manifestement été à nouveau cassée, le dernier accident ayant été provoqué par un engin agricole, et réparée de manière expéditive avec du fil de fer.

La croix est brisée en quatre morceaux qui ont été rassemblés sans le souci de la reconstituer, pour partie avec des boulons et pour partie avec du fil de fer et donne une impression d'abandon. Par contre, le piédestal est en très bon état, ce qui devrait lui permettre de durer.
