Département de la Dordogne
DOSSIER D'INVENTAIRE
PETIT PATRIMOINE RURAL BÂTI DU PÉRIGORD

Arrondissement : Périgueux
Canton : Saint-Astier
Commune : Saint-Astier
Lieu-dit : Fontaneau
Édifice : Fontaine-lavoir
DOSSIER n°

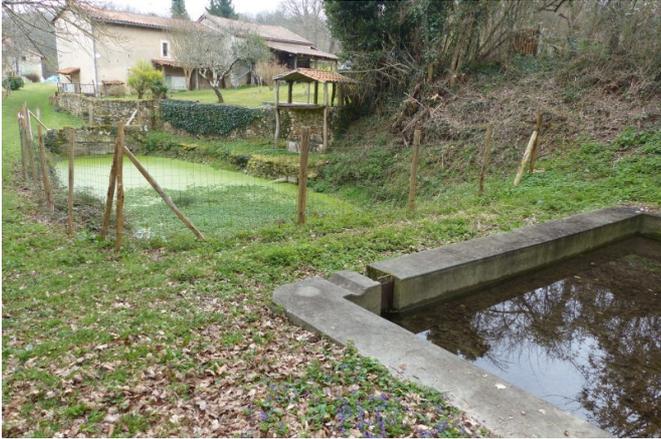
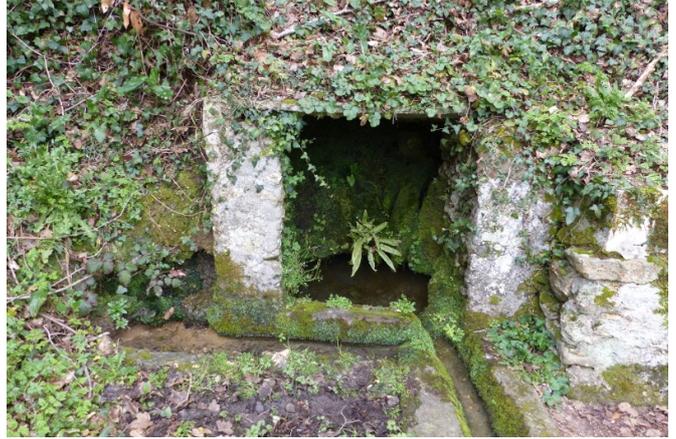
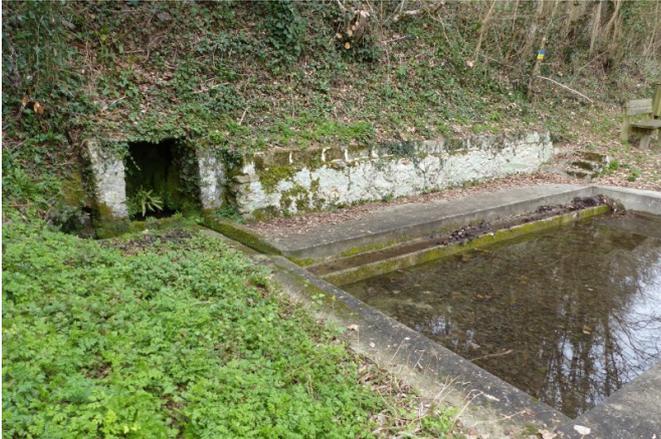
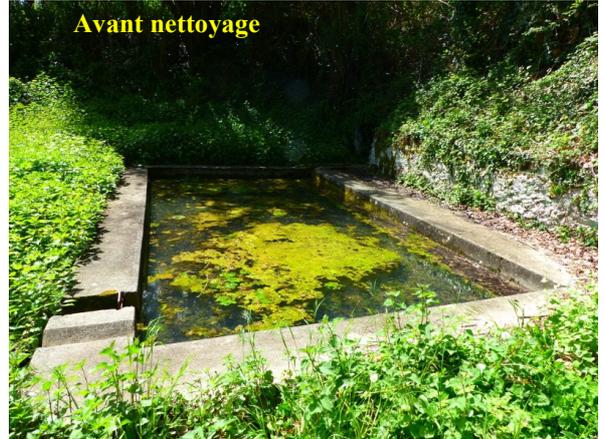
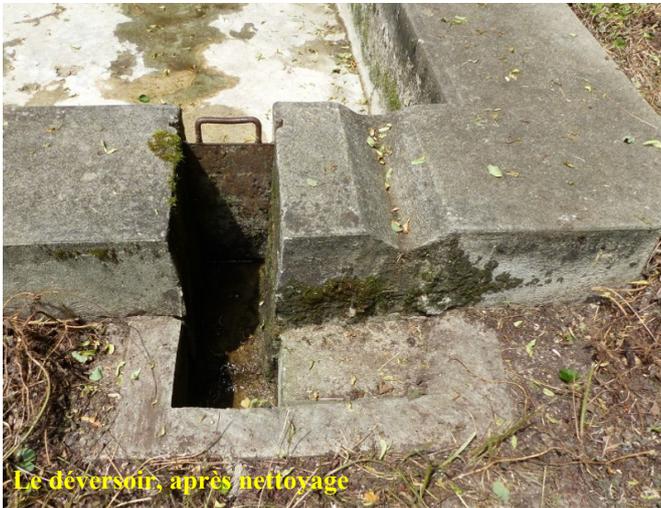
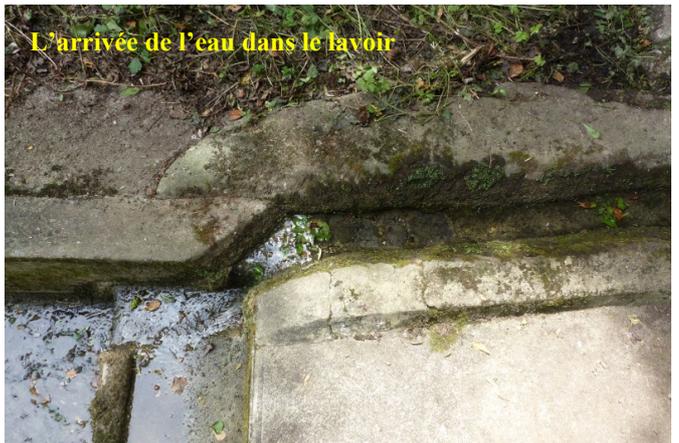
DESCRIPTIF PHOTOGRAPHIQUE

La fontaine est creusée dans le talus et sa façade a été grossièrement bâtie en moellons tout venant. A l'intérieur les murs sont constitués par le rocher sauf sur le côté gauche (ouest) qui est bâti en pierres plates. Le toit est constitué par une grosse pierre plate. L'eau provient du rocher, sur la droite, à peu près à mi-hauteur et sort de la fontaine par une rigole dont les bords sont en béton de même que le seuil de la fontaine. A l'extérieur, à l'ouest, une autre source sort du talus et son eau vient rejoindre les eaux de la première pour alimenter le lavoir tout proche.

Le lavoir est de base rectangulaire, les côtés les plus long étant parallèles au mur. Ses dimensions intérieures sont de 5,60 m sur 2,80 m.

Il est en béton et possède de larges rebords. La partie entre le lavoir et le mur est également bétonnée. L'angle est du lavoir, opposé à l'escalier, est coupé. Juste à côté se trouve le déversoir fermé par une plaque en fonte amovible. A côté du déversoir une rigole aux bords évasés, large de 20 cm et profonde de 6, a été ménagée, sans doute en cas de très fortes pluies pour éviter que l'eau n'inonde le chemin. L'eau sortant du lavoir va rejoindre une mare située à environ 4-5 mètres.

L'ensemble est en bon état, mais la végétation envahit très vite ses abords.
