Département de la Dordogne  
**DOSSIER D'INVENTAIRE**  
PETIT PATRIMOINE RURAL BÂTI DU PÉRIGORD

**Arrondissement : Nontron**  
**Canton : Mareuil**  
**Commune : Vieux-Mareuil**  
**Lieu-dit : le Bourg**  
**Édifice : Fontaine du Bourg**  
**DOSSIER n°**

## Fontaine-Lavoir du Bourg

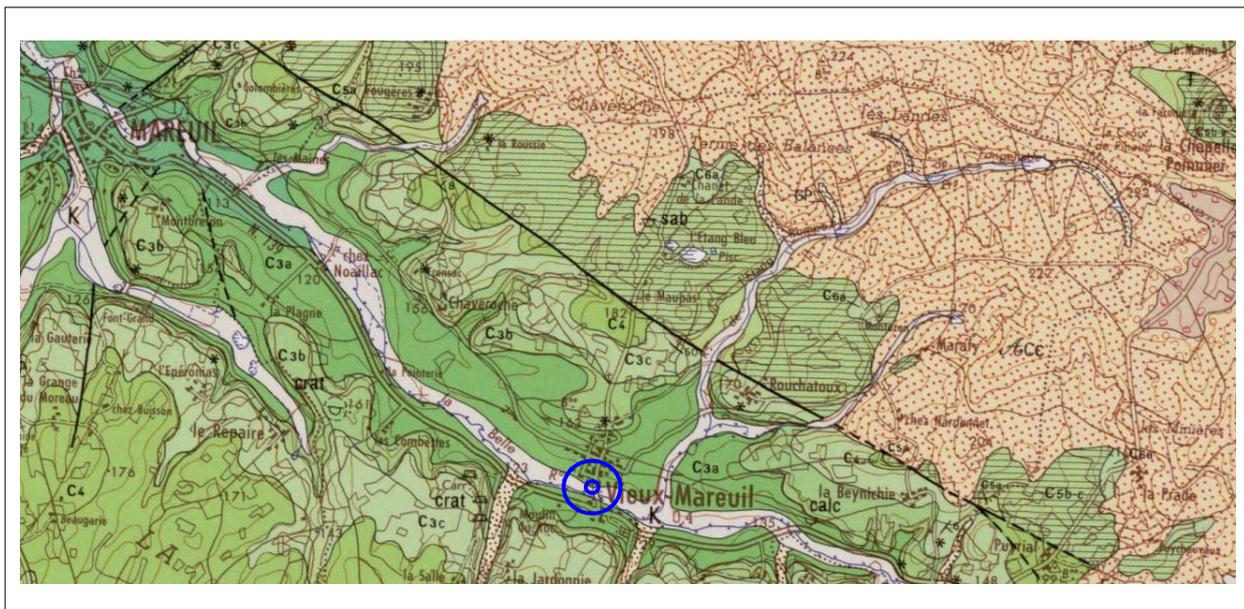
Extrait de la carte géologique de Nontron (n°734) et de sa notice.  
(D'après le portail géoscientifique Info Terre du BRGM)  
(Bureau de Recherches Géologiques et Minières)

Cette fontaine est localisée sur la bordure Nord-Est du Bassin Aquitain et plus précisément sur le flanc Sud-Ouest de l'anticlinal de Mareuil (de direction NW-SE).

Cet édifice est situé sur des terrains sédimentaires d'âge Crétacé (-100 Ma). Ainsi, la nature du sous-sol sur lequel il repose est globalement crayeuse.

En effet, des formations Turoniennes (60m d'épaisseur) sont présentes : calcaires crayeux blancs ligériens associés à des calcaires graveleux et crayeux à Rudistes angoumoisins. Ces formations sédimentaires concentrent des dépôts benthiques (mollusques, bryozoaires et annélides) et des gravelles. Ces faciès sont très visibles dans le panorama car ils constituent des niveaux plus résistants à l'érosion formant ainsi des corniches dans le paysage.

Des formations sédimentaires d'âge Coniacien (65m d'épaisseur) affleurent au Sud de ce site : calcaires gréseux présentant des faciès sableux à leur base.

A l'Est de ce site on retrouve au cœur de la vallée la sédimentation de grèzes (GP sur la carte) : sédiments de phase ultime d'érosion des versants mis en place pour l'essentiel durant le dernier épisode glaciaire du Würm. Ces formations ont déjà montré la présence d'éléments archéologiques moustériens.

Les calcaires Turoniens sont exploités à des fins de construction comme en témoigne la présence de nombreuses carrières. De ces carrières de calcaires blancs massifs à Rudistes est extraite la célèbre « pierre de Nontron ».

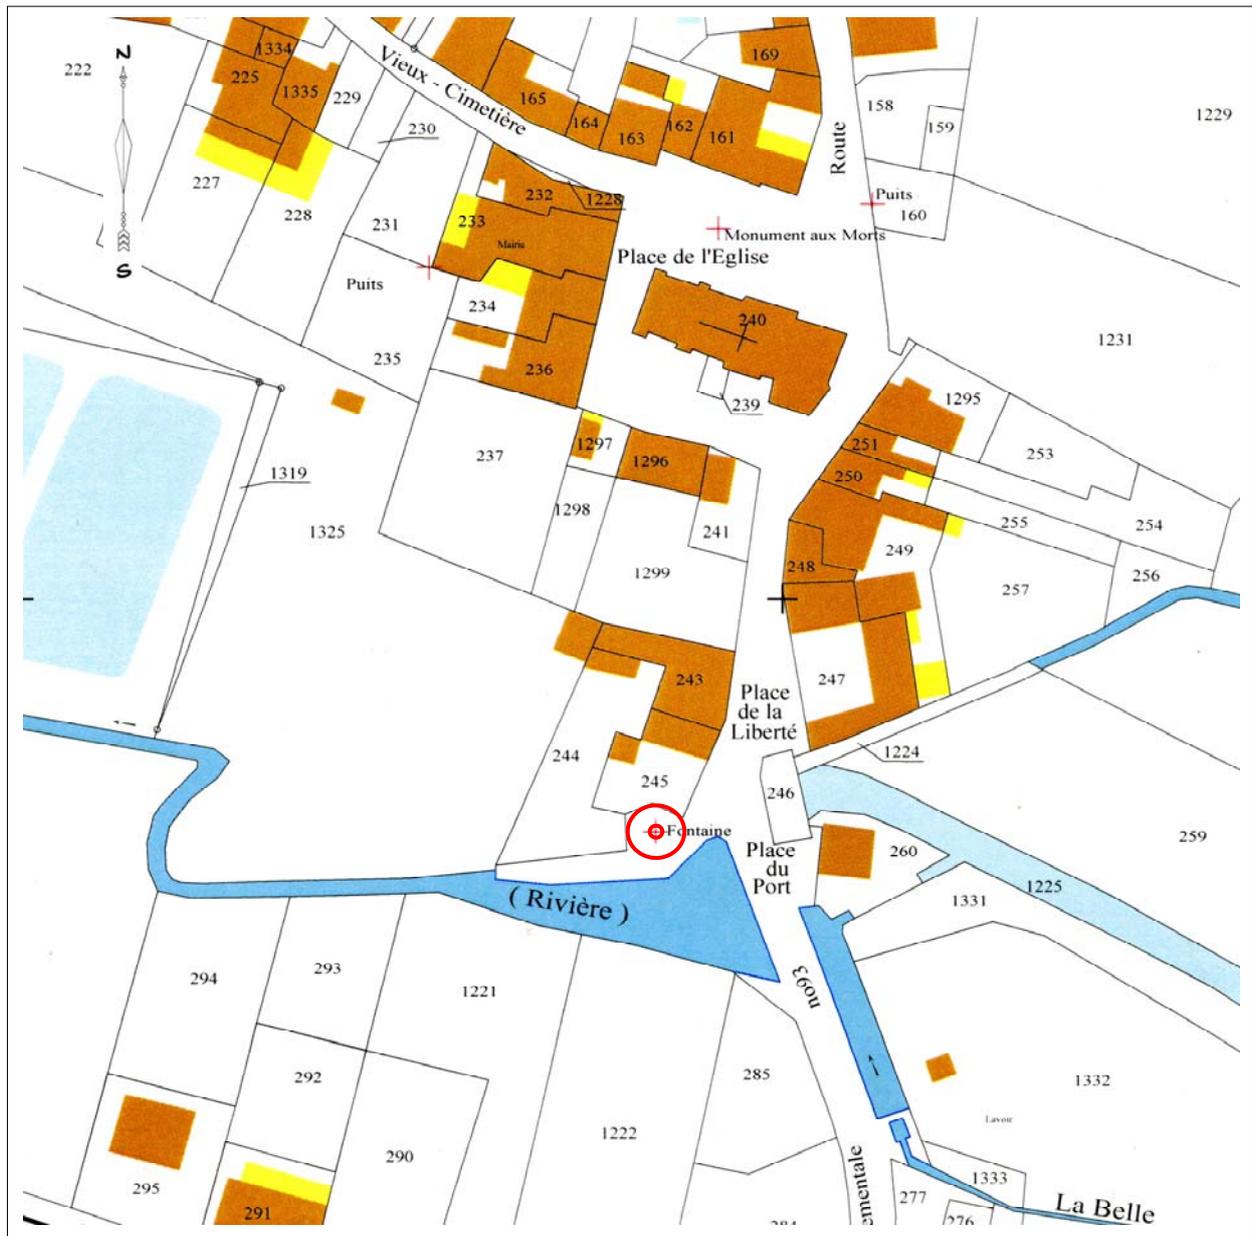
Observation: la fontaine est indiquée sur le plan cadastral.

Extrait du plan cadastral de la commune de Vieux-Mareuil à l'échelle du 1/1250.  
Section E, feuille n°1.

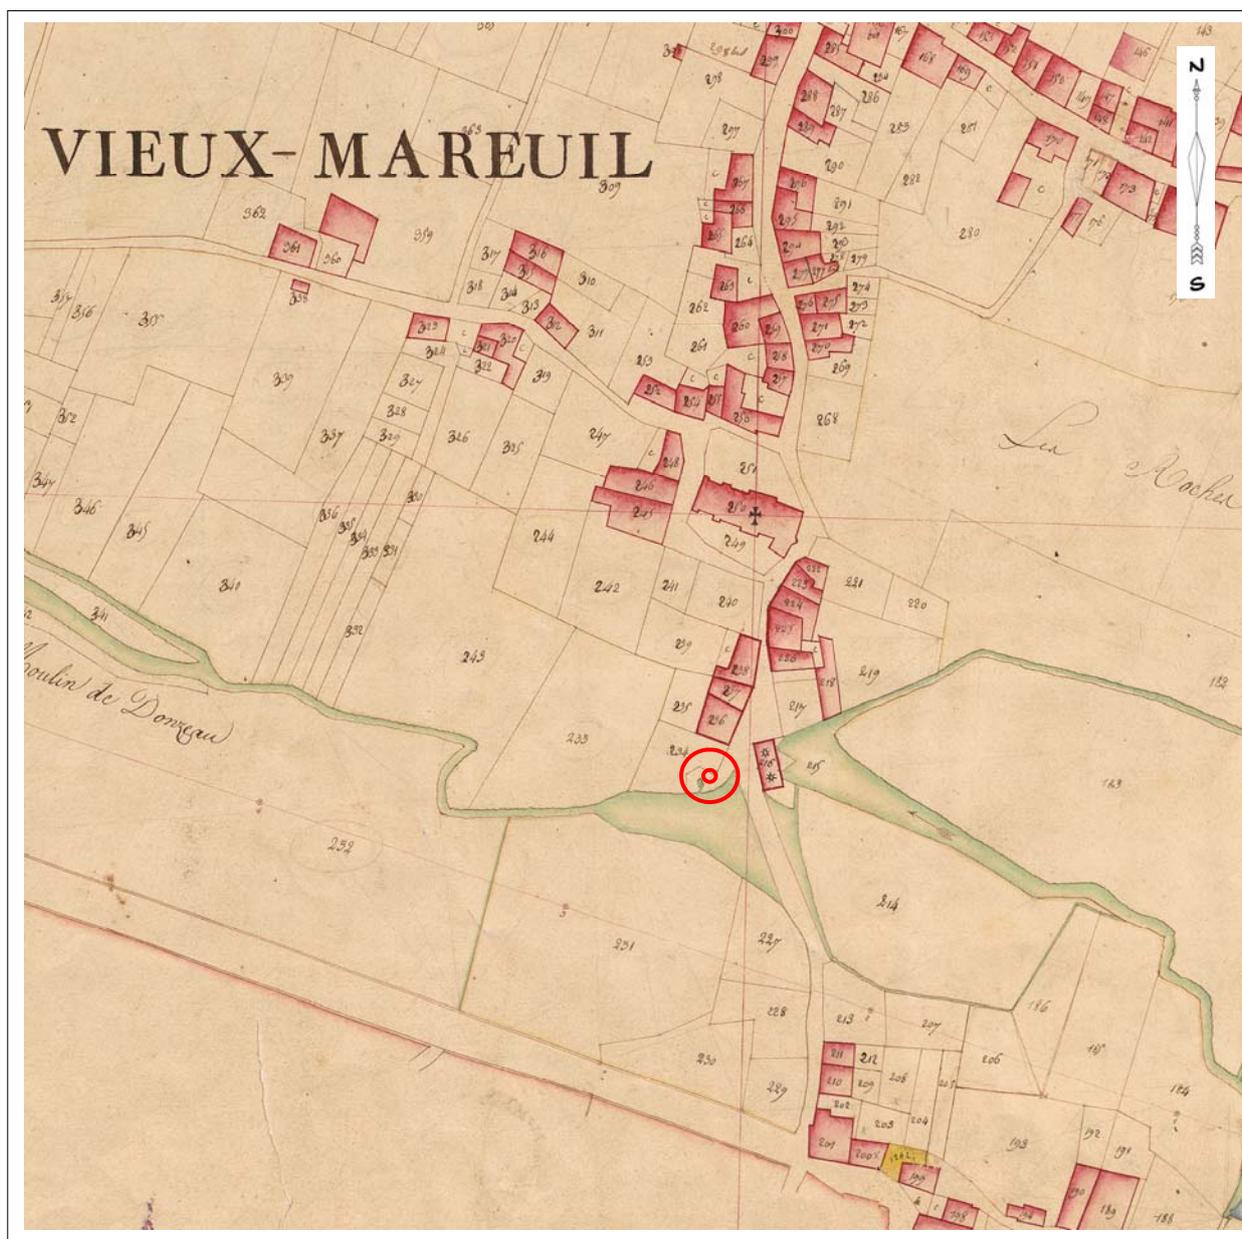
Extrait du plan cadastral napoléonien de la commune de Vieux-Mareuil , sans échelle.  
(Echelle d'origine 1/1250).  
Section E, feuille n°1.

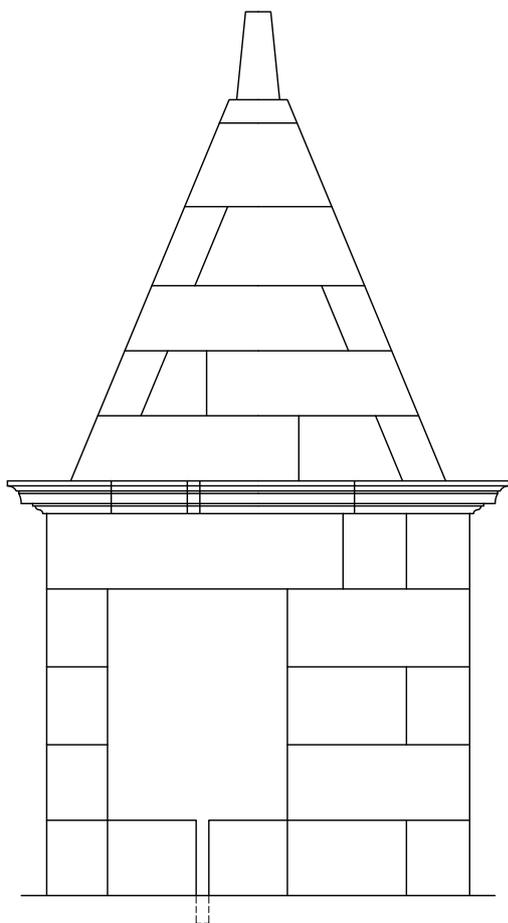
Vue face Ouest

Le bâti de cette fontaine est de plan carré (1.67m x 1.67m). Il est réalisé entièrement en pierre de taille. Deux ouvertures se font face, côté Est et Côté Ouest. En partie haute une belle corniche moulurée (de bas en haut: talon droit, bandeau, cavet droit, listel, cavet droit et bandeau), sert d'assise à la toiture. Elle est en pierre de taille. Elle est à quatre pans de type pyramidal. Elle est tronquée en partie haute. Une pierre quillée fait office d'épi de faîtage.

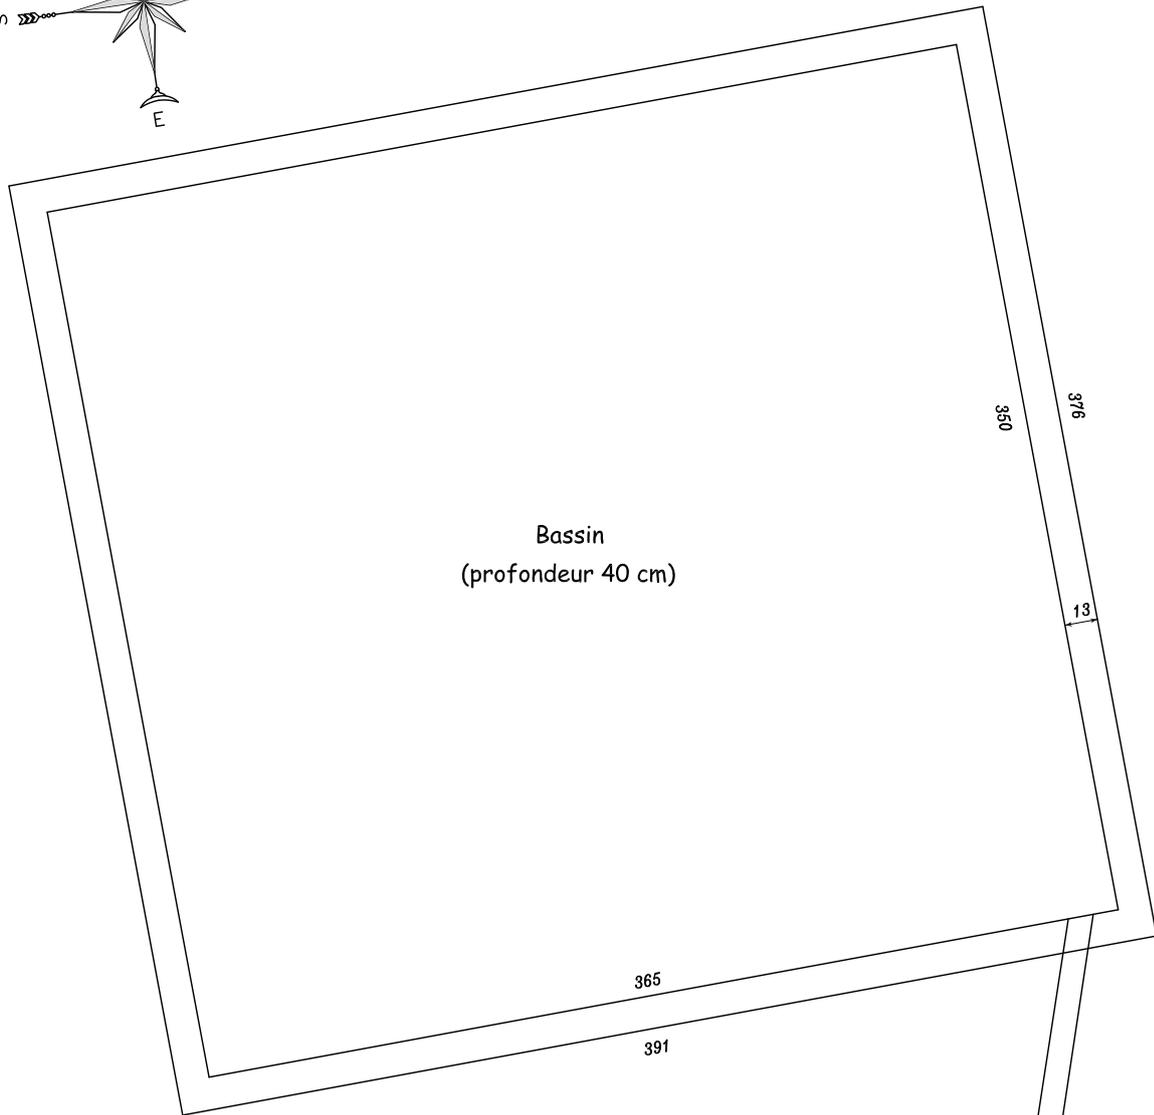
Vue en plan

Les eaux de cette source s'écoulent dans un petit bassin de forme rectangulaire (3,50m x 3.65m intérieur) qui a servi de lavoir avant la construction d'un autre lavoir, plus moderne, situé à quelques mètres en amont de la rivière.

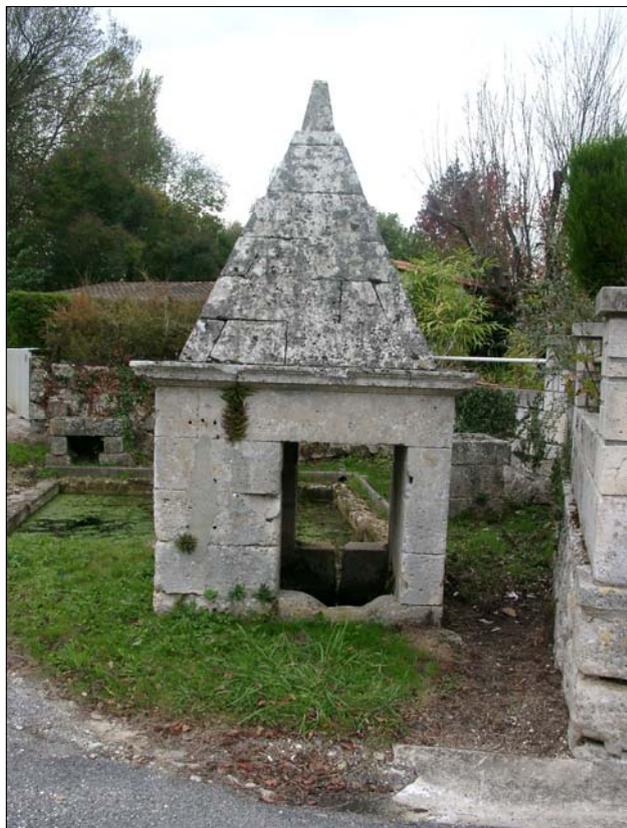
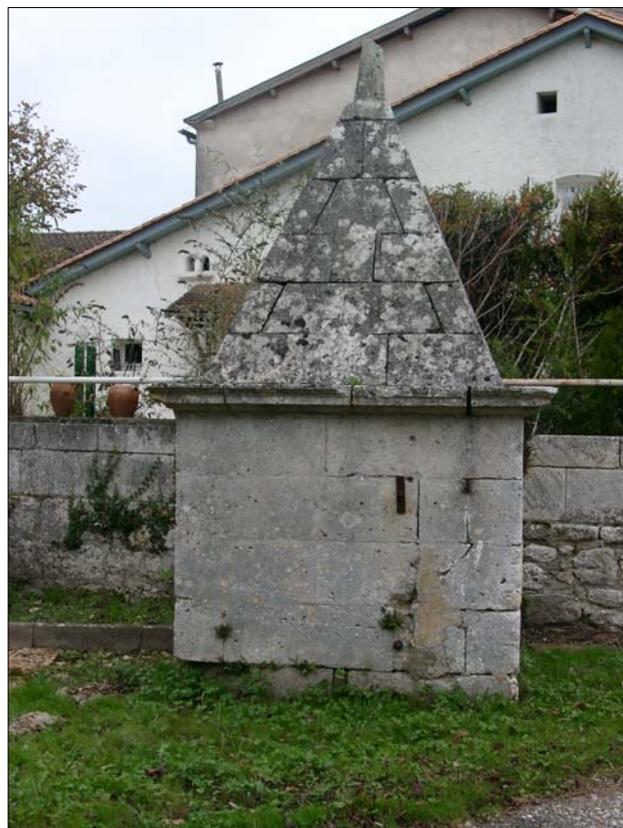
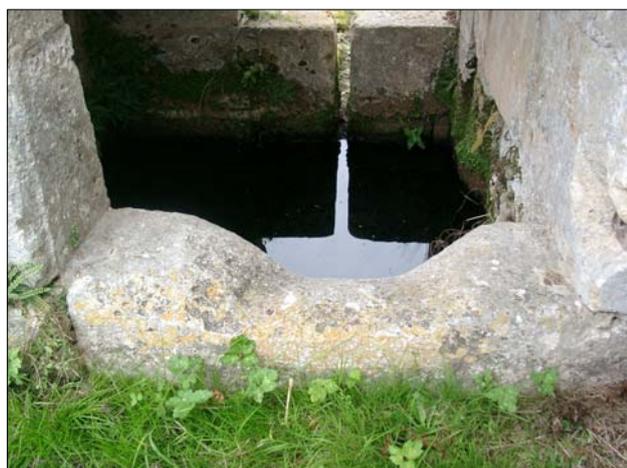
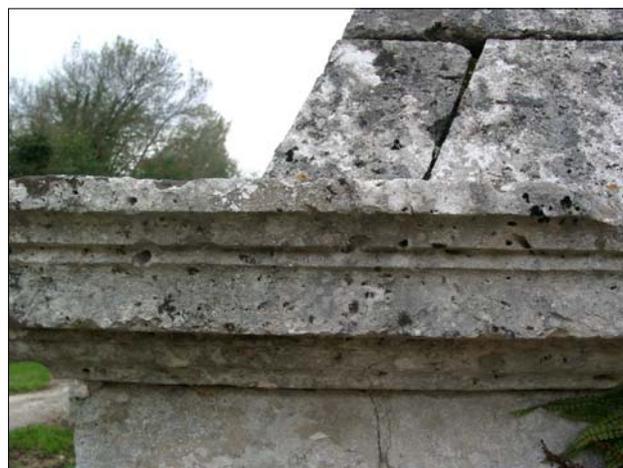
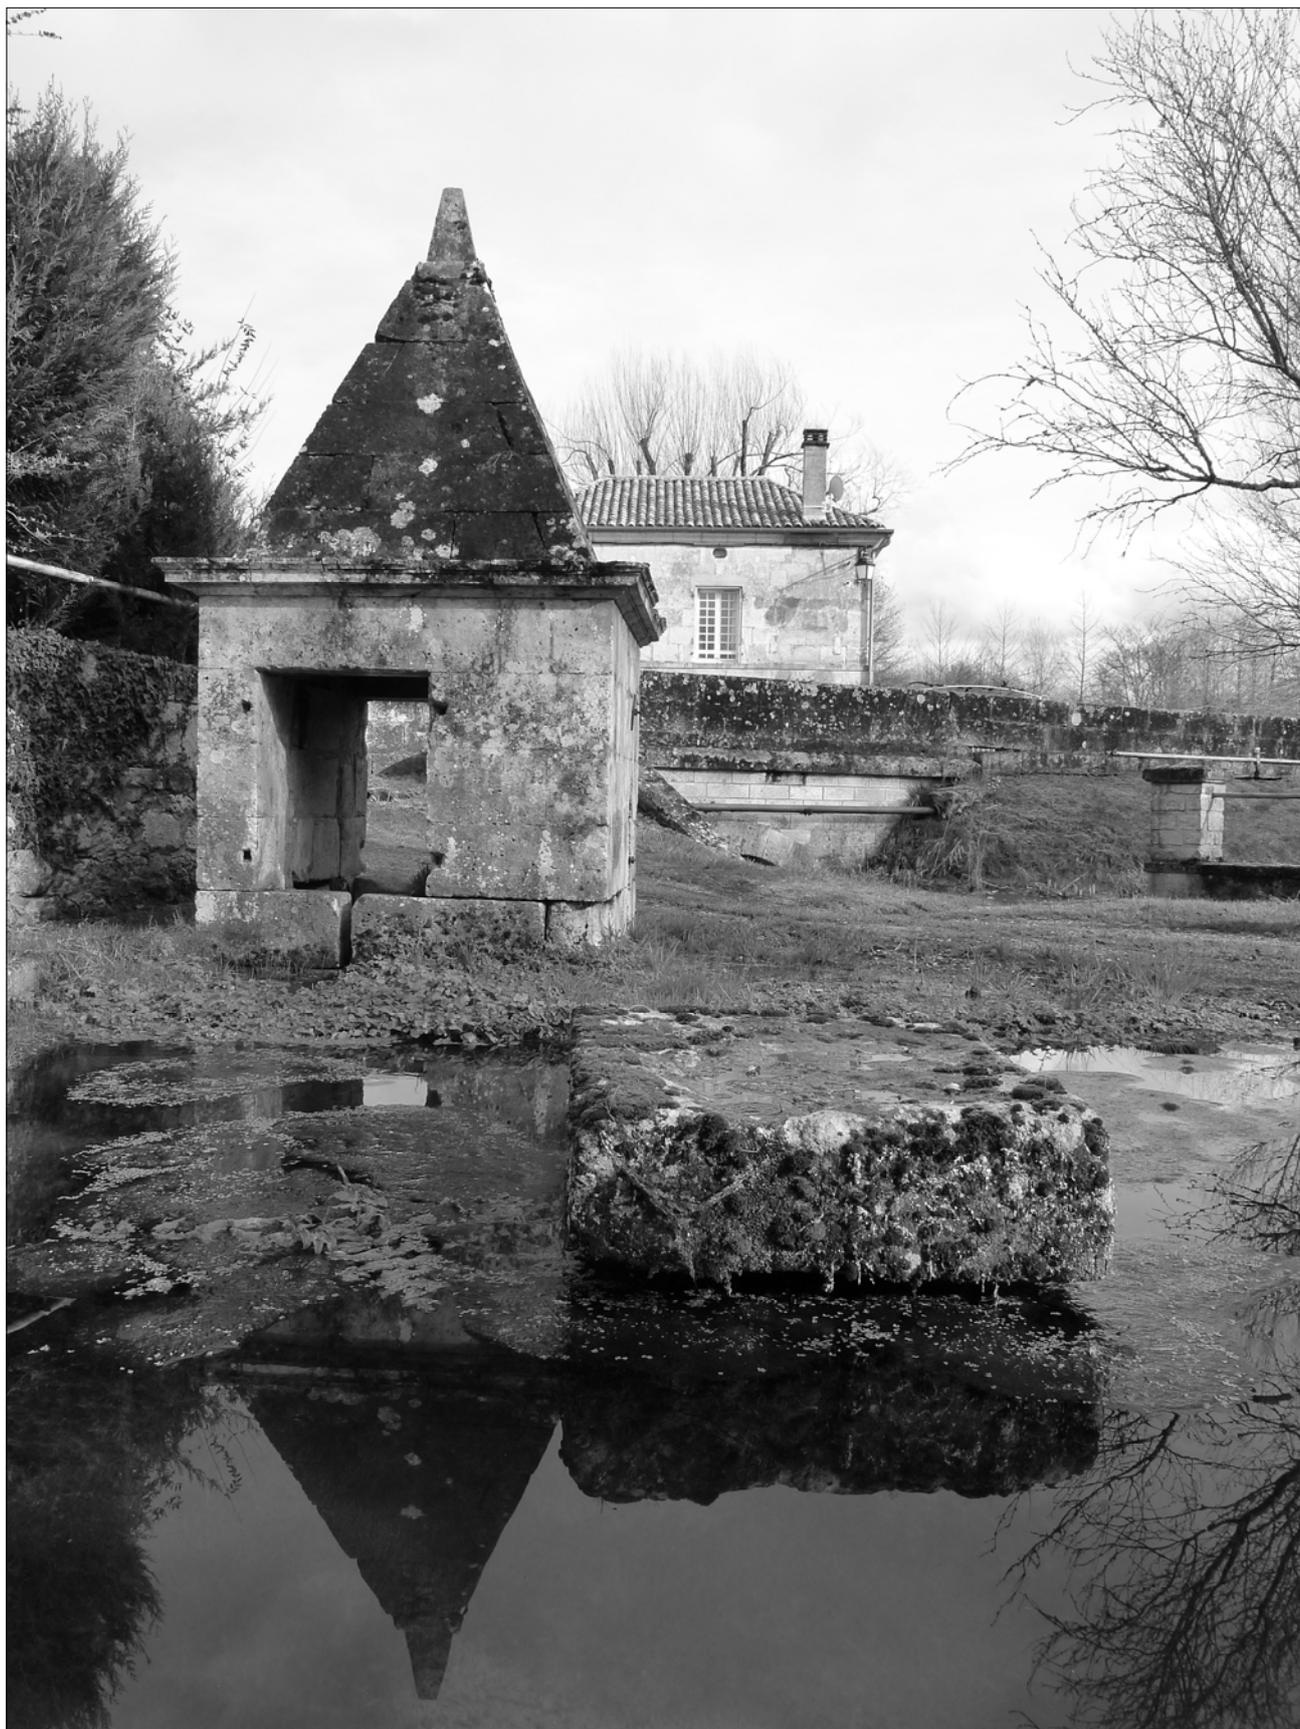
Fontaine du Bourg - Vieux-Mareuil - ( Dordogne ) - Parrot Anita / Juin 2017

L'ensemble de l'édifice est en assez bon état.

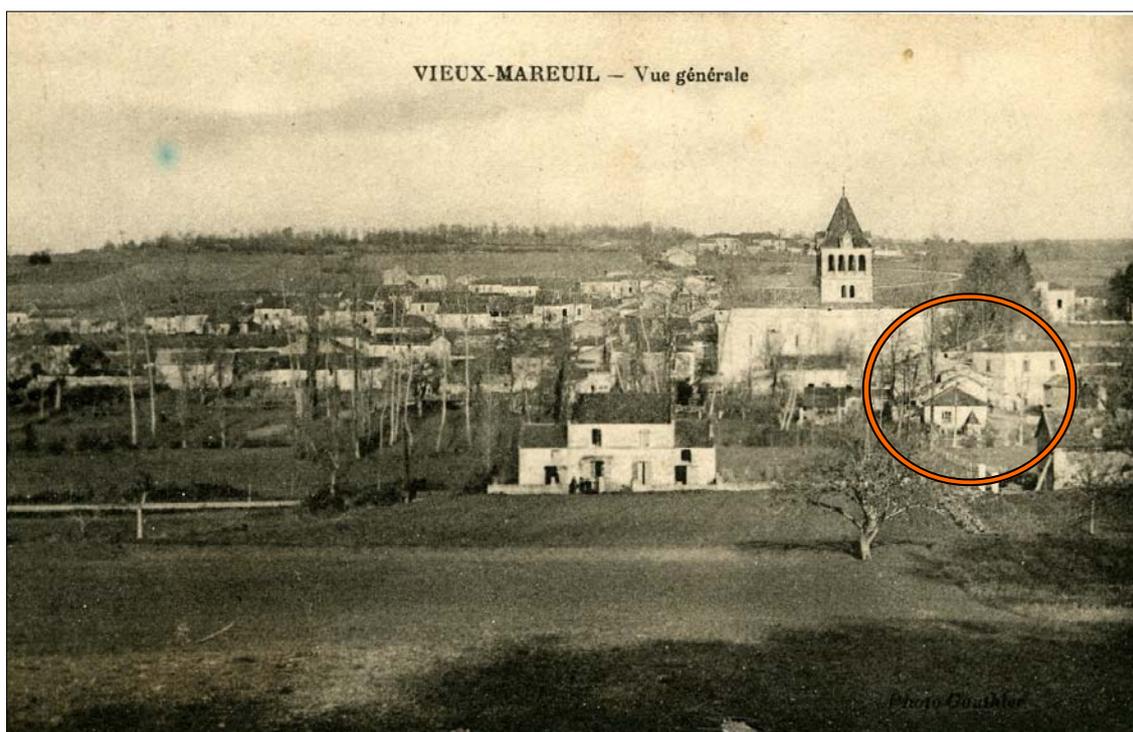
Carte postale - Vue d'ensemble du village de Vieux-Mareuil avant 1940, où l'on peut apercevoir à droite la fontaine (*Collection de Mr Vergnaud Michel*).

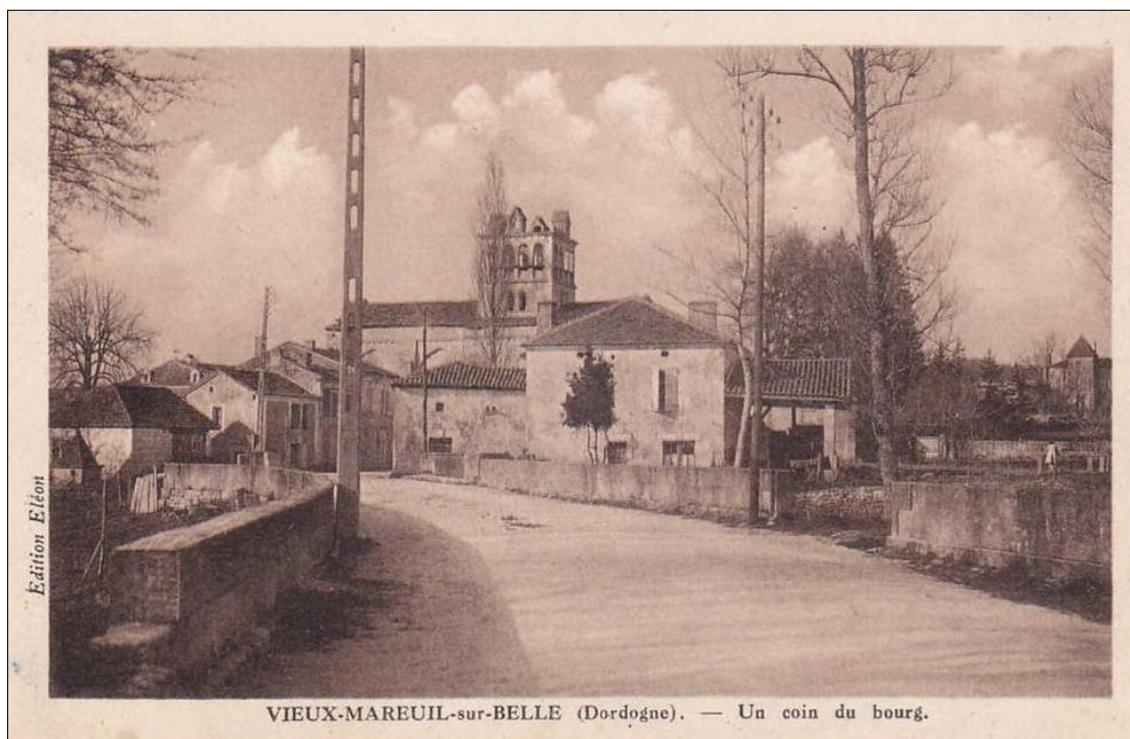
Carte postale - Vue d'ensemble du village de Vieux-Mareuil après mai 1940, où le clocher de l'église a été partiellement détruit suite à un incendie provoqué par la foudre, et où l'on peut apercevoir à gauche la fontaine (*Collection de Mr Vergnaud Michel*).

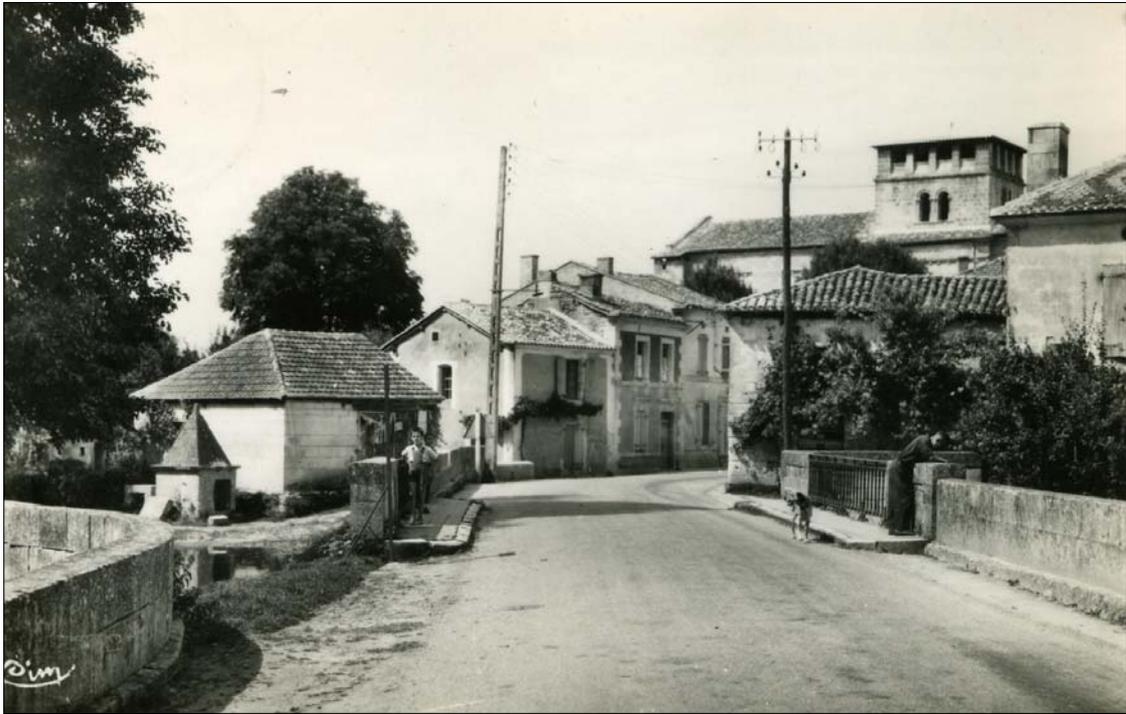
Carte postale - Vue d'ensemble du village de Vieux-Mareuil après 1940, où l'on peut apercevoir à gauche la fontaine (*Collection de Mr Vergnaud Michel*).
