Département de la Dordogne  
**DOSSIER D'INVENTAIRE**  
PETIT PATRIMOINE RURAL BÂTI DU PÉRIGORD

**Arrondissement : Nontron**  
**Canton : Mareuil**  
**Commune : Vieux-Mareuil**  
**Lieu-dit : les Combaloux**  
**Édifice : lavoir de Rouchatoux**  
**DOSSIER n°**

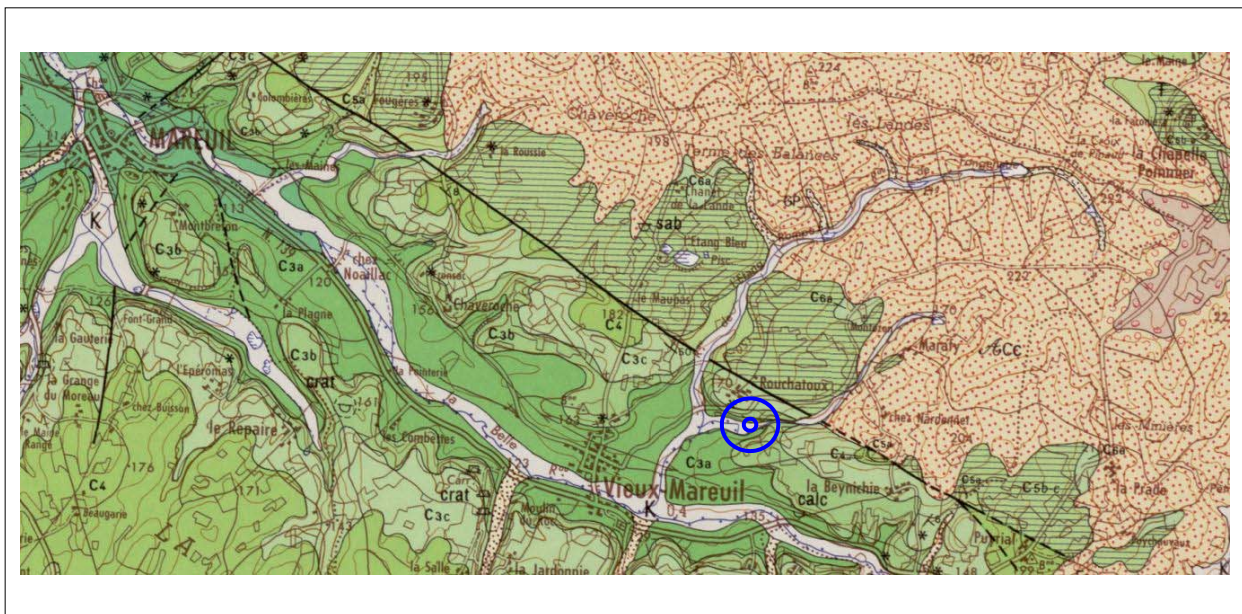
Cet édifice est localisé sur la bordure Nord-Est du Bassin Aquitain et plus précisément sur le flanc Sud-Ouest de l'anticlinal de Mareuil de direction NW-SE. Il est situé sur des terrains sédimentaires d'âge Crétacé (-100 Ma). Ainsi, la nature du sous-sol sur lequel il repose est globalement crayeuse.

En effet, des formations datées du Ligérien (C3a ; 15 à 20m d'épaisseur) sont présentes : calcaires crayeux blancs dits de Villars formant une assise massive à stratification en plaquettes accompagnée de lits marneux grisâtres à la base.

Tout autour du site, des formations un peu plus récentes de l'Angoumien (C3C) et du Coniacien (C4) sont présentes. Ces faciès calcaires sont très visibles dans le panorama car ils constituent des niveaux plus résistants à l'érosion formant de ce fait des corniches dans le paysage.

Extrait de la carte géologique de Nontron (n°734) et de sa notice.  
(D'après le portail géoscientifique Info Terre du BRGM)  
(Bureau de Recherches Géologiques et Minières)

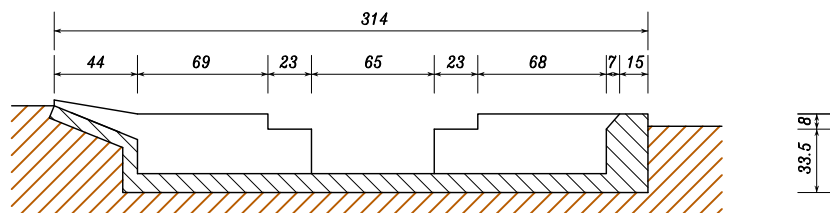
Coupe suivant BB'

Le lavoir de Rouchatoux est un lavoir ouvert. Le bassin de lavage est de forme trapézoïdale .Comme l'ensemble du bassin, margelles et trottoirs sont réalisés en ciment. Le bord latéral Nord, sur la longueur du lavoir présente un large pan coupé, strié sur sa surface, qui fait office de planche à laver. Il est directement alimenté par un petit ruisseau, affluent de la « Belle ». Quant au déversoir, il occupe une partie de la largeur du bassin et sert de trop plein, fixant le niveau de l'eau dans le lavoir.

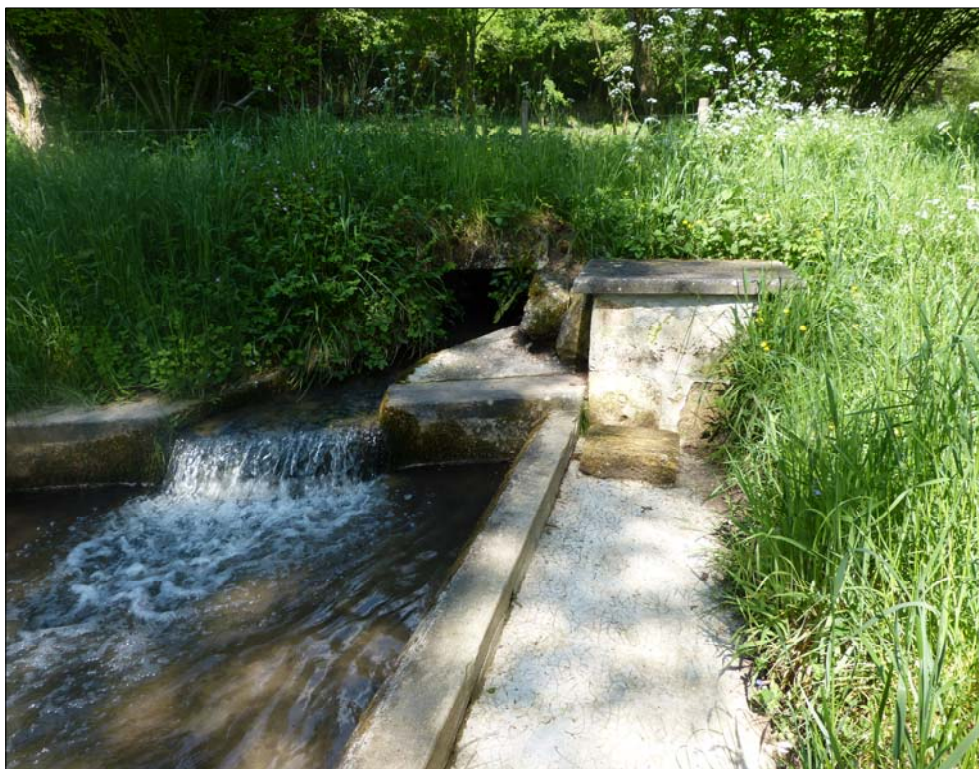
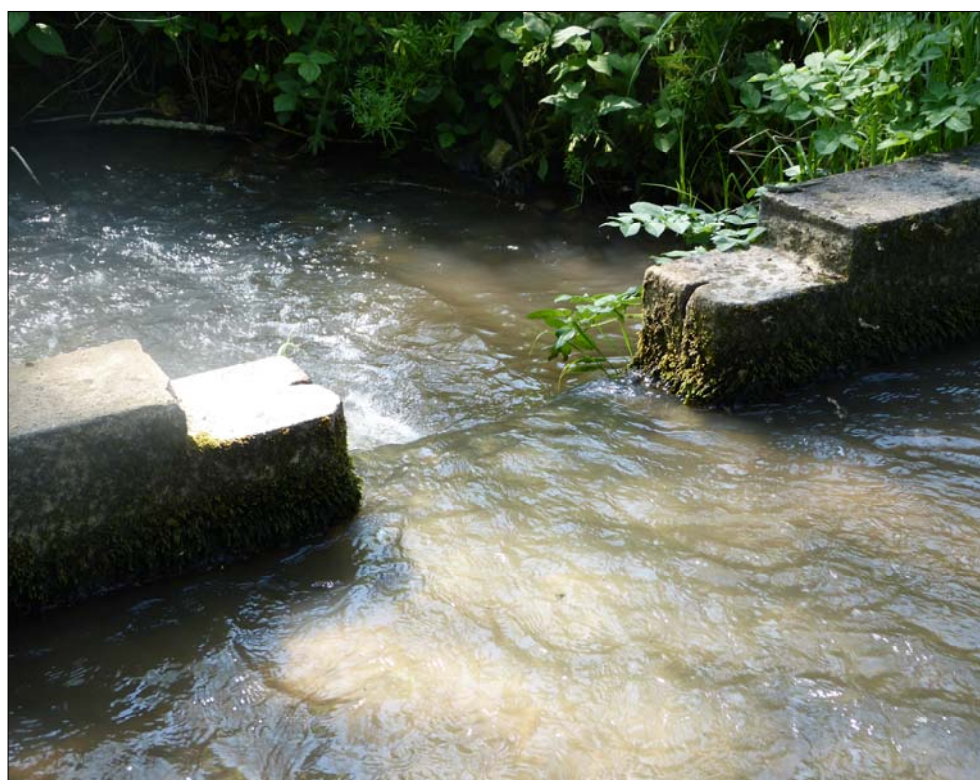
Le lavoir de Rouchatoux - Vieux-Mareuil - ( Dordogne ) - Parrot Anita / Mai 2018

Ce lavoir est en très bon état.
