Département de la Dordogne
DOSSIER D'INVENTAIRE
PETIT PATRIMOINE RURAL BÂTI DU PÉRIGORD

Arrondissement : Périgueux
Canton : Périgueux nord-est
Commune : Châteaux-l'Evêque
Lieu-dit : la Sauvage
Édifice : Fontaine-lavoir
DOSSIER n° 1364

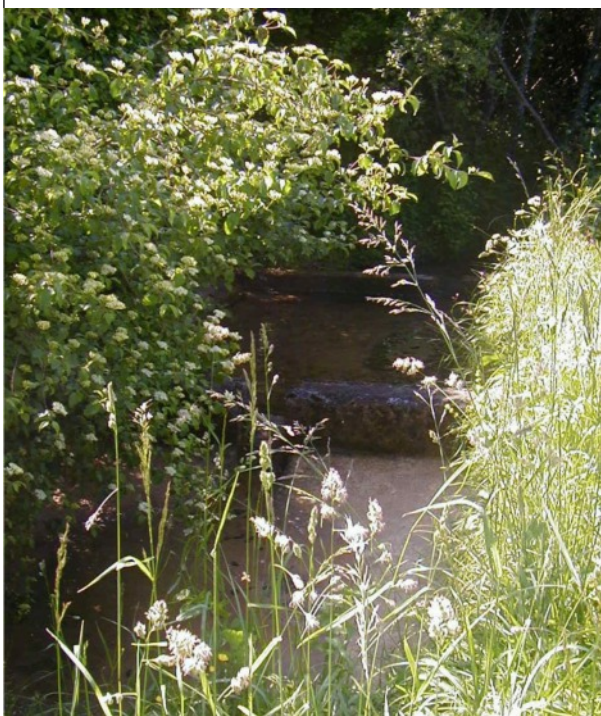
Le site tel qu'il était en 2015

Le site a été dégagé et nettoyé et est maintenant facilement accessible. L'ensemble est en relativement bon état bien que les bordures en béton s'effritent à certains endroits.
