Département de la Dordogne  
**DOSSIER D'INVENTAIRE**  
PETIT PATRIMOINE RURAL BÂTI DU PÉRIGORD

**Arrondissement :** Nontron  
**Canton :** Mareuil  
**Commune :** Vieux-Mareuil  
**Lieu-dit :** Le Bourg  
**Édifice :** Puits de l'ancien presbytère  
**DOSSIER n°** 1372

## PUITS DE L' ANCIEN PRESBYTERE

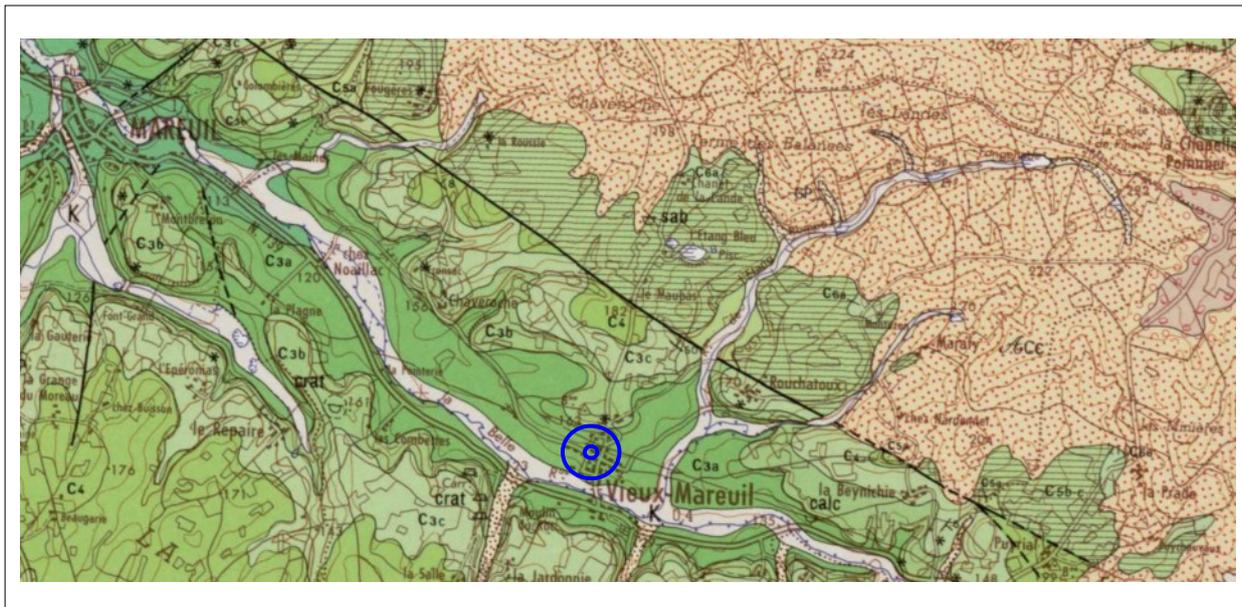
Ce puits est localisé sur la bordure Nord-Est du Bassin Aquitain et plus précisément sur le flanc Sud-Ouest de l'anticlinal de Mareuil (de direction NW-SE).

Cet édifice est situé sur des terrains sédimentaires d'âge Crétacé (-100 Ma). Ainsi, la nature du sous-sol sur lequel il repose est globalement crayeuse.

En effet, des formations Turoniennes (60m d'épaisseur) sont présentes : calcaires crayeux blancs ligériens associés à des calcaires graveleux et crayeux à Rudistes angoumoisins. Ces formations sédimentaires concentrent des dépôts benthiques (mollusques, bryozoaires et annélides) et des gravelles. Ces faciès sont très visibles dans le panorama car ils constituent des niveaux plus résistants à l'érosion formant ainsi des corniches dans le paysage.

Extrait de la carte géologique de Nontron (n°734) et de sa notice.  
(D'après le portail géoscientifique Info Terre du BRGM)  
(Bureau de Recherches Géologiques et Minières)

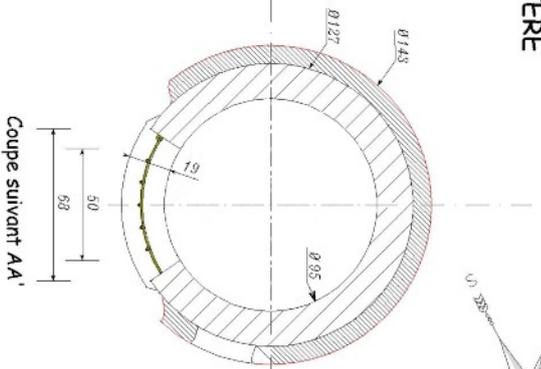
Coupe suivant 'AA''

Le puits de l'ancien presbytère de Vieux Mareuil est un puits rond. Si la structure intérieure est très régulière, il n'en est pas de même de sa structure extérieure qui a subi de nombreuses mutilations. La corniche qui le ceinturait à mi-hauteur a été arasée sur quasiment toute la périphérie, seulement quelques dizaines de centimètres encore intacts nous ont permis d'en déterminer son profil. De nombreuses parties ont été martelées ou sciées notamment pour fixer la barre de fermeture du portail d'accès à la propriété. La couverture est faite de deux pierres de taille, une de forme demi-circulaire, légèrement en saillie, qui se juxtapose à une autre de forme trapézoïdale. La margelle est passablement usée. La fermeture du puits est assurée par un portillon en fer. Le mécanisme de puisage est des plus classique : il est constitué d'un rouleau en bois actionné par une manivelle extérieure, sur lequel vient s'enrouler une chaîne.

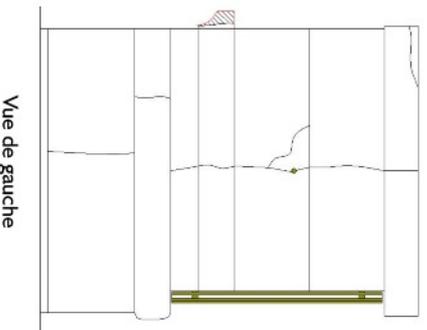
Vue de gauche

Zone où la pierre a été martelée

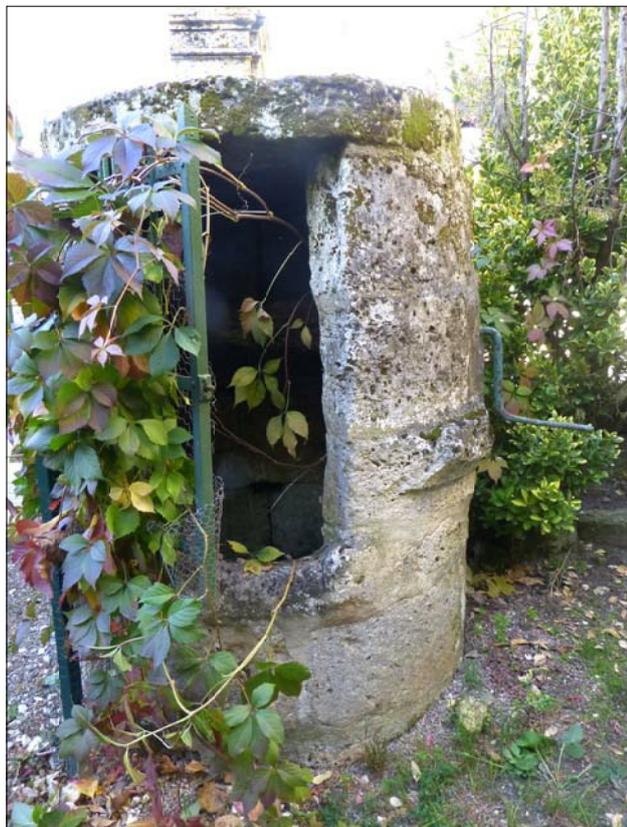
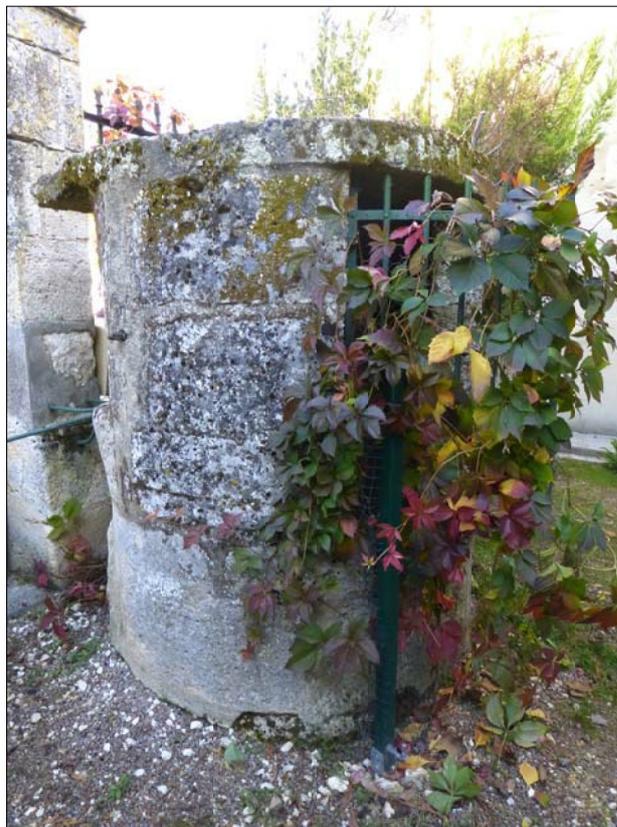
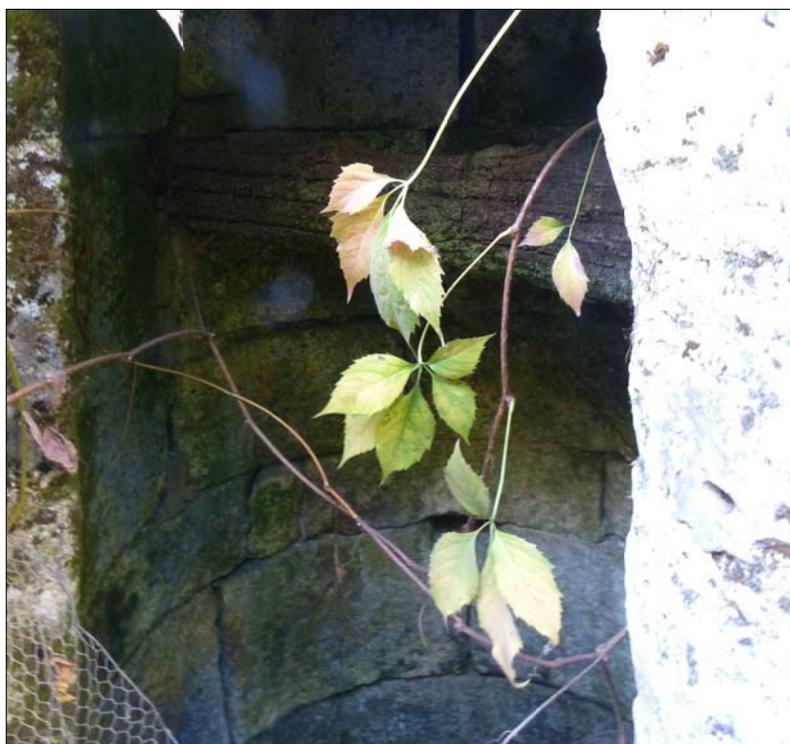
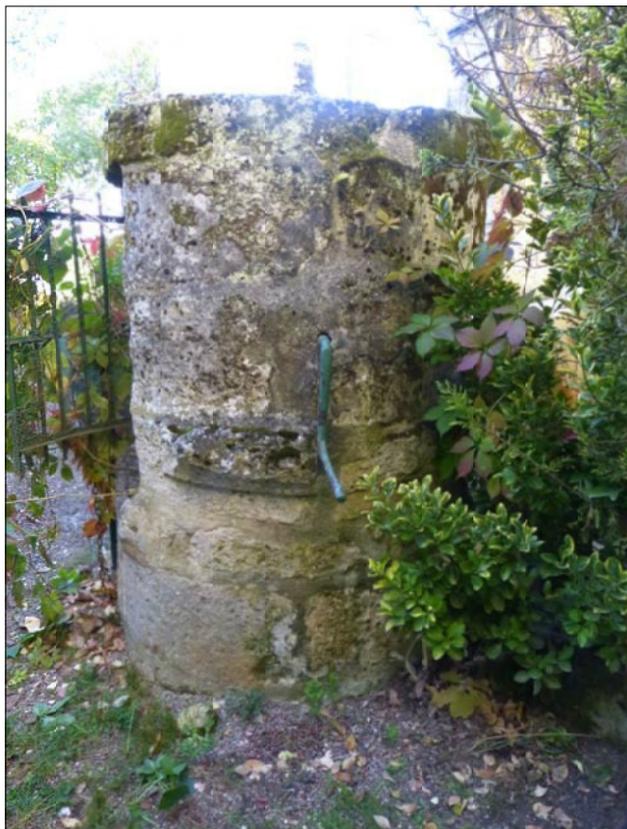
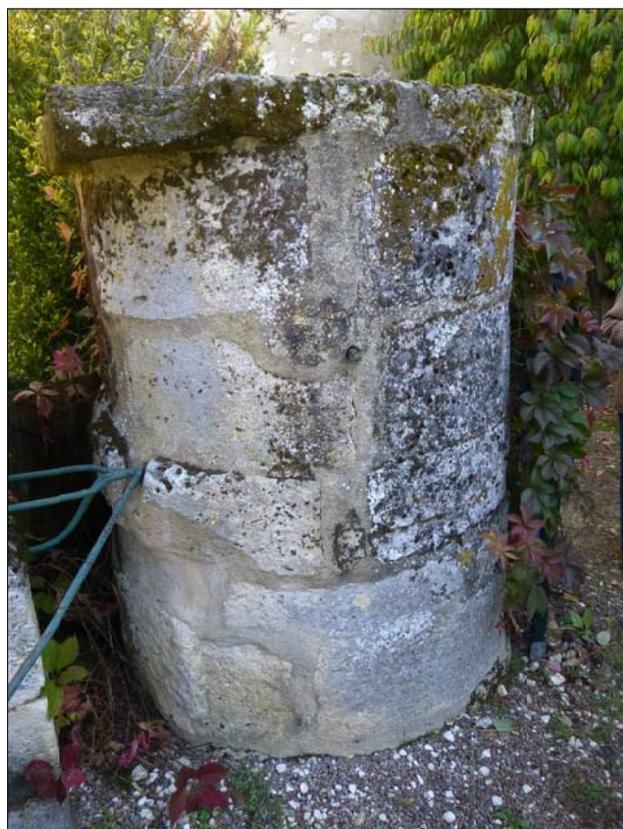
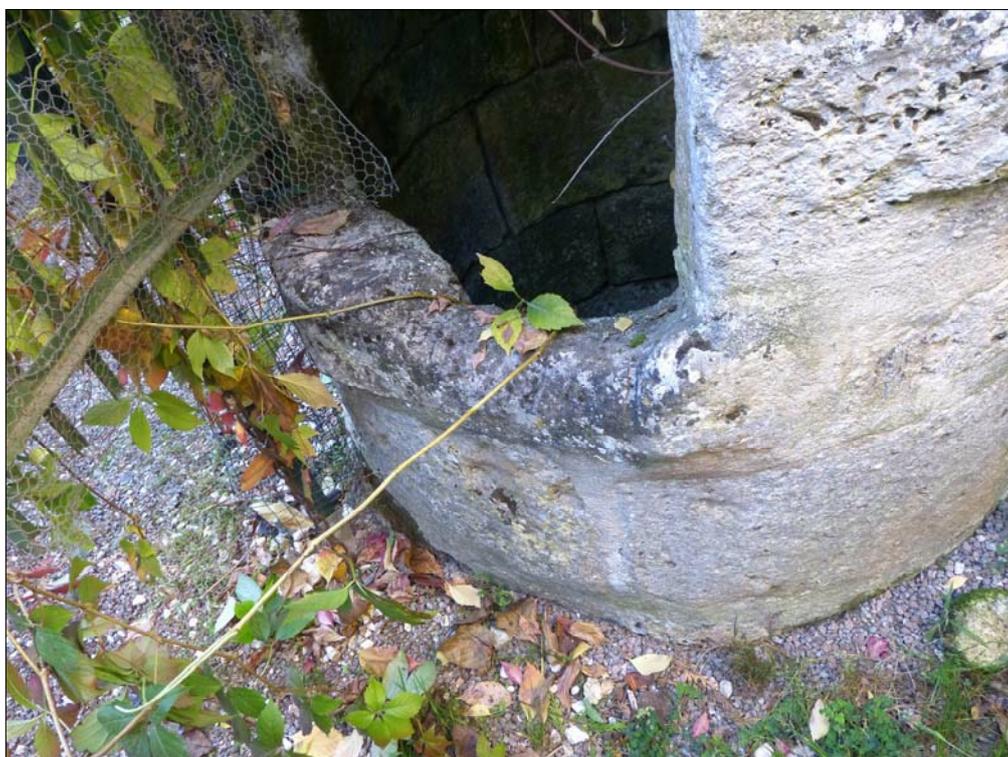
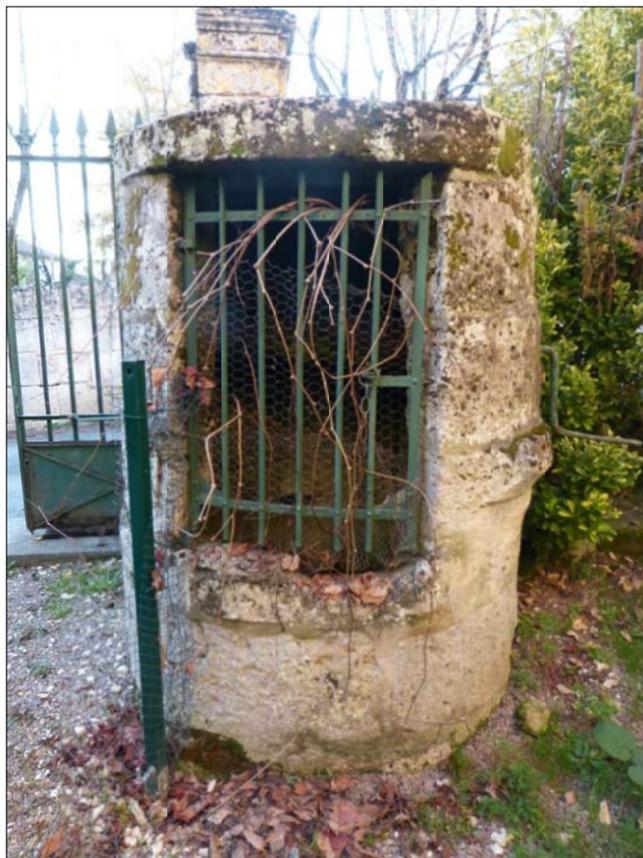
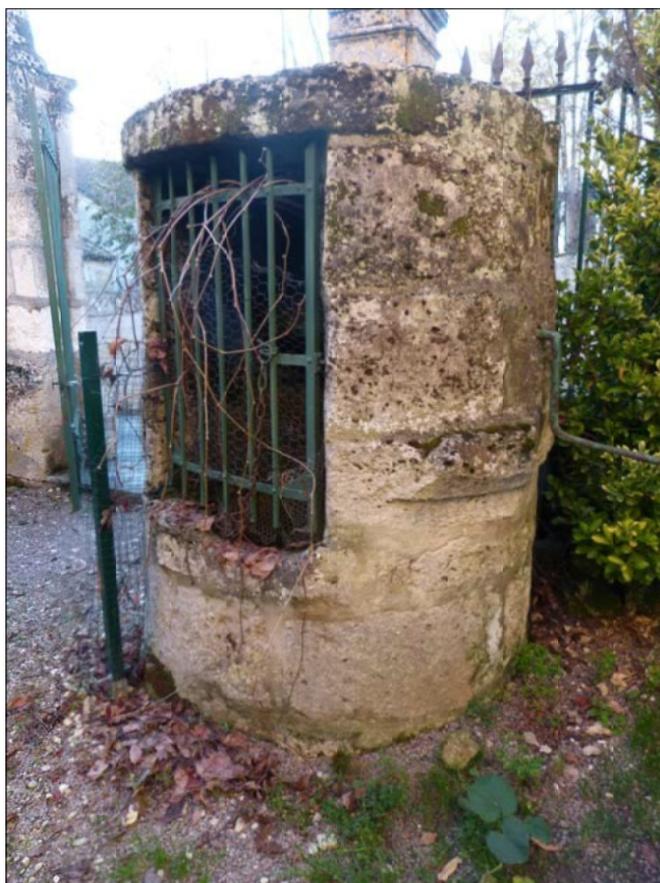
L'ensemble de l'édifice est en bon état.
