Département de la Dordogne
DOSSIER D'INVENTAIRE
PETIT PATRIMOINE RURAL BÂTI DU PÉRIGORD

CONSEIL GÉNÉRAL
Conseil d'Architecture d'Urbanisme
et d'Environnement de la Dordogne
(C.A.U.E. 24).

Arrondissement : Périgueux
Canton : Périgueux Est
Commune : Château l'Evêque
Lieu-dit : Le bourg
Édifice : Croix
DOSSIER n°

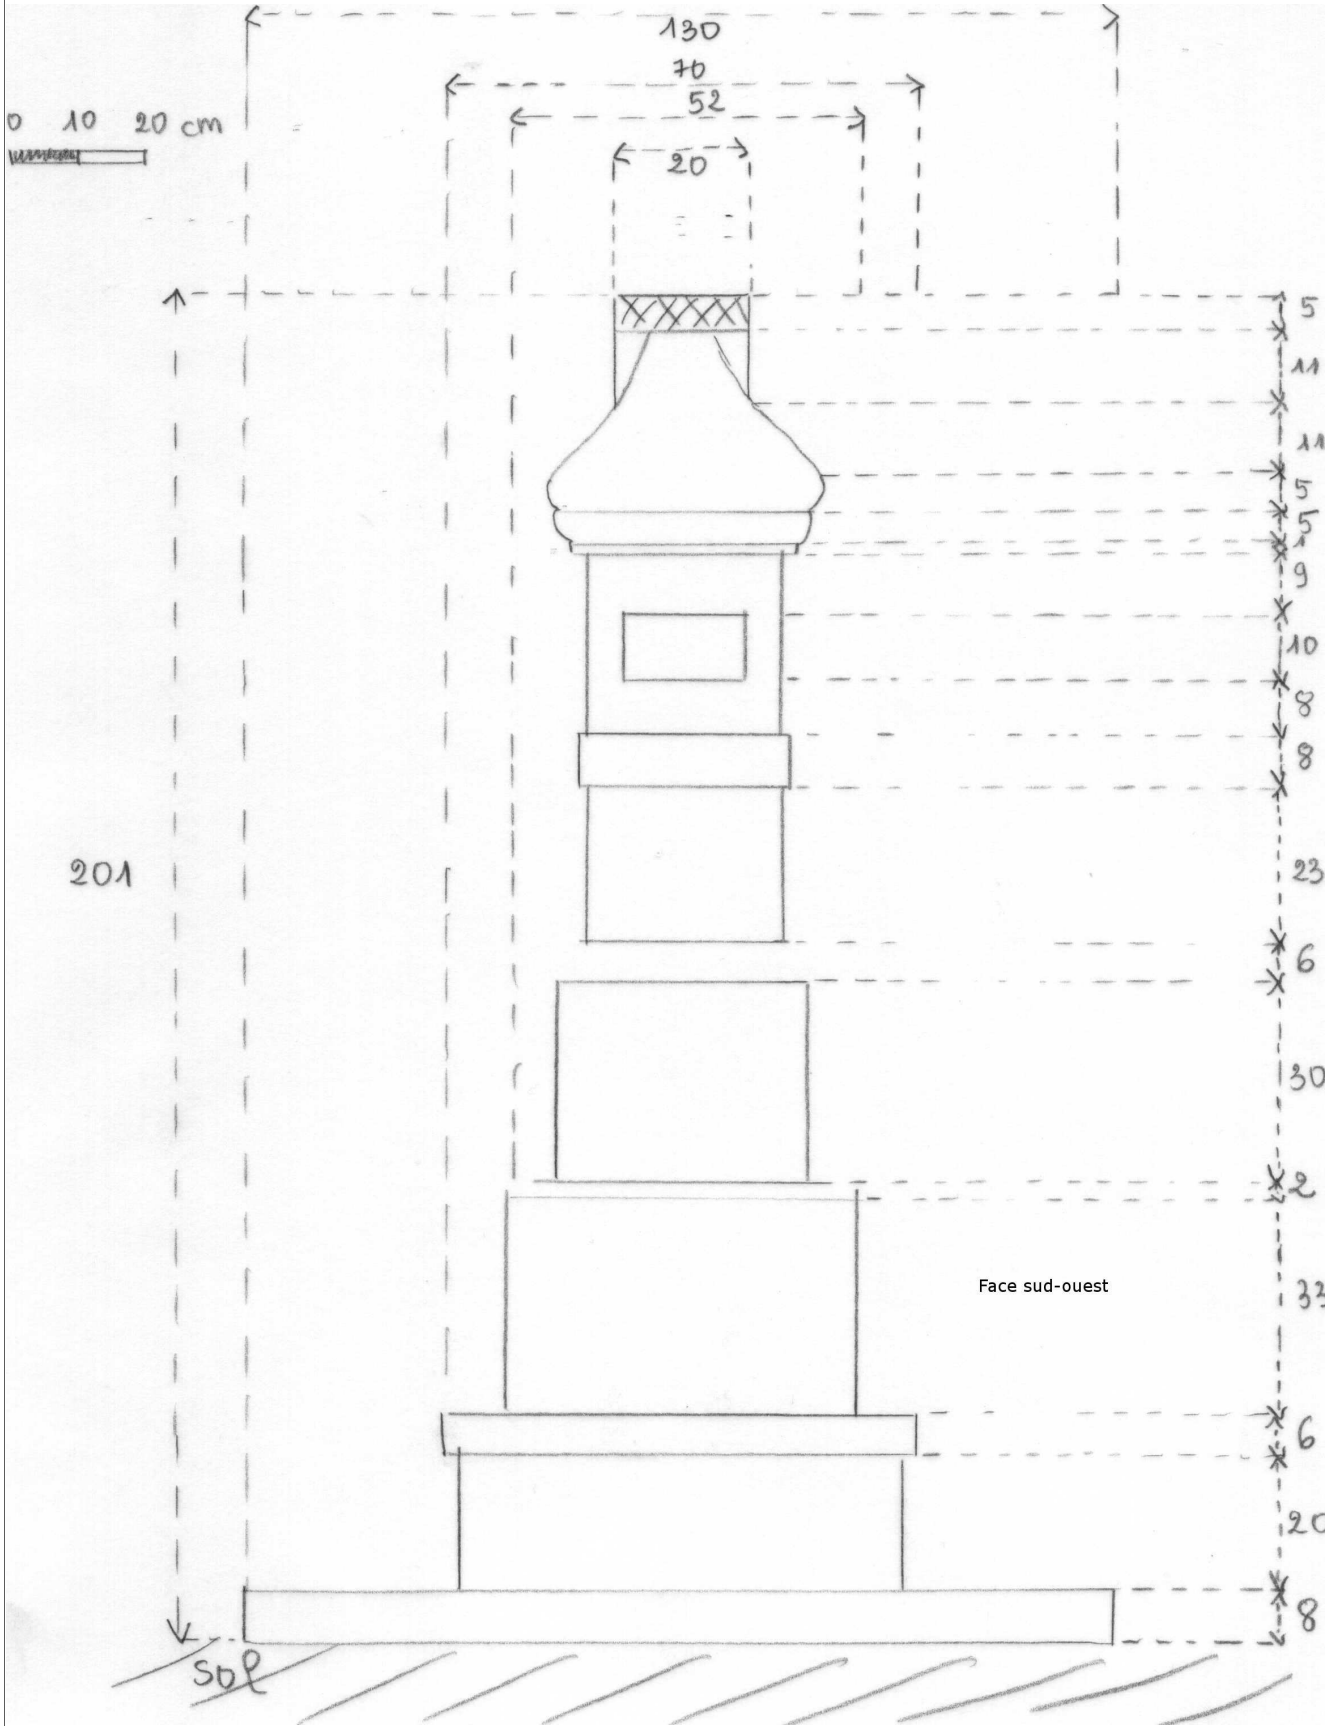
0 20 40 cm

Un soubassement, formé de quatre grandes pierres plates jointives, surplombe le fossé de la route. Il soutient deux socles superposés : le premier a des rebords saillants et arrondis, le second, plus haut et moins large se termine par des rebords biseautés.

La colonne est elle-même composée de quatre pierres superposées de tailles différentes, formant une décoration très sobre. La dernière pierre porte en son milieu une plaque sur laquelle est gravée la lettre M.

Contrairement à sa colonne, la croix est très finement sculptée : ses extrémités sont en forme de trèfle, en relief, et elle comporte en son centre une fleur en relief. Sa base s'évase en forme trapézoïdale.

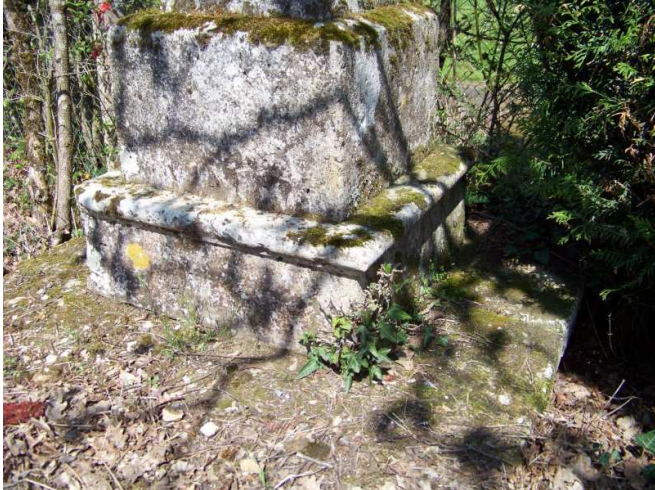
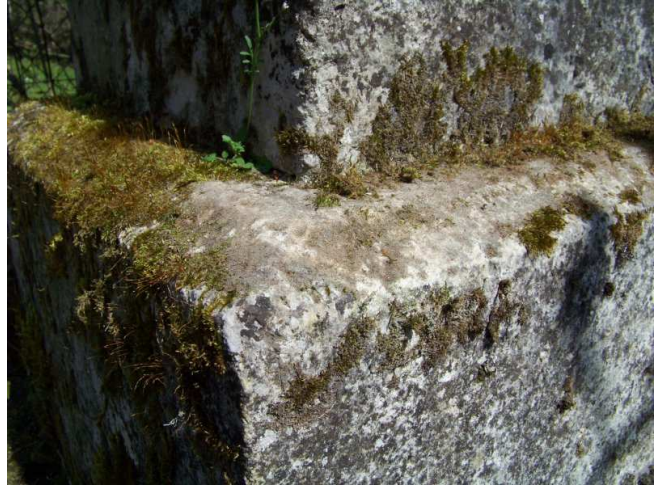
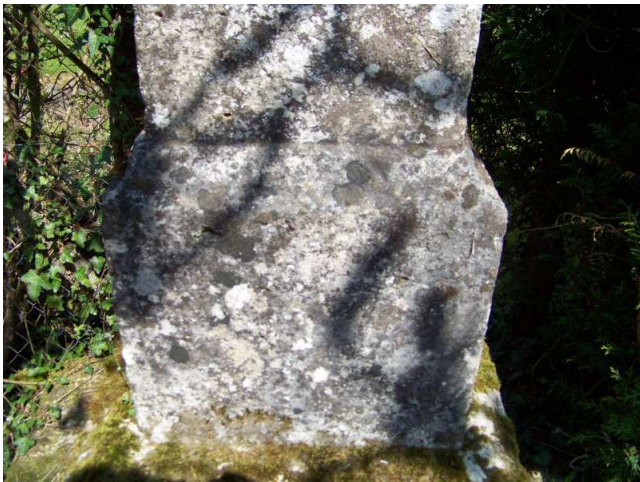
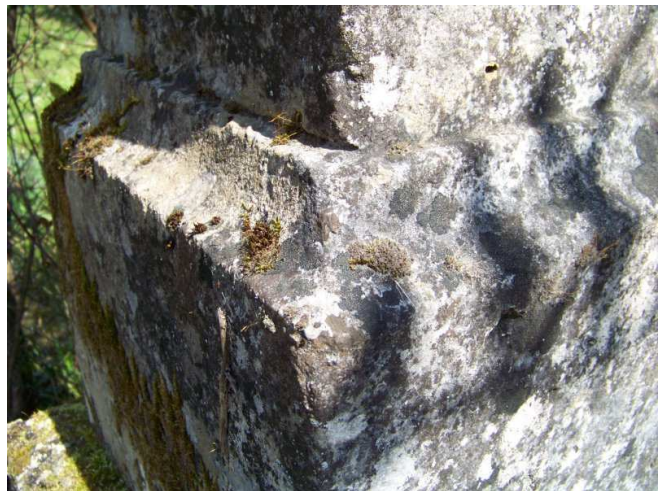
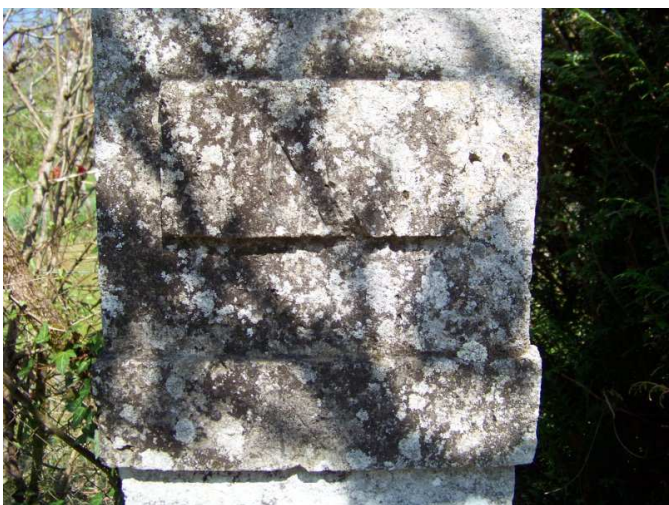
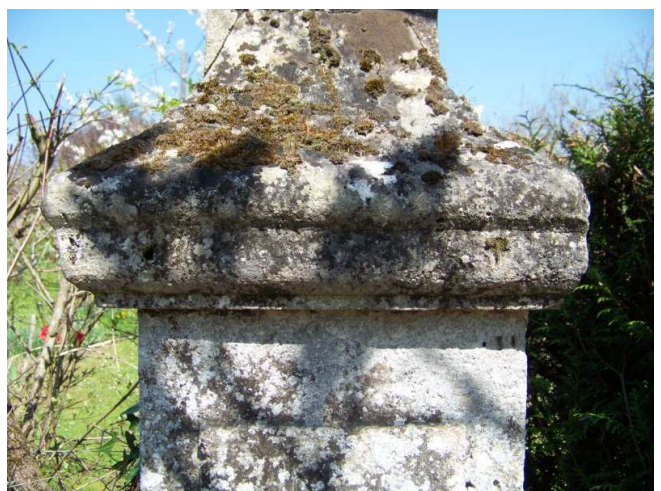
DESCRIPTIF PHOTOGRAPHIQUE

Cette croix en pierre est située en bordure de route, à proximité d'un carrefour et de l'enceinte du château, adossée à la clôture d'un terrain privé.

Croix en bon état.

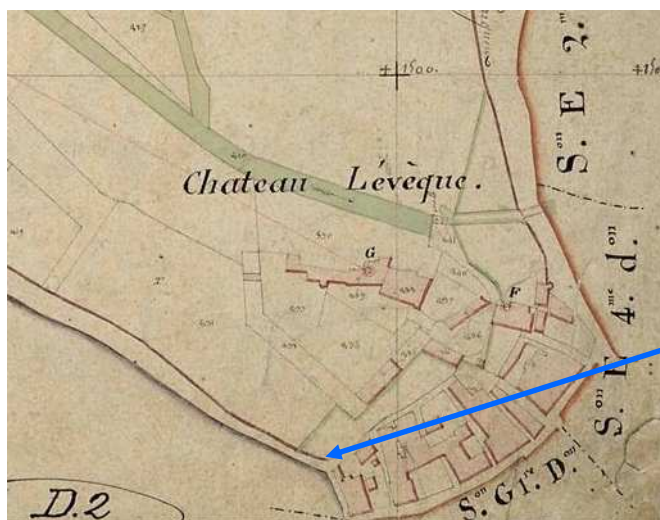
Cadastré napoléonien de 1828

La flèche indique l'endroit où il est possible que la croix ait été primitivement implantée.
