DOSSIER D'INVENTAIRE

PETIT PATRIMOINE ARCHITECTURAL DUPERIGORD

Edifice : CROIX

LE CALVAIRE DE VERDENÉY

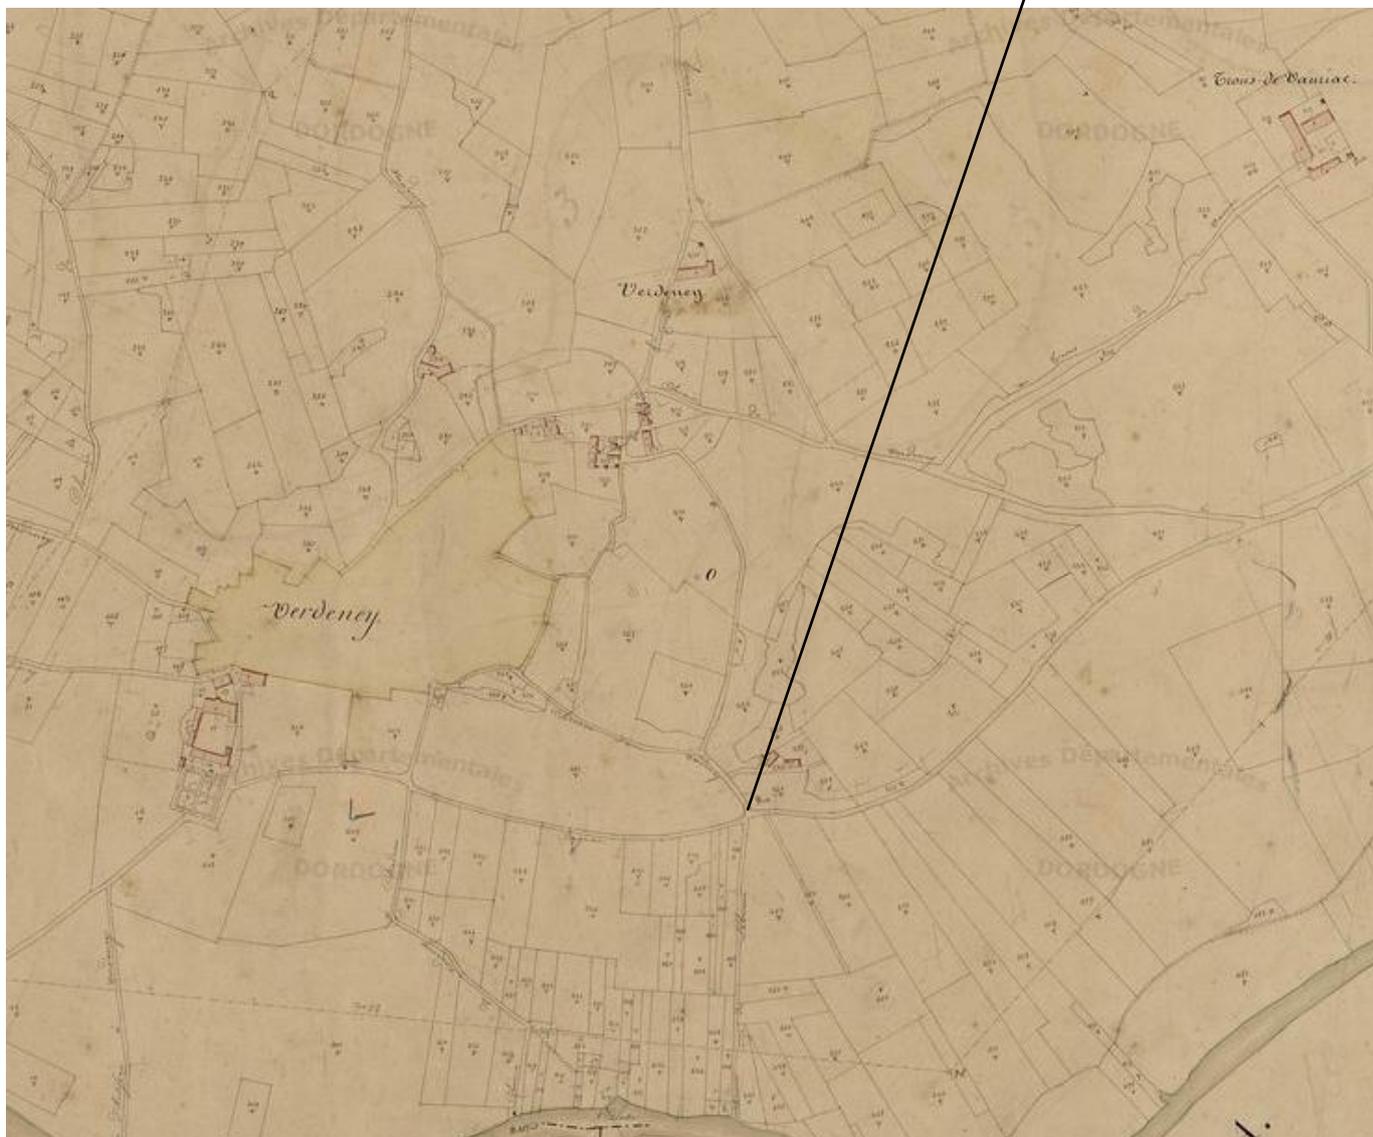
La Croix

Cadastre en date de : 1836

Parcelle : 560

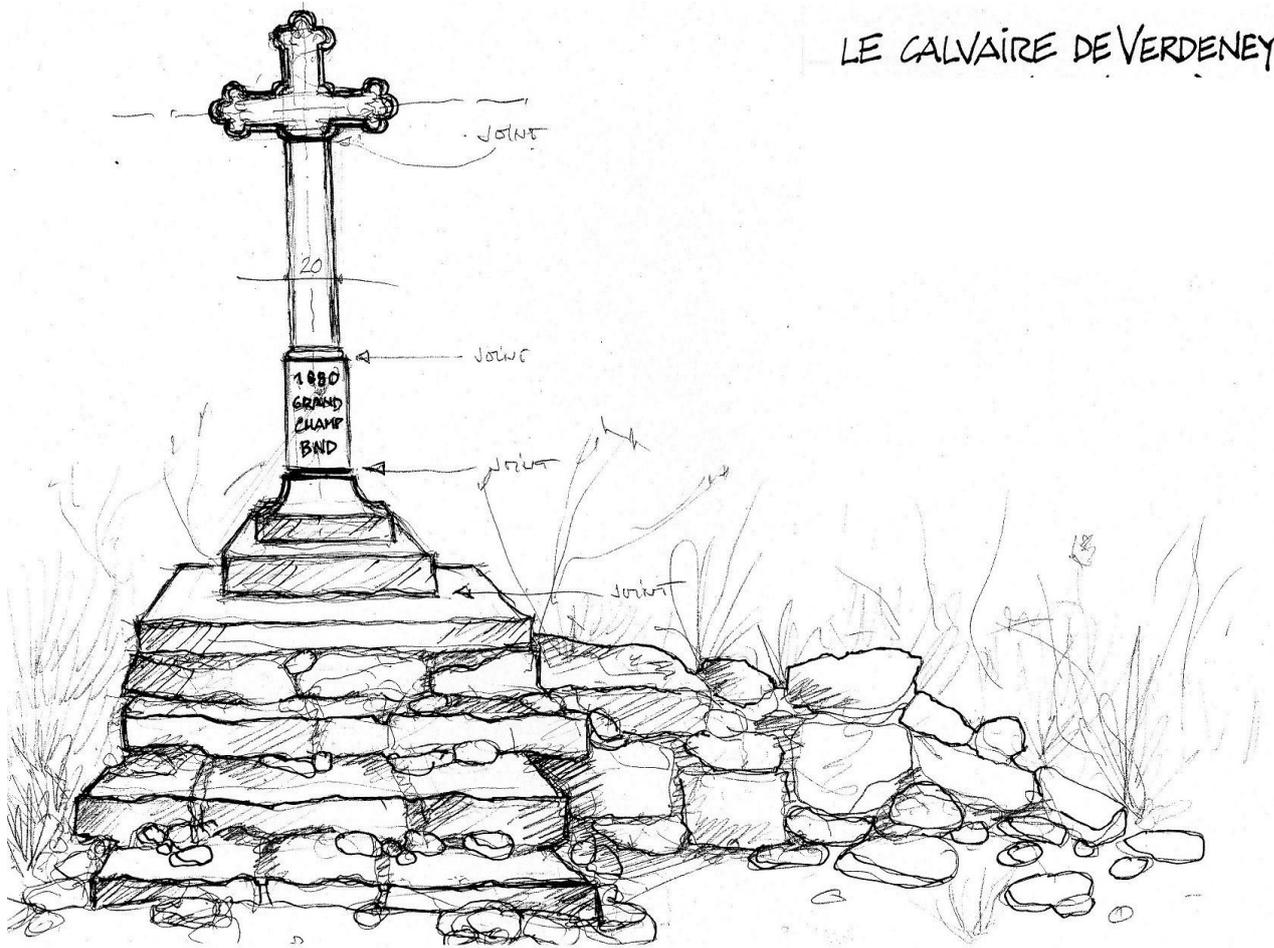
Ce calvaire en pierre construit sur un talus en bordure de route est constitué de trois parties, à savoir :

-1/ **Un SOUBASSEMENT** (ou estrade)

en pierres non taillées (moellons) : il est composé de trois marches et surmonté d'un socle à savoir :

- 2/ **Un MURET** en pierres, à moitié démoli et venant buter sur le côté droit du soubassement

- 3/ **Une CROIX** en pierres taillées comprenant 4 parties :

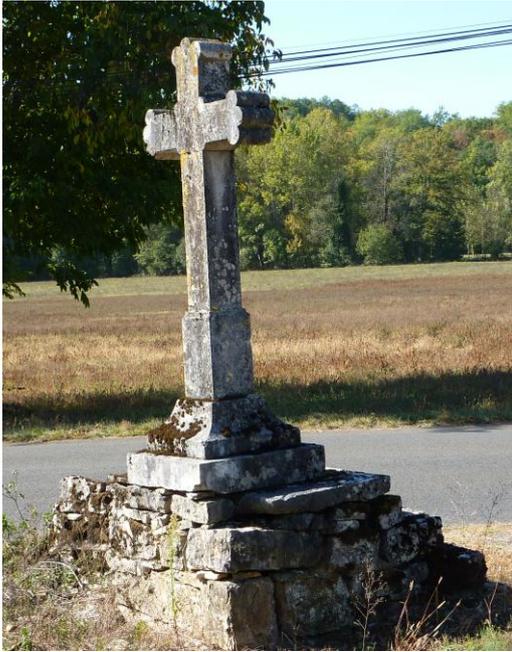
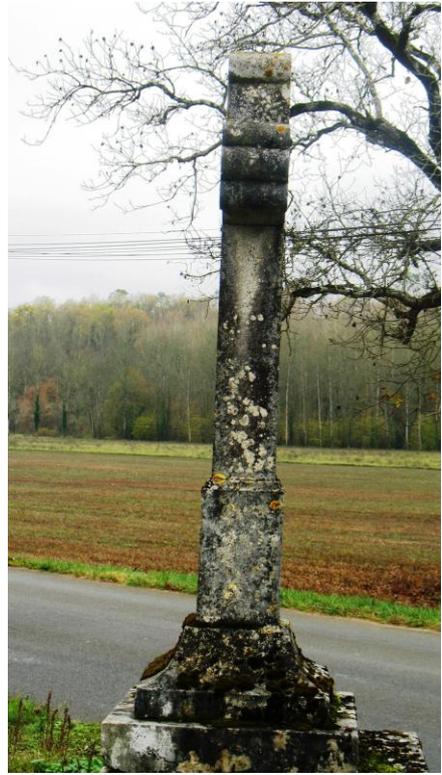
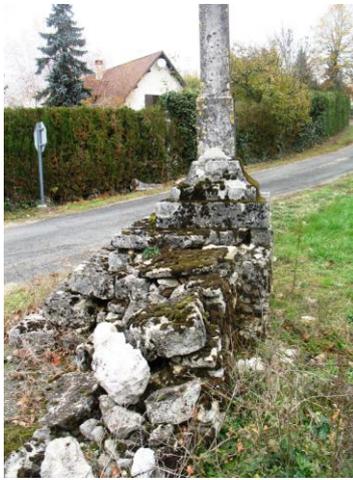
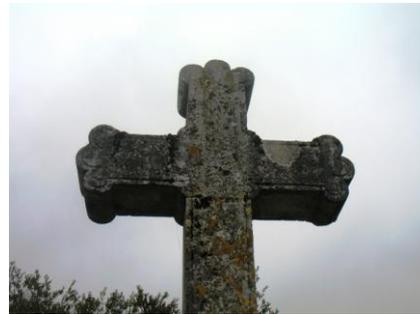
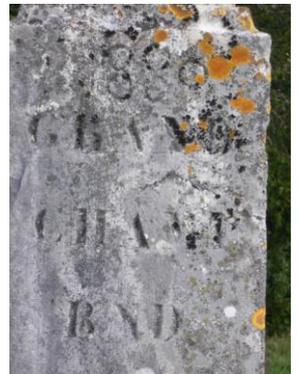
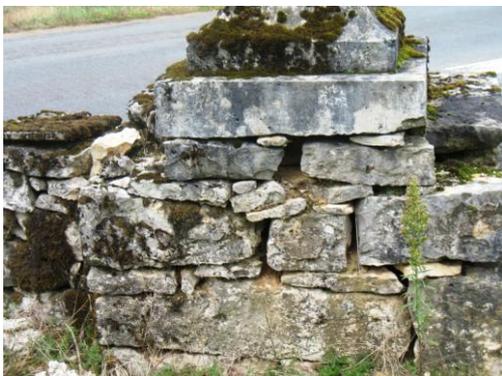
DESCRIPTIF PHOTOGRAPHIQUE

est construit en moellons de tailles irrégulières et appareillés au mortier de chaux composé de ciment blanc + sable jaune + chaux.

L'ensemble est légèrement incliné à gauche.

1 / La croix que nous avons signalée inclinée à gauche doit être démontée puis redressée. Il sera vraisemblablement nécessaire de remplacer certaines pièces métalliques.

2 : Le muret en pierres menace de s'effondrer. Il conviendra de prendre une décision, soit le supprimer soit le remonter selon l'un des plans ci-joints.

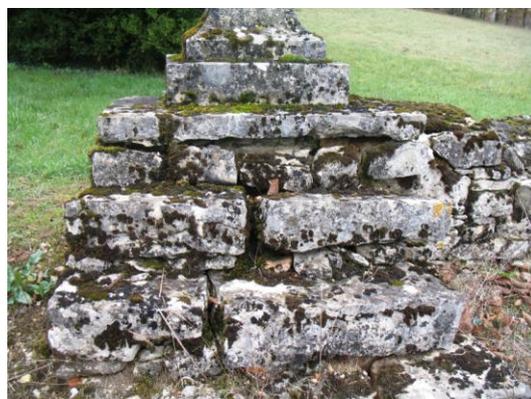
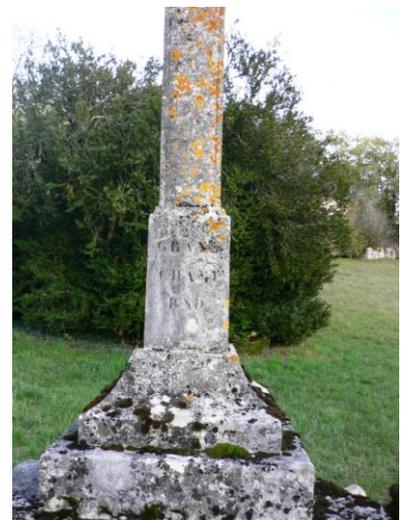
Remarque : sur la face principale sont gravées les inscriptions

1 8 8 0 GRAND CHAMP BND

Dans le cadre d'une restauration les joints devront être « arasés » ou légèrement en creux.
