Département de la Dordogne
DOSSIER D'INVENTAIRE
PETIT PATRIMOINE RURAL BÂTI DU PÉRIGORD

Commune : Vergt

Lieu-dit : Fit Bas

Edifice : Four à pain

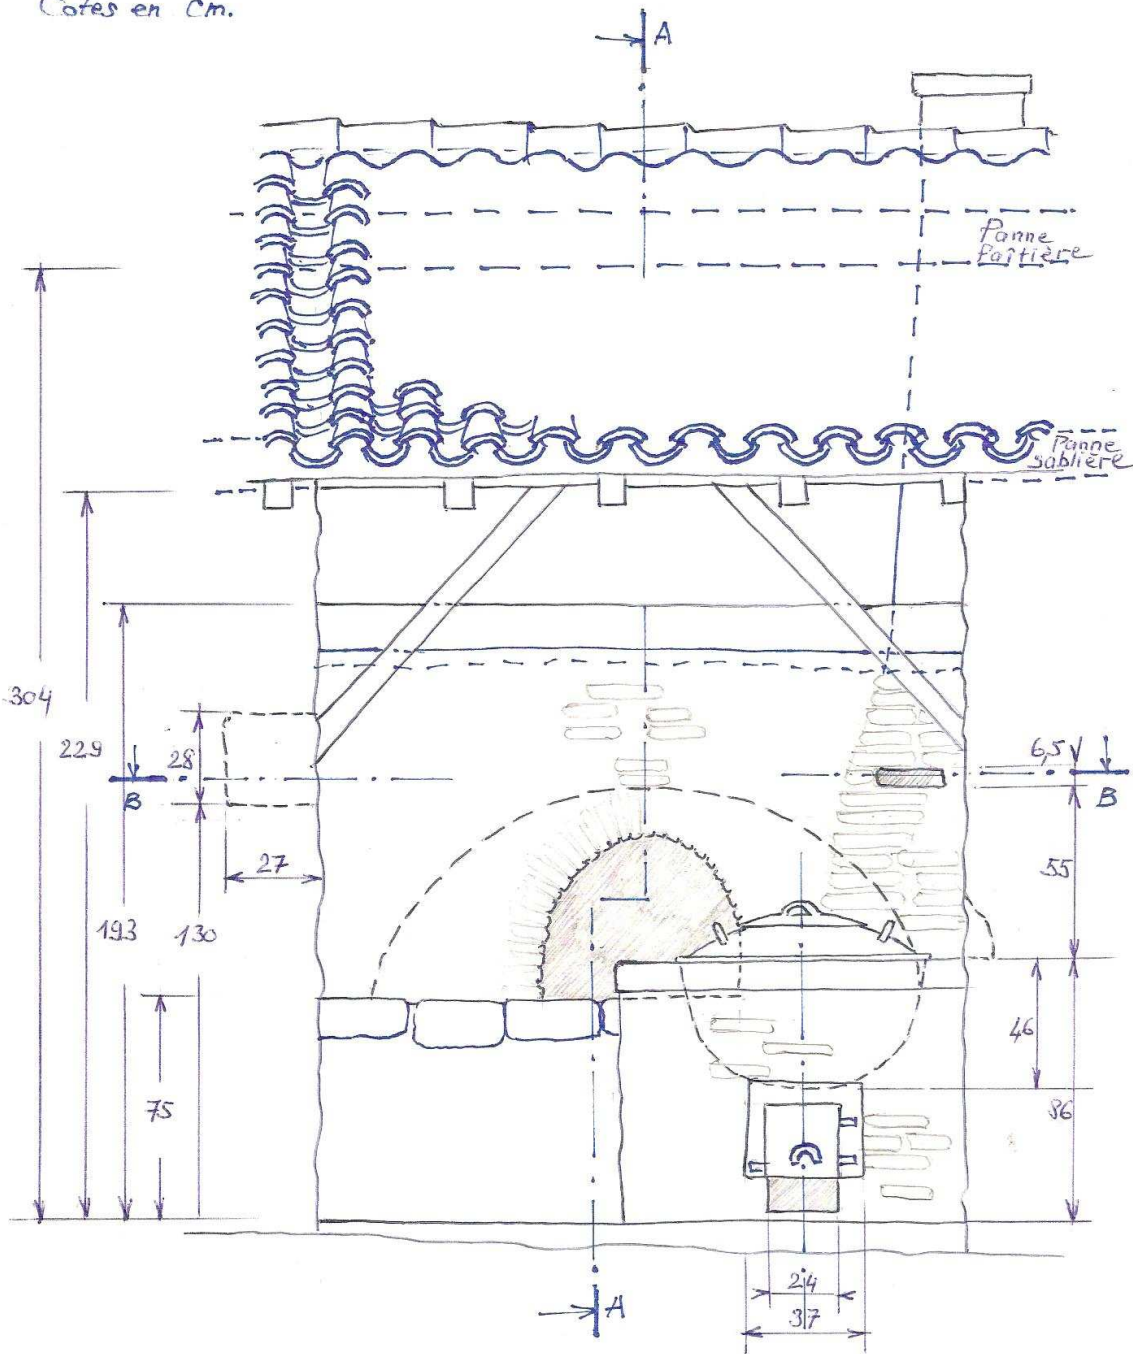
FOUR A PAIN
Fit Bas - VERGT
Vue de face

La gueule du four est délimitée par de petites briques identiques à celles constituant la voûte du four. Ces briques sont maçonnées avec de l'argile. La sole est constituée d'un dallage de carreaux de terre cuite. La maçonnerie de la façade du four est de même type que celle du reste du bâtiment.

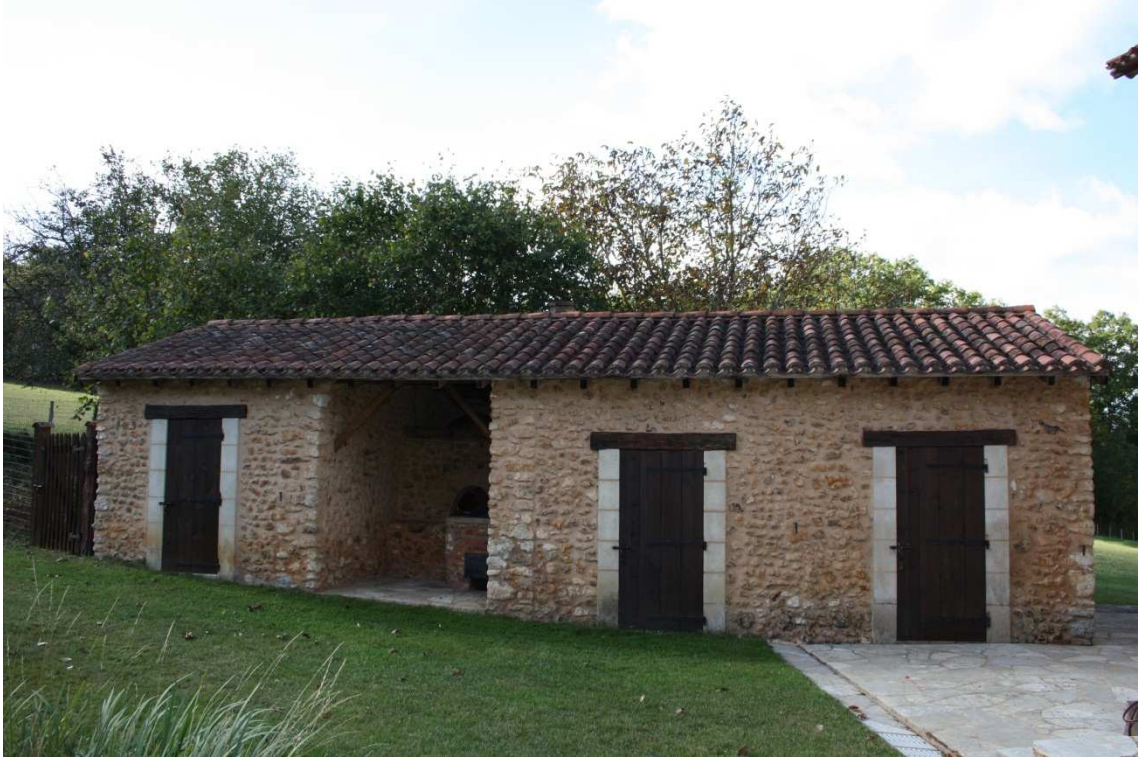
Le four est installé dans un petit bâtiment de forme allongée, dont le grand axe est de direction nord-sud, et la façade principale orientée à l'est. Il est composé de deux parties fermées délimitant l'espace contenant le four. Le bâtiment est de construction traditionnelle, monté en moellons de silex dénommé localement « tête de chat ». Les chaînages d'angle sont en moellons de calcaire de plus grande taille, mais non appareillés. Les linteaux des ouvertures sont en bois, et les piedsroits enduits de mortier.

La charpente a été restaurée en bois résineux. Le toit est à faible pente et la couverture réalisée en tuiles canal.

Ensemble du bâtiment

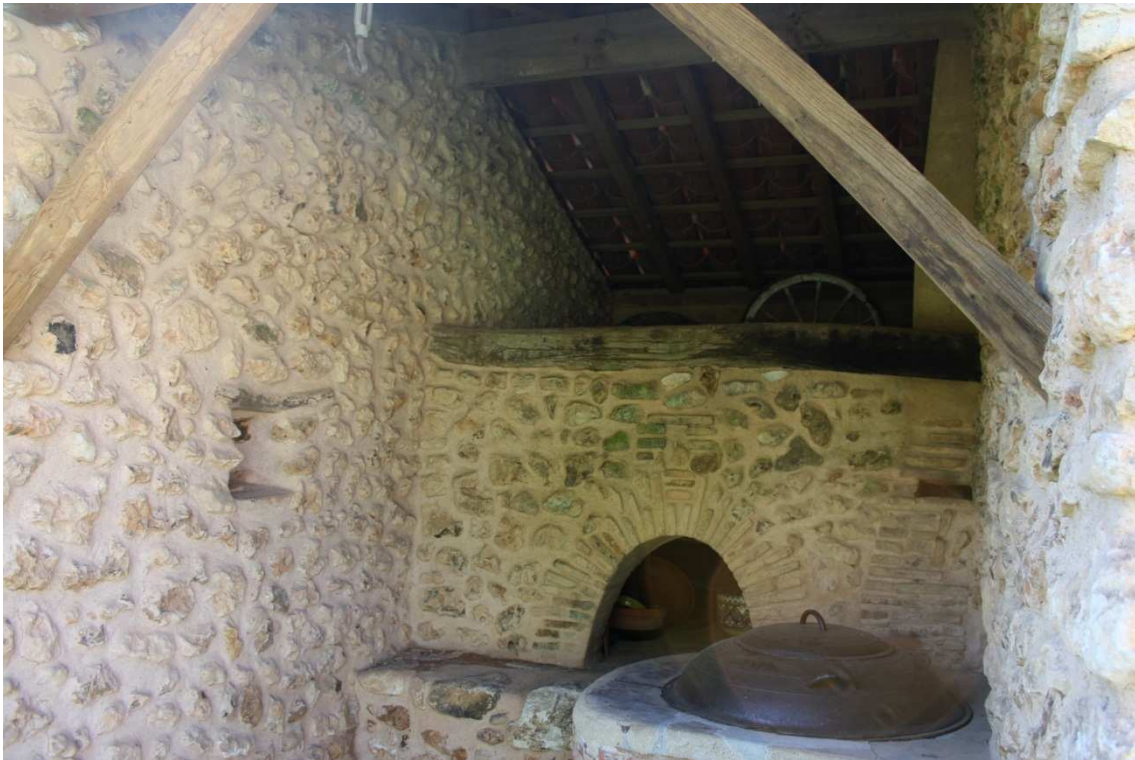
Façade du four

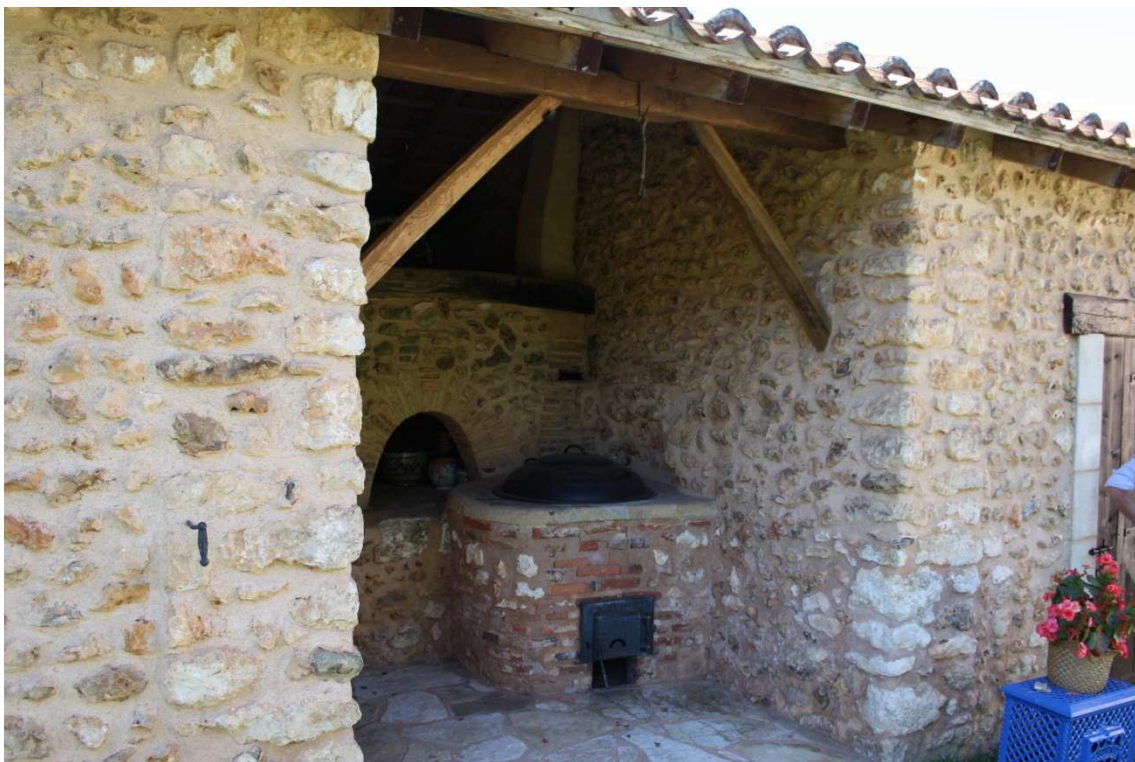
Dans sa partie droite se trouve une chaudière qui est toujours utilisée et qui a été installée dans un deuxième temps, quand le four était moins ou pas utilisé, car cette adjonction gêne son accès.

Cette chaudière est montée sur un fourneau en maçonnerie équipé d'une cheminée qui traverse la façade du four et le massif de sable qui le recouvre. Une ouverture étroite est réservée dans le conduit de la cheminée. La chaudière en fonte de fer est fermée par un double couvercle muni de poignées.

Fournil avec fourneau et chaudière

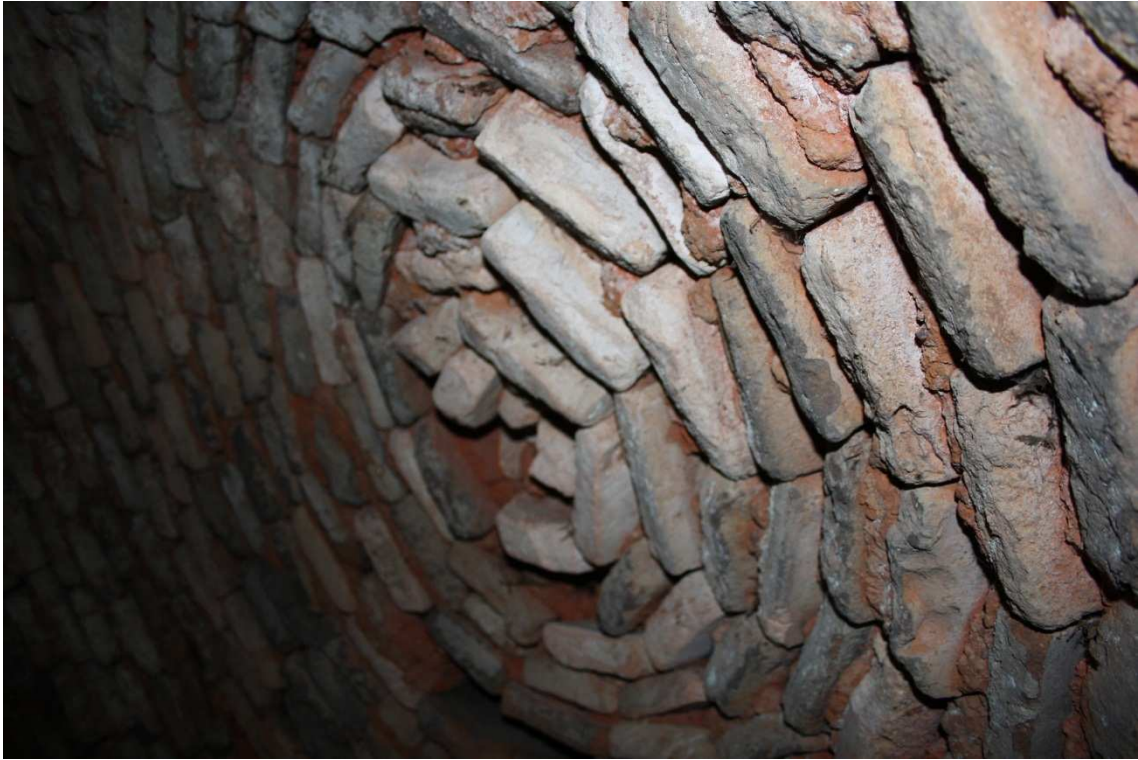
Il n'y a pas de dispositif de fermeture du four, ni de cheminée pour l'évacuation des fumées. La voûte est recouverte d'un massif de terre sableuse. Une niche est réservée dans le mur gauche du fournil.

Sommet de la voute

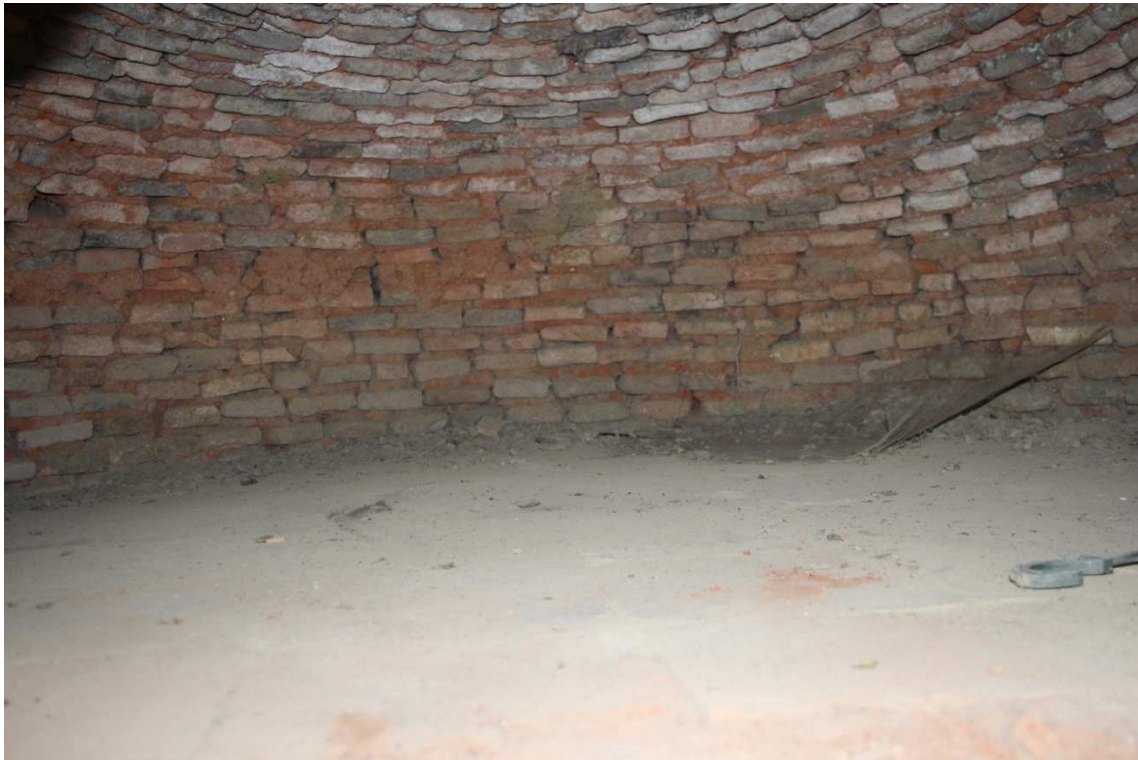
Sole et bas de la voute

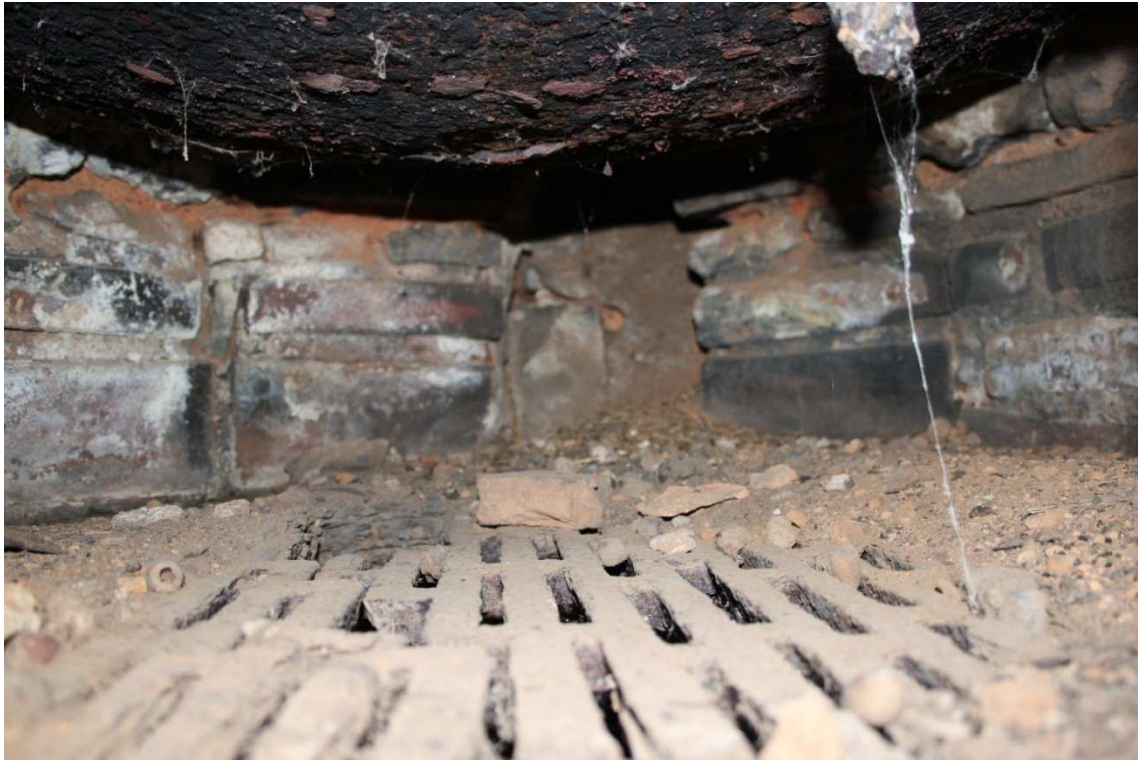
Intérieur du fourneau et fond de la chaudière
