Département de la Dordogne
DOSSIER D'INVENTAIRE
PETIT PATRIMOINE RURAL BÂTI DU PÉRIGORD

Arrondissement : Sarlat-la-Caneda
Canton : Salignac-Eyvigues
Commune : Borrèze
Lieu-dit : Champagnac
Édifice : Cabane (gariotte)
DOSSIER n°

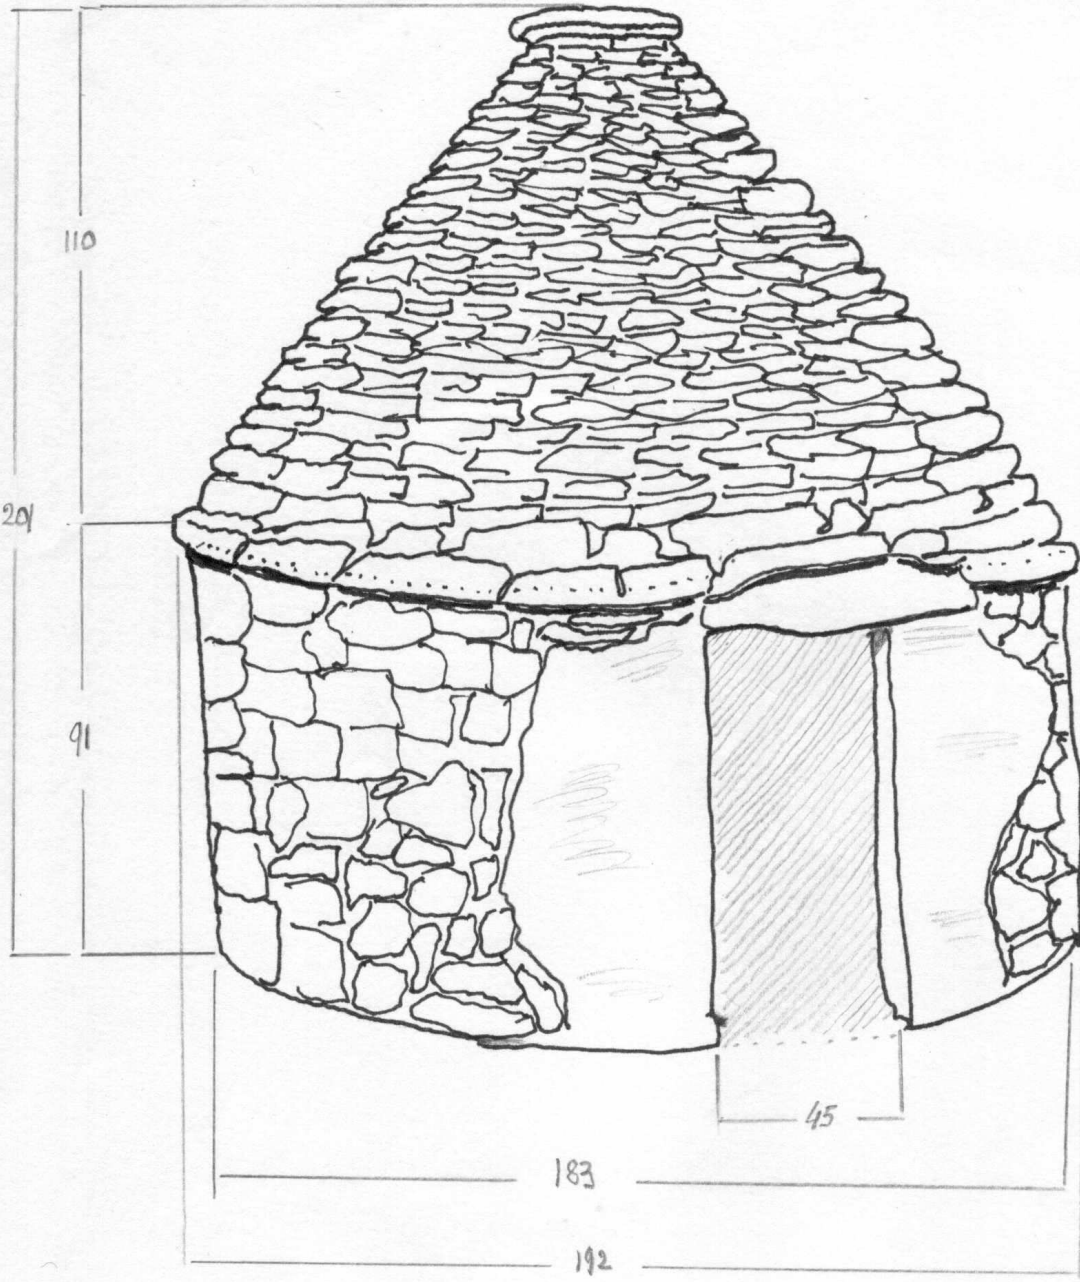
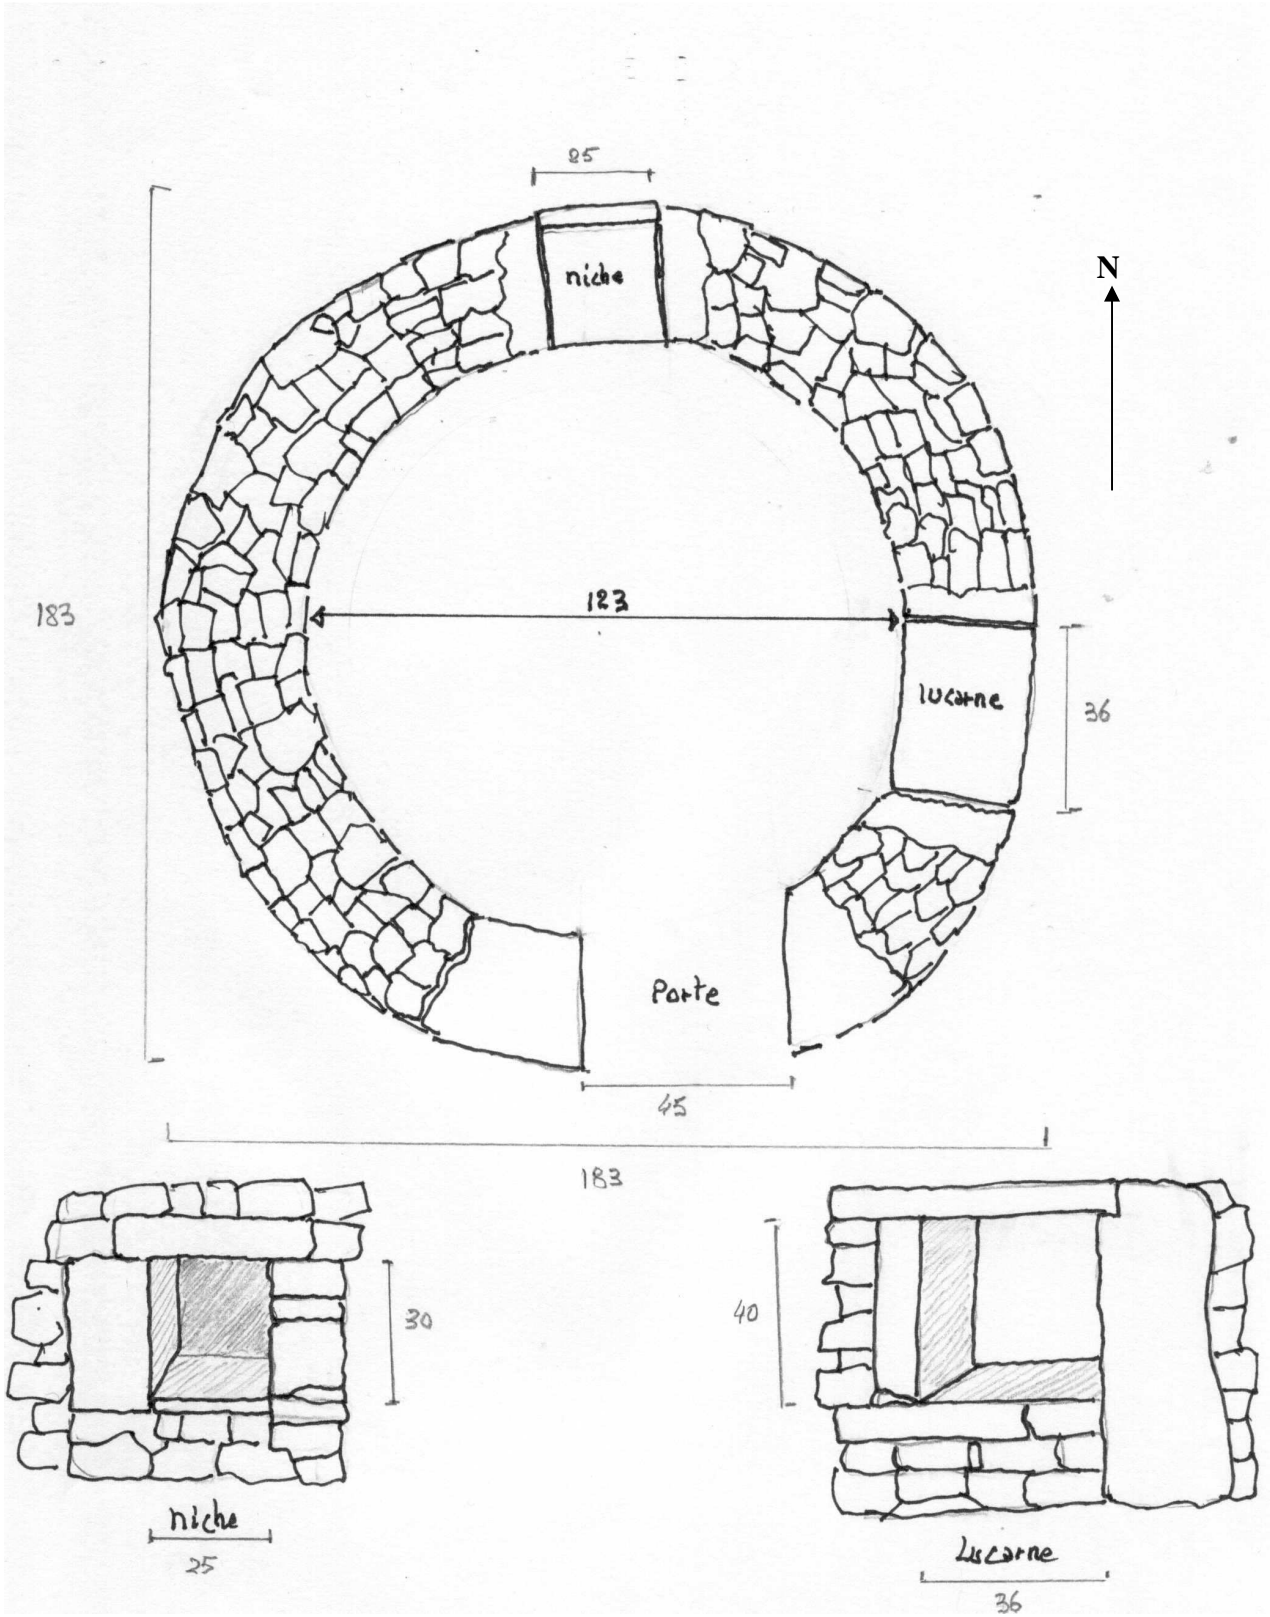
DESCRIPTIF GRAPHIQUE

Elle est bâtie en pierre sèche et comprend une lucarne d'environ 36 cm sur 40cm et une niche à l'intérieur, à l'opposé de la porte. Les murs ont environ 30 cm d'épaisseur.

La couverture est en lauzes ; celles-ci ont été légèrement collées au mortier depuis sa restauration en 2011.

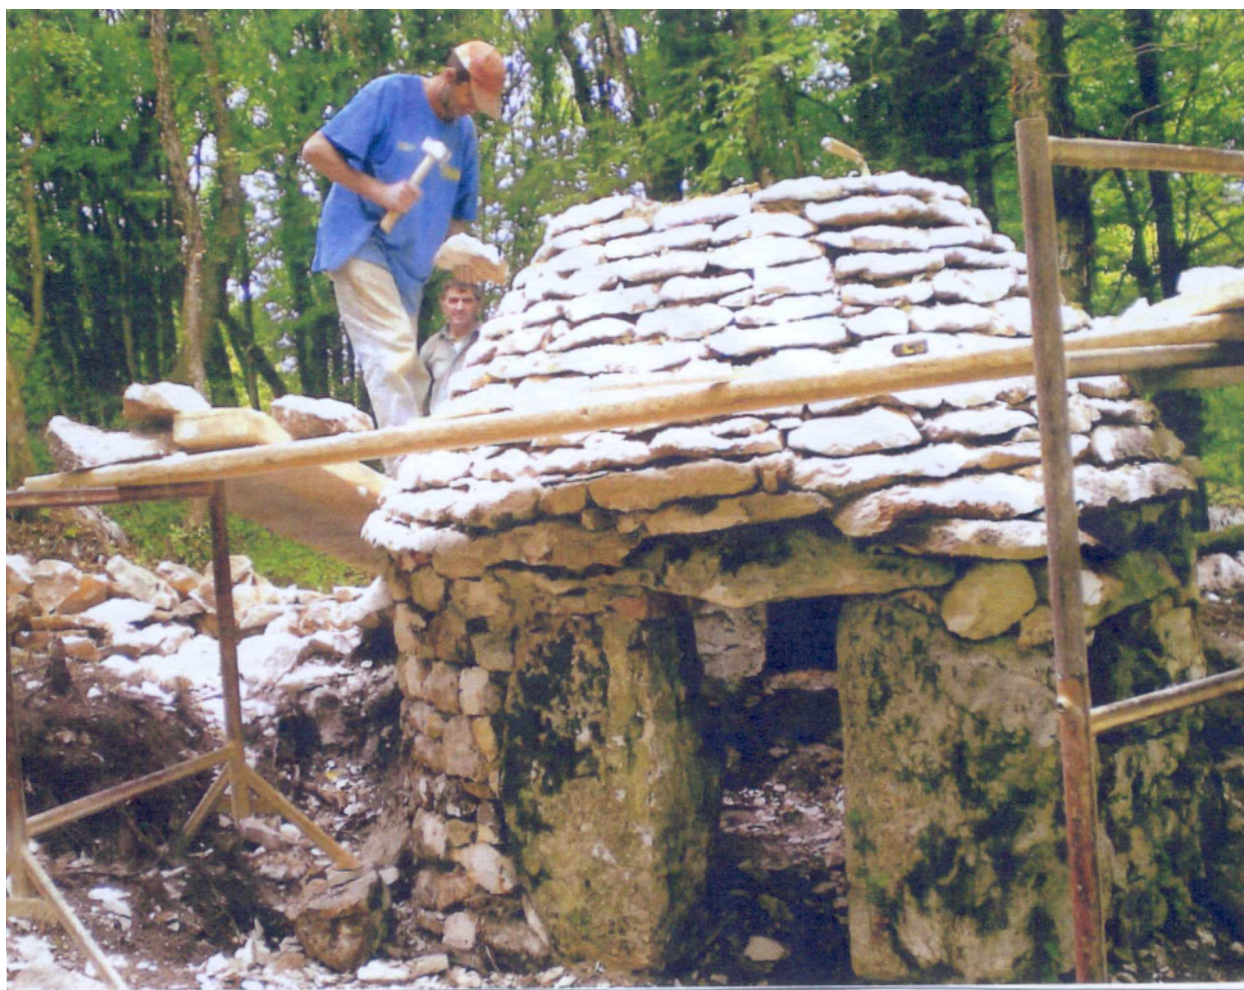
Chantier en juillet 2011

L'édifice a été restauré en 2011 et se trouve en très bon état (voir photos du chantier dans le portefeuille documentaire)
