Département de la Dordogne  
**DOSSIER D'INVENTAIRE**  
PETIT PATRIMOINE RURAL BÂTI DU PÉRIGORD

**Arrondissement** : Sarlat la Canéda  
**Canton** : Le Bugue  
**Commune** : Le Bugue  
**Lieu-dit** : Le Bourg (les trois Fontaines)  
**Edifice** : Fontaine

# LES TROIS FONTAINES

## LE BUGUE

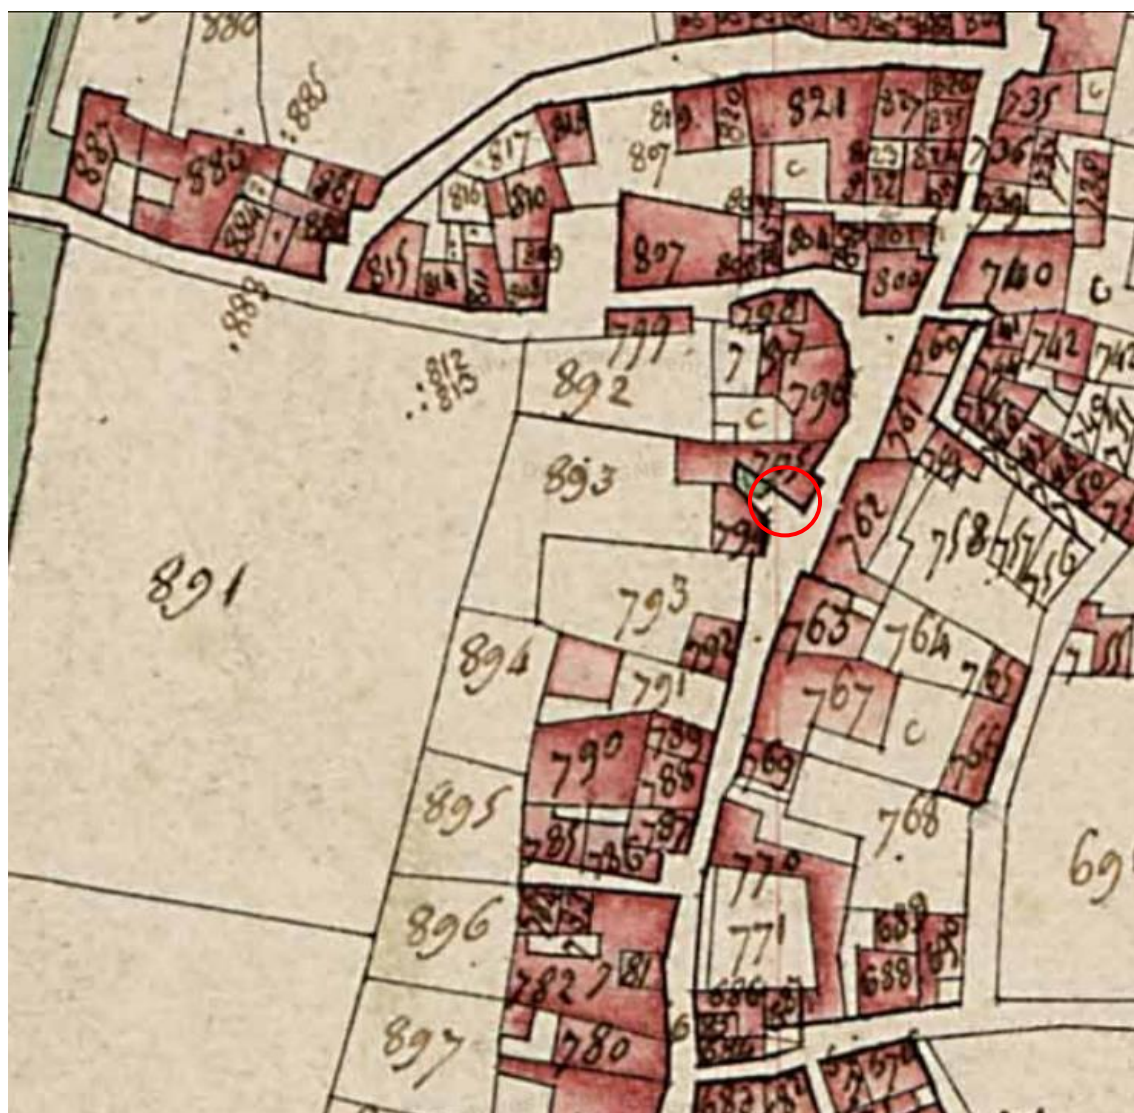
**LOCALISATION CADASTRALE ANCIENNE****Cadastre en date du** : 30 septembre 1818**Echelle** : 1/2500°**Section** : I**Feuille N°** : Unique**Parcelle N°** : près de la 795**Superficie****Nature** : voirie**Propriétaire** : commune

Sur le plan du cadastre napoléonien daté de 1818 apparaît une petite impasse à l'extrémité de laquelle est représentée une petite mare, bien que l'on se trouve dans une agglomération. La fontaine a été construite peu de temps après car elle est datée de 1822. Il est probable que le profil en long de la rue a été modifié ultérieurement ce qui a nécessité la création de l'escalier et empêché de l'utiliser comme abreuvoir, fonction à laquelle laisse penser la présence des anneaux au-dessus des jets d'eau.

Cette information met en cause la façon dont le cadastre napoléonien représente cet ouvrage car, nécessitant une réparation en 1821, il existait très probablement en 1818, année d'établissement de ce cadastre.

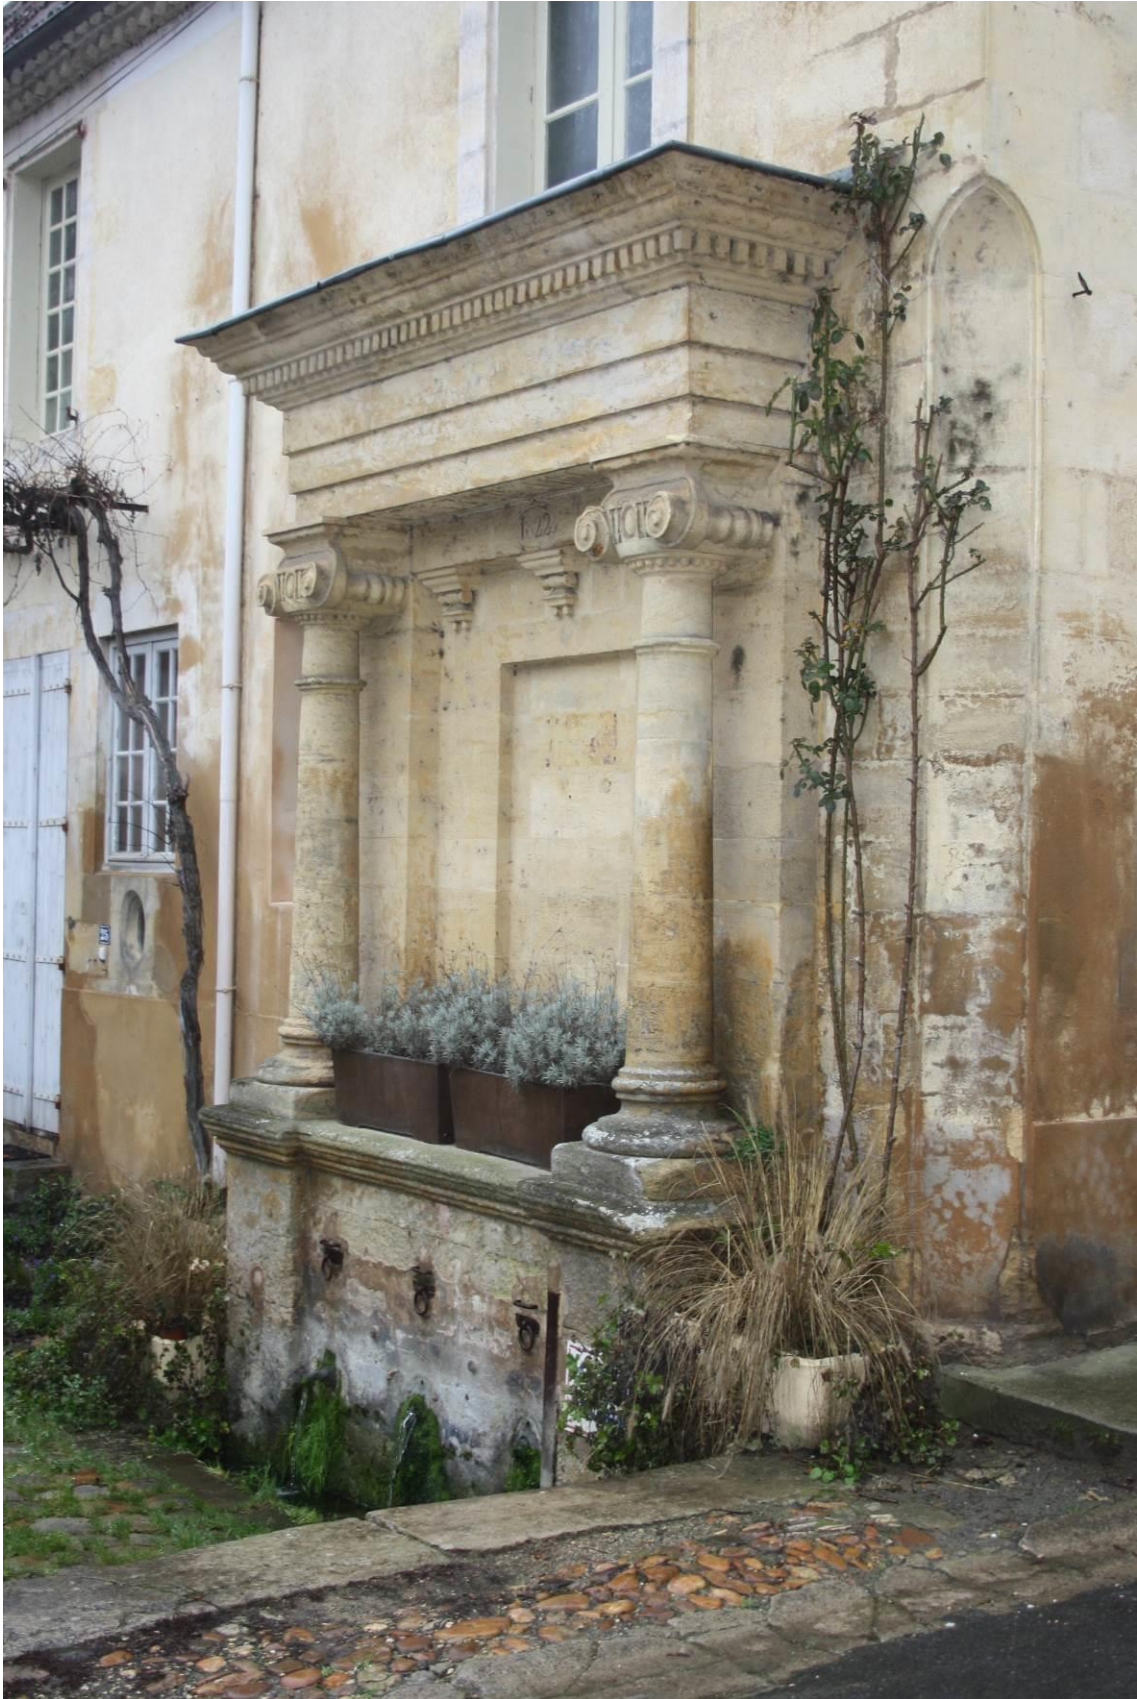
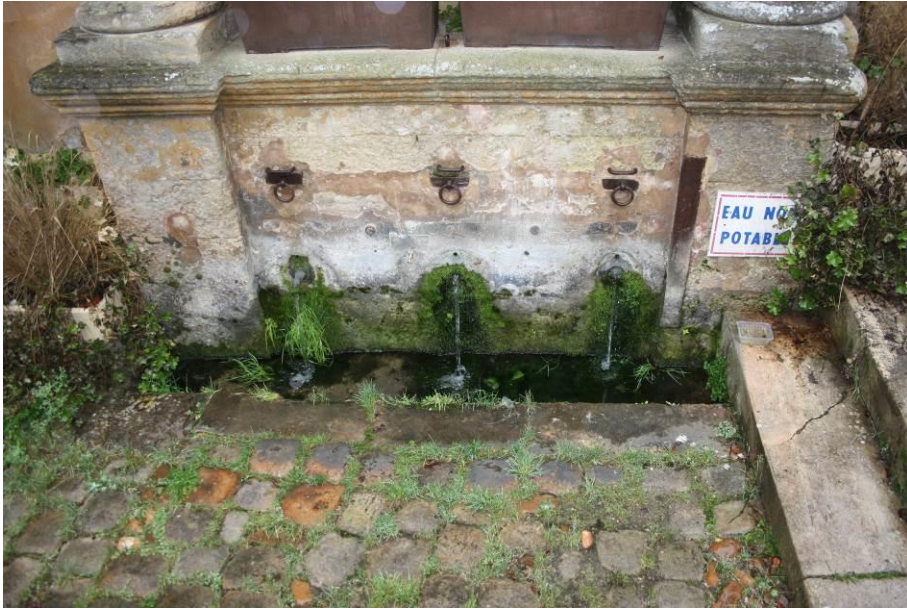
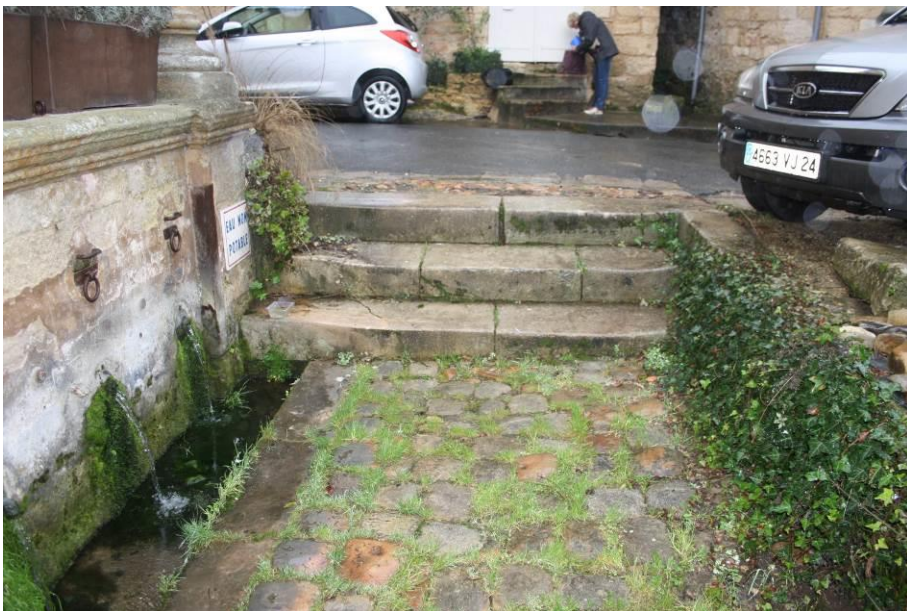
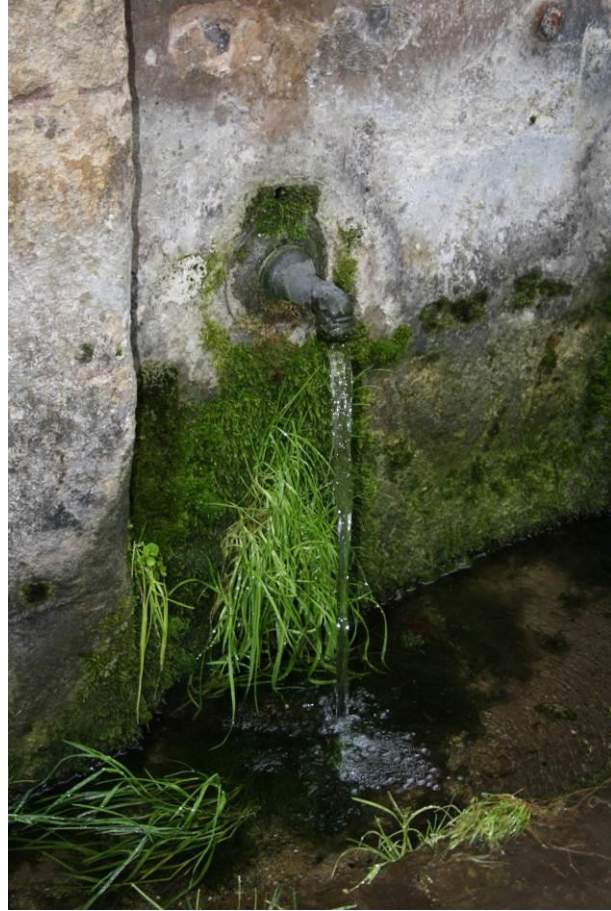
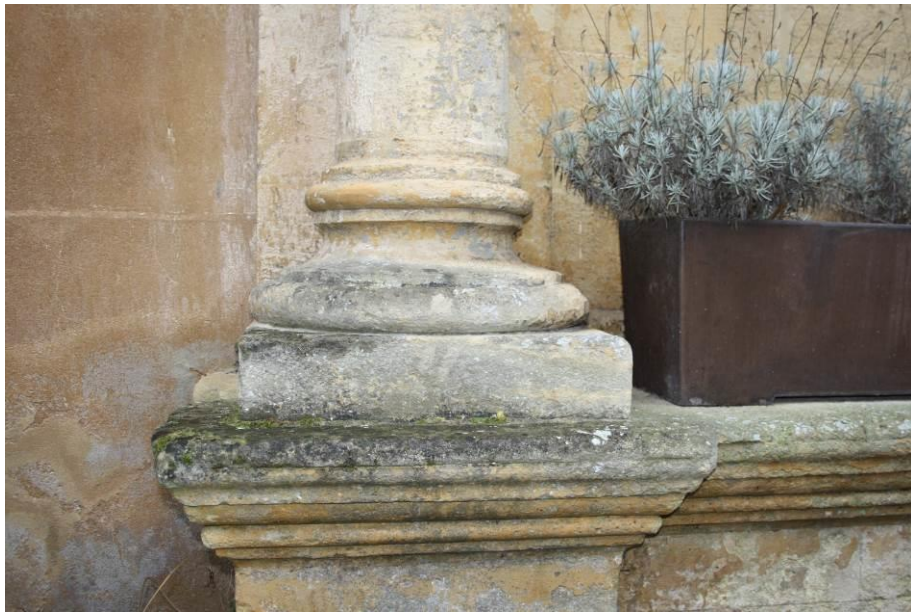
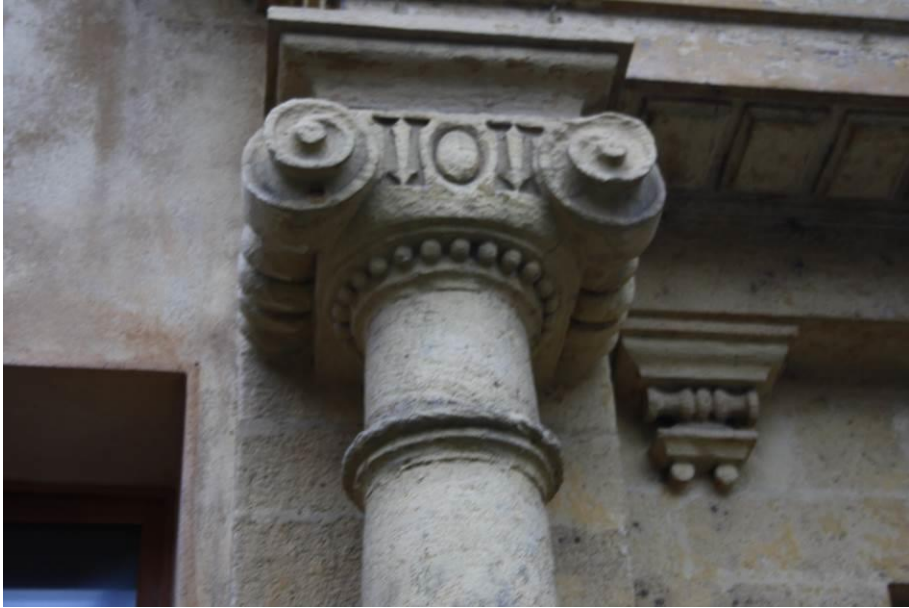
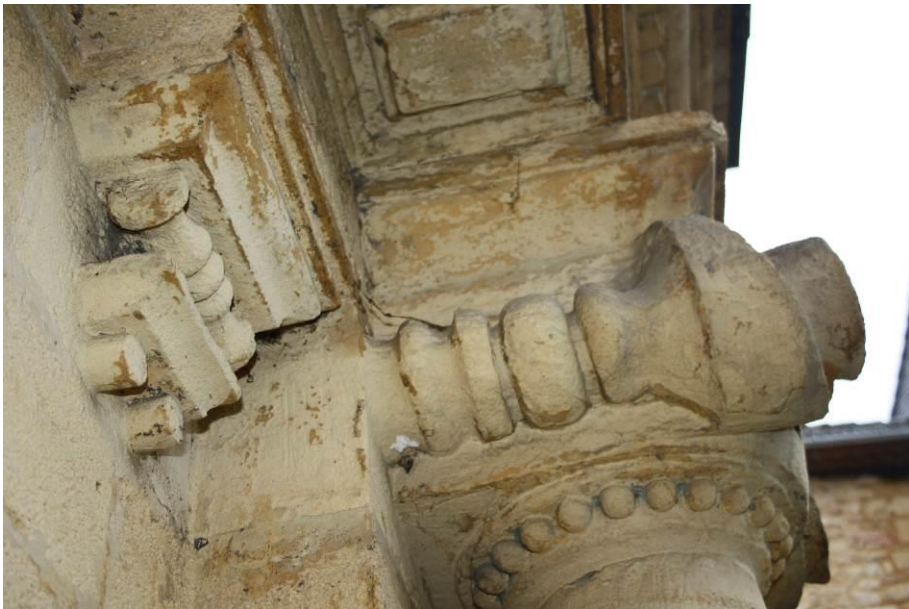
**DESCRIPTIF PHOTOGRAPHIQUE**

La fontaine est adossée à une maison dont la construction est probablement contemporaine car elle est intégrée et même engagée dans son pignon perpendiculaire à la rue. Elle est en léger retrait et contrebas mais demeure visible de loin, malgré la courbure de la rue.

Elle se présente comme la façade d'un temple antique de l'ordre ionique ou plutôt composite dont le stylobate est aménagé en fontaine à trois bouches, d'où le nom du lieu-dit cadastral. L'essentiel du monument est purement décoratif et destiné à montrer la prospérité de la ville et la volonté d'améliorer l'hygiène publique.

Il est bâti en moellons de calcaire ocre, comme on le trouve en Périgord Noir mais a reçu, comme la maison, un badigeon au lait de chaux qui n'a pas été renouvelé depuis longtemps.

La symétrie verticale est parfaite. Au-dessus des dés du stylobate, est érigée, de part et d'autre, une colonne en avant d'un pilastre dépourvu de toute décoration. L'entablement forme une corniche moulurée avec, de bas en haut, un bandeau, un quart de rond, un talon droit et un tore demi circulaire.

L'espace entre les pilastres, constitué par le mur de la maison, comporte une niche plate rectangulaire. La base de cet ensemble est dotée d'une plinthe.

La base des colonnes comporte elle aussi une plinthe surmontée d'un tore volumineux amputé, en arrière par le pilastre, une scotie entre deux filets, un tore et un réglet qui est raccordé au fût de la colonne par une apophyge. La partie haute des colonnes comporte un astragale encadré d'apophyges situé très bas, surmonté d'un gorgerin nu. Le chapiteau comporte deux volutes avec listel, l'échine entre celles-ci contenant un ove encadré de flèches verticales traitées en bas-relief.

Le fronton repose sur l'abaque des colonnes et sur un linteau daté 1822, en retrait, soutenu lui-même par trois modillons travaillés dans le style des chapiteaux. Il s'agit d'un entablement ionique dont l'architrave comporte trois fascies et la corniche, largement débordante, est denticulée.

L'ensemble est protégé des intempéries par une couverture métallique (plomb ou zinc) dont on ne voit que la rive qui déborde et recouvre partiellement la partie supérieure de la corniche. Bien que non visible du sol, elle constitue un appentis avec toit à trois eaux.

La fontaine proprement dite s'écoule par trois bouches équipées de goulottes en métal cuivreux dont deux sont cassées au droit de la maçonnerie. Au-dessus de chacune, un anneau en fer surmonté d'une sorte d'agrafe également en fer sont scellés dans la pierre. Si la fonction de l'anneau paraît évidente, celle de l'agrafe ne l'est pas. Cependant, cette fontaine est dépourvue de bassin et ne peut faire fonction d'abreuvoir, d'autant plus qu'on y accède par un escalier. Elle n'est pas (ou plus) équipée des barres de fer horizontales au pied du jet d'eau au-dessus du caniveau pour poser les récipients à remplir. Celui-ci est délimité par de gros moellons semblables à ceux qui constituent les trois degrés de l'escalier. L'aire de circulation devant cet ouvrage est pavée.

Cette fontaine est très représentative de la volonté de la municipalité de montrer sa prospérité et d'améliorer le confort et l'hygiène publics. Bien que située dans un quartier peu passant, elle est un des plus beaux ouvrages de la ville et mériterait d'être mieux mise en valeur. Toutefois, elle est en très bon état et ne paraît menacée en aucune façon.

La suppression des bacs à fleurs sans doute destinés à empêcher de l'escalader serait souhaitable.
