Département de la Dordogne
DOSSIER D'INVENTAIRE
 PETIT PATRIMOINE RURAL BÂTI DU PÉRIGORD

Arrondissement : Périgueux
Canton : Saint-Astier
Commune : Saint-Astier
Lieu-dit : Le Bateau
Édifice : Croix
DOSSIER n°

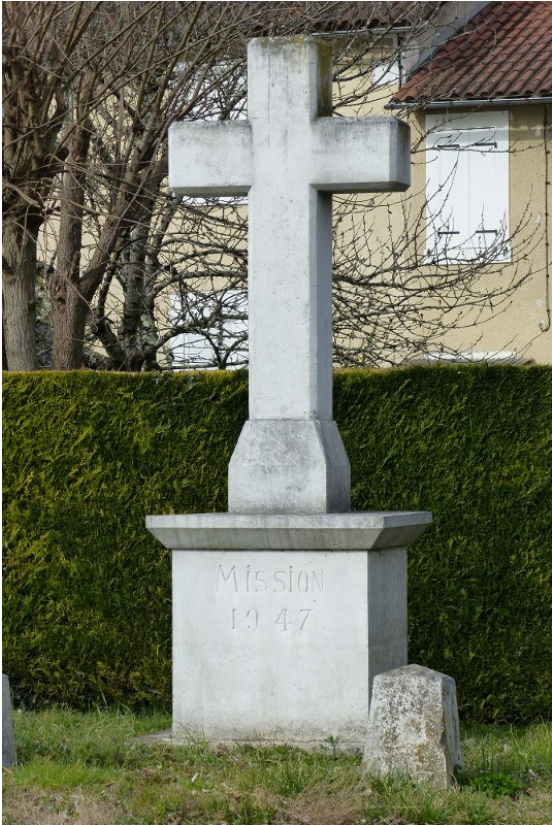
Initialement la pierre de la croix était restée naturelle (voir photo), mais elle vient d'être récemment peinte en blanc et les lettres de l'inscription en or.

La croix avant rénovation

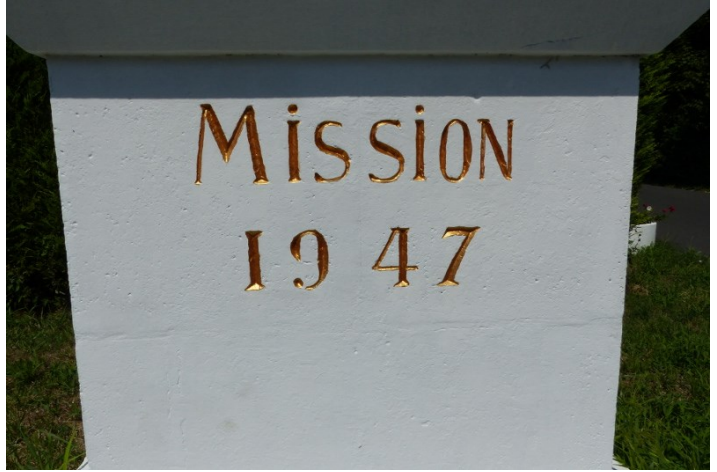
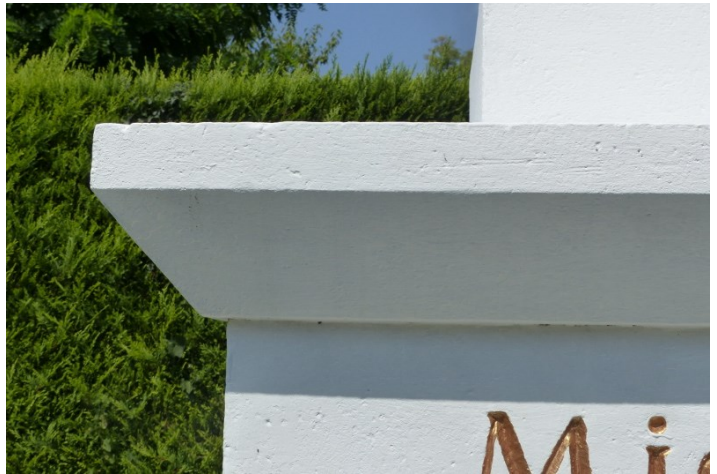
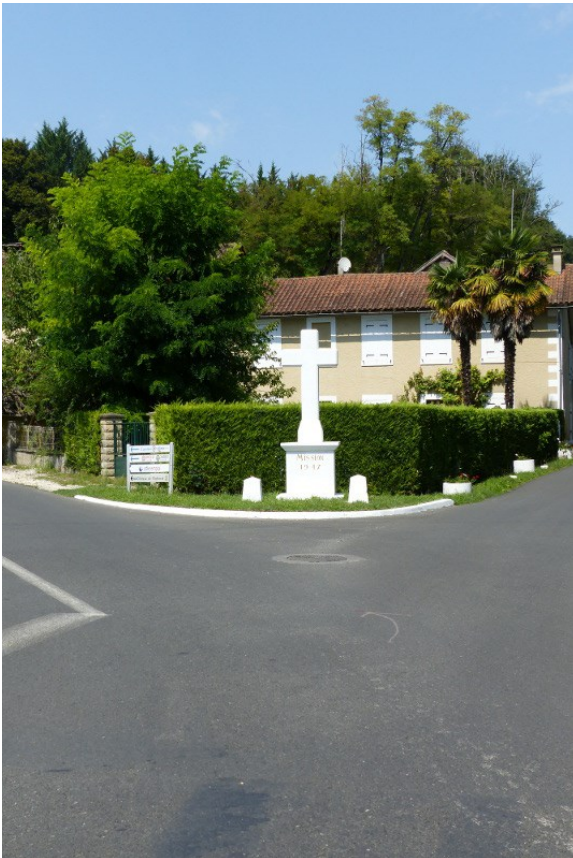
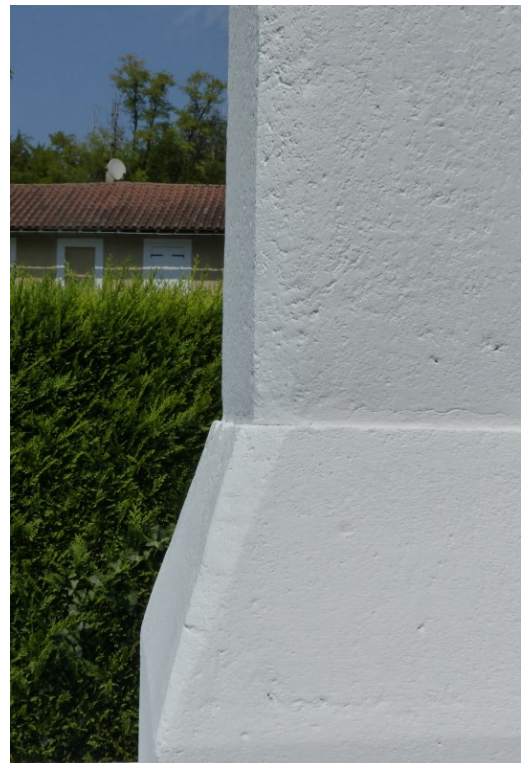
Cette grande croix de pierre est située à la sortie de Saint-Astier, en direction de Périgueux.

Edifice en très bon état.
