Département de la Dordogne
DOSSIER D'INVENTAIRE
PETIT PATRIMOINE RURAL BÂTI DU PÉRIGORD

Arrondissement : Périgueux
Canton : Saint-Astier
Commune : Saint-Astier
Lieu-dit : La Bassonie
Édifice : Lavoir
DOSSIER n°

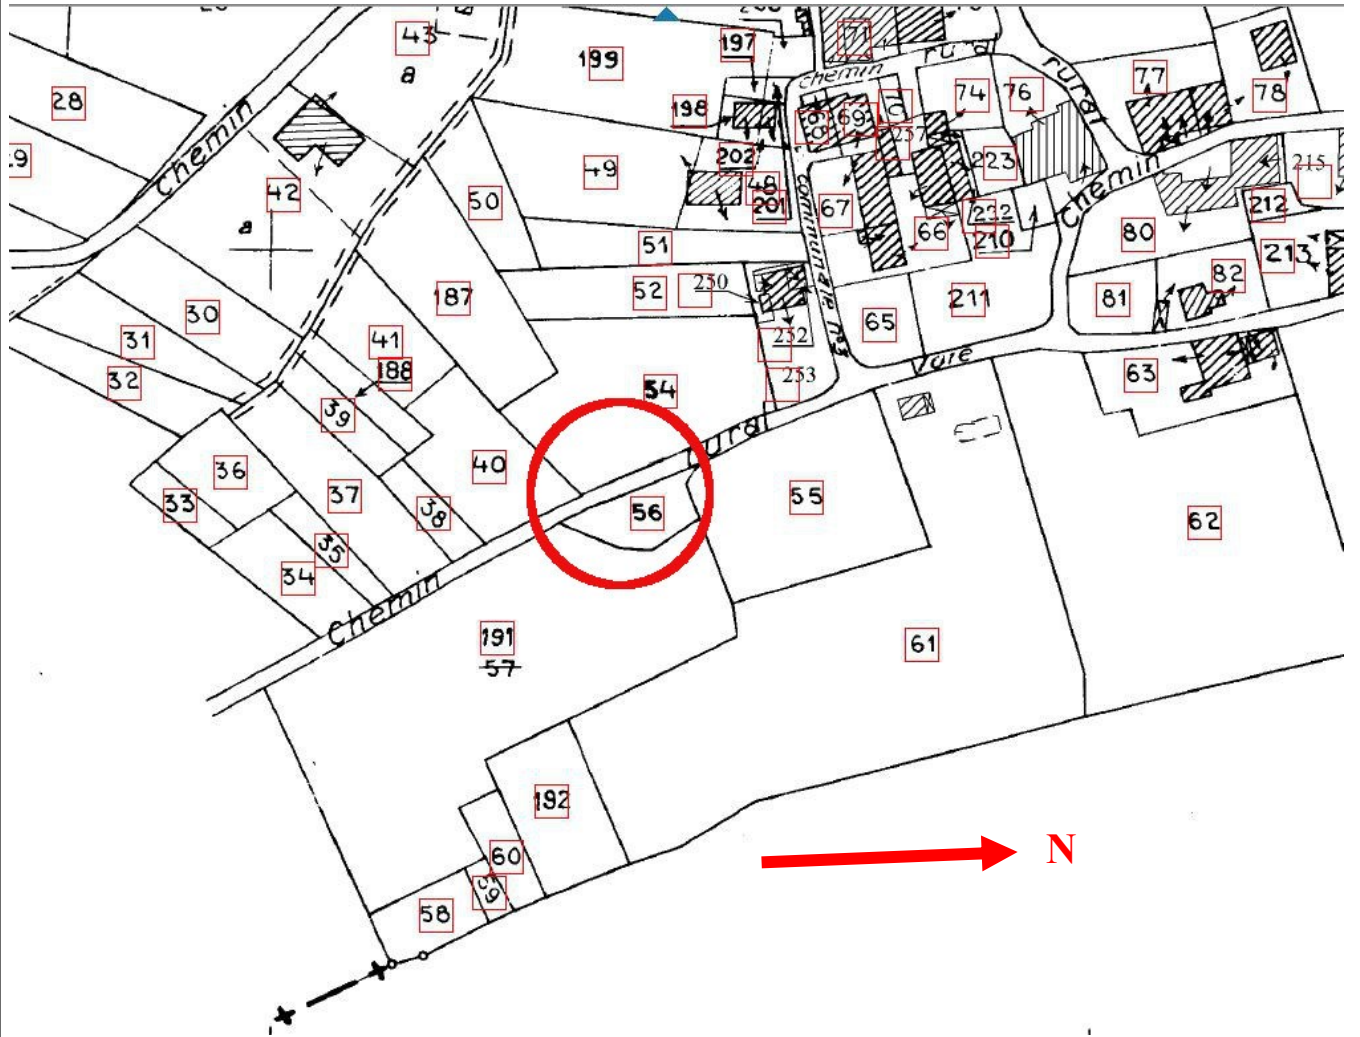
LOCALISATION CADASTRALE

Parcelle n° - 56 Superficie : 365 m² Nature : lavoir

Propriétaire : la commune

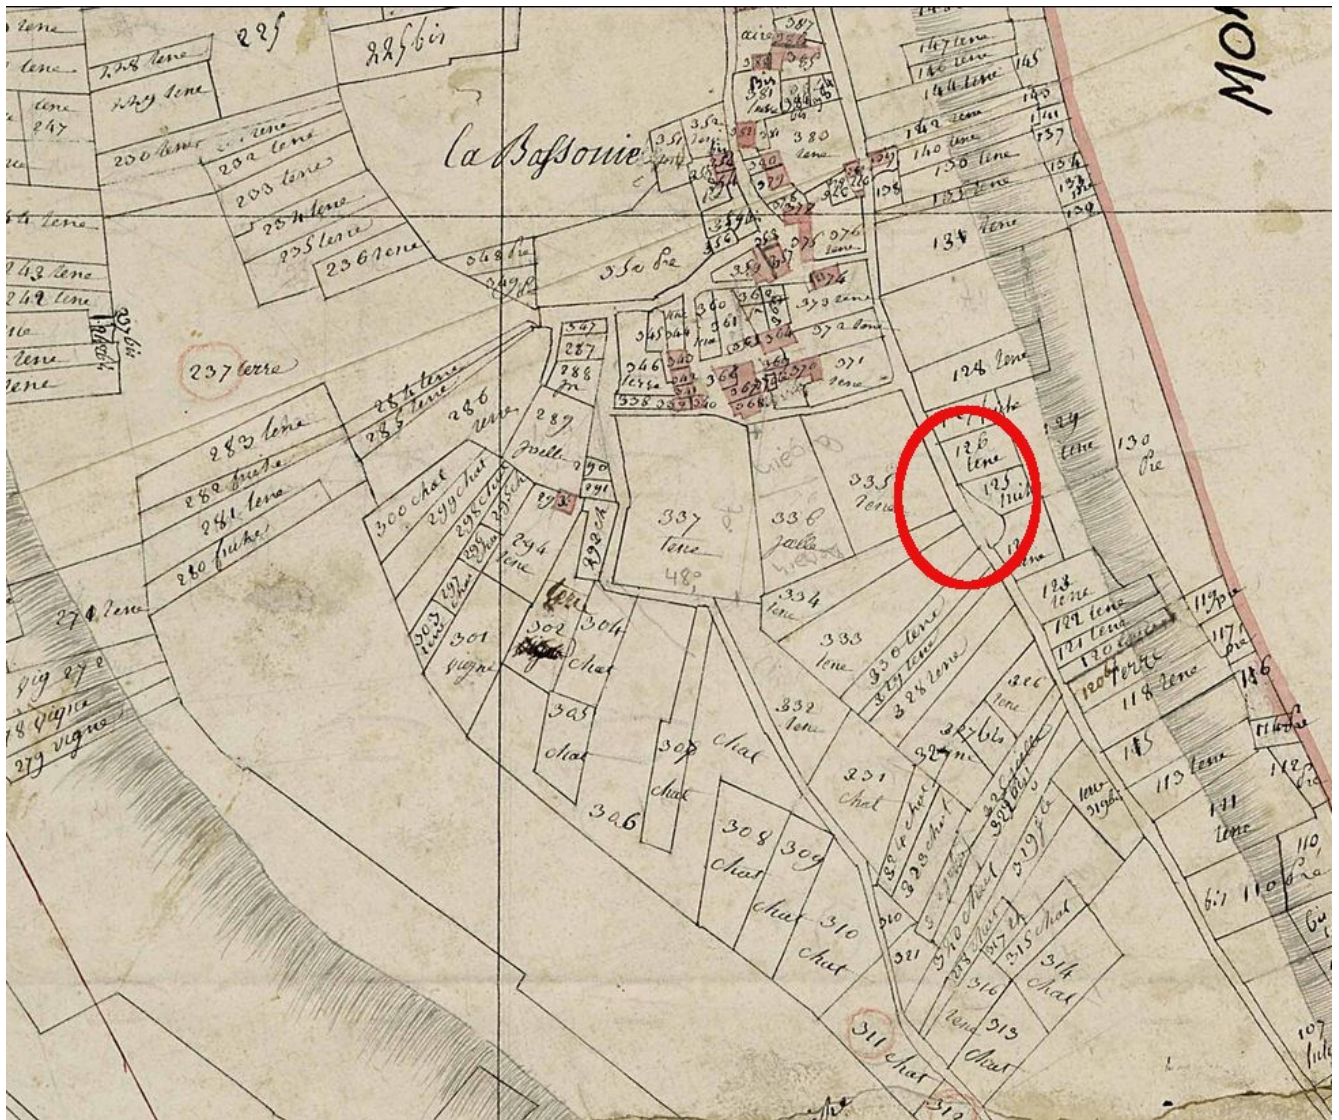
LOCALISATION CADASTRALE ANCIENNE

Cadastre en date de : 1808

Parcelle n° Dp:125

Propriétaire : la commune

Nous n'avons trouvé aucune information sur ce lavoir. On peut remarquer sur le plan cadastral napoléonien, à l'emplacement de ce lavoir, une forme non numérotée qui ressemble beaucoup à la parcelle actuelle. Peut-être existait-il déjà en 1808 sans que cela ait été expressément mentionné sur le cadastre ?

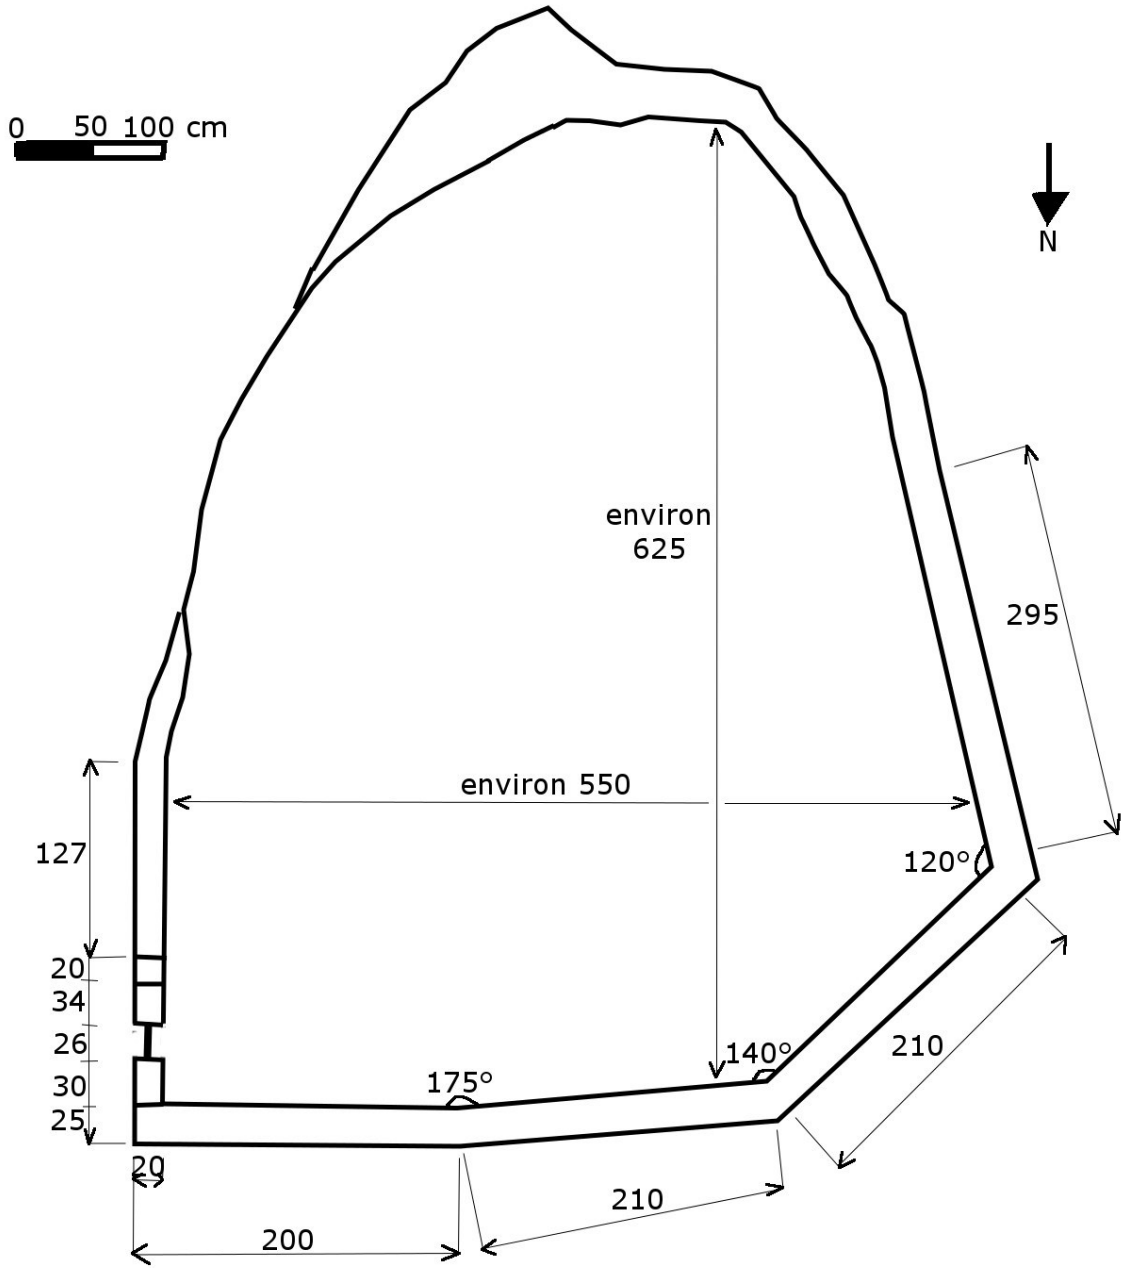
Vue de dessus

De forme très irrégulière il tient à la fois de la mare et du lavoir. Sa partie sud est creusée dans le rocher et dans la terre, tandis que sa partie nord est bâtie en béton, semble-t-il, formant trois angles de tailles différentes. Sa profondeur varie de 25 à 50 cm. Son sol est également irrégulier, taillé dans le rocher. De ce fait il était difficile de faire une coupe du bassin, d'autant qu'il est en partie envahi par la végétation.

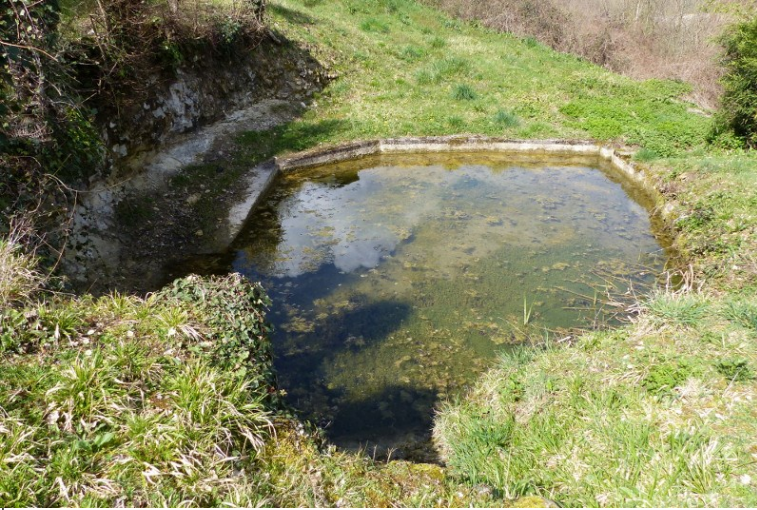
Vue vers le nord

La végétation a tendance à envahir le lavoir sur les parties non bâties. Le site gagnerait à être mis en valeur.

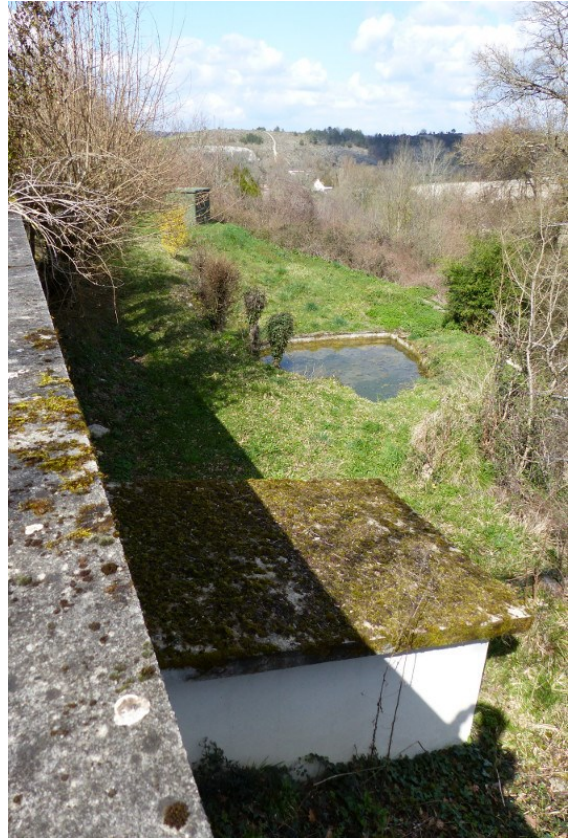
Vue depuis le chemin
Au premier plan la fontaine

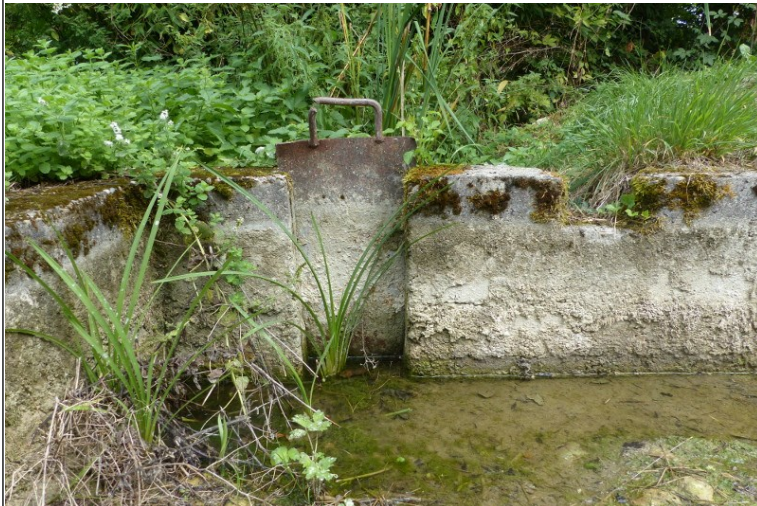
A l'angle nord-est, se trouve un passage pour l'écoulement de l'eau, fermé par une pelle en fer que l'on peut bouger.

La sortie de l'eau

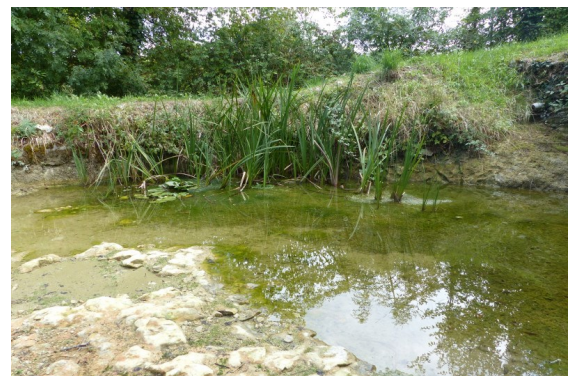
Bord est

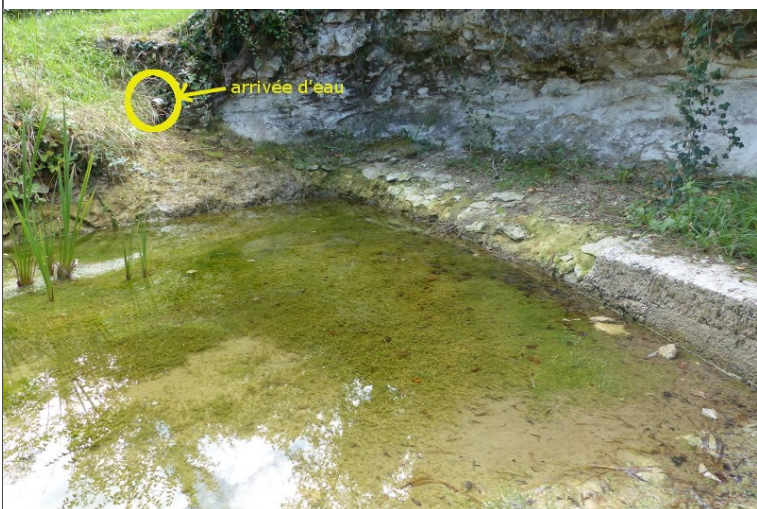
Le lavoir est alimenté par l'eau d'une fontaine (affreuse) située un peu plus loin, bâtie en béton contre le mur de soutènement du chemin. Le tuyau d'arrivée d'eau est souterrain et débouche à environ 30 à 50 cm au-dessus du fond sud du bassin.

L'arrivée de l'eau

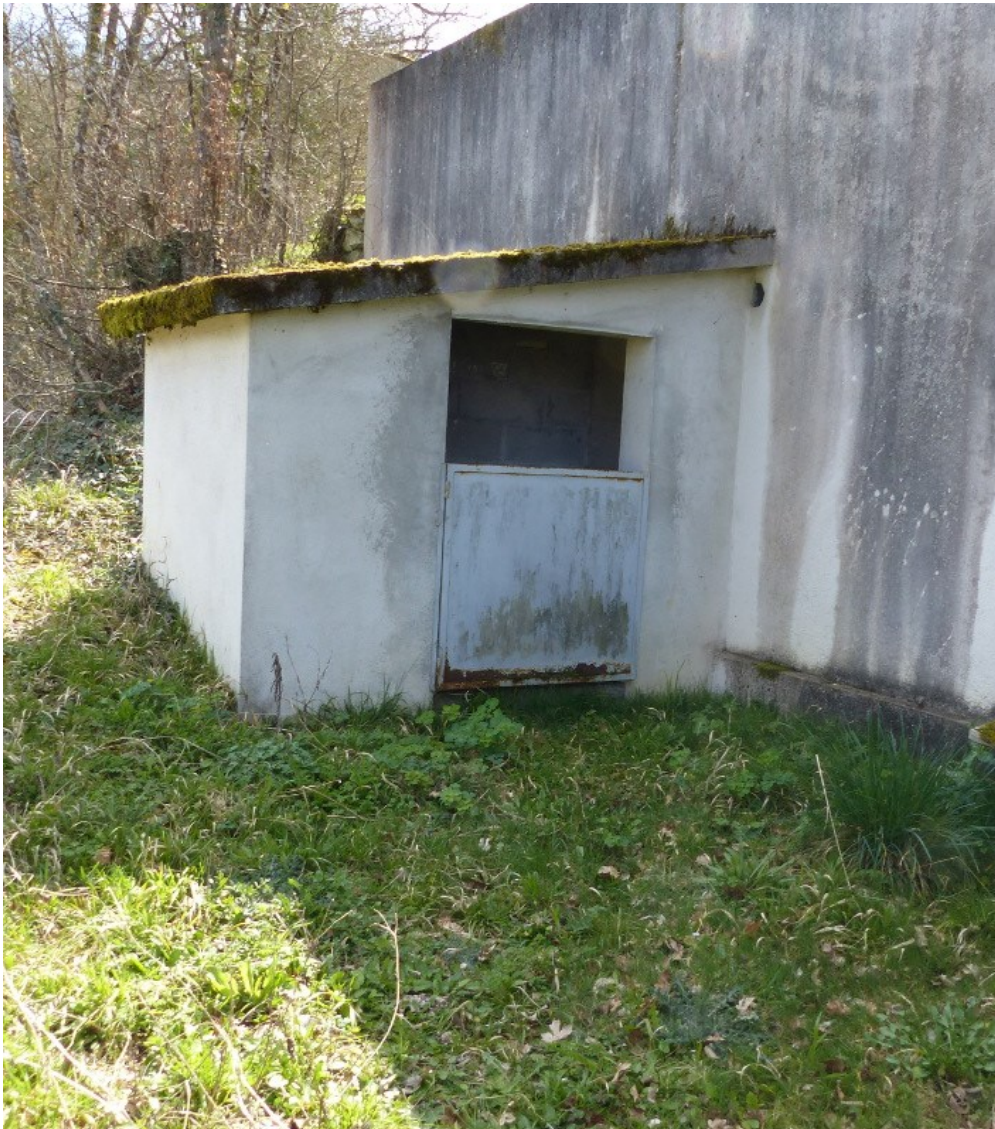
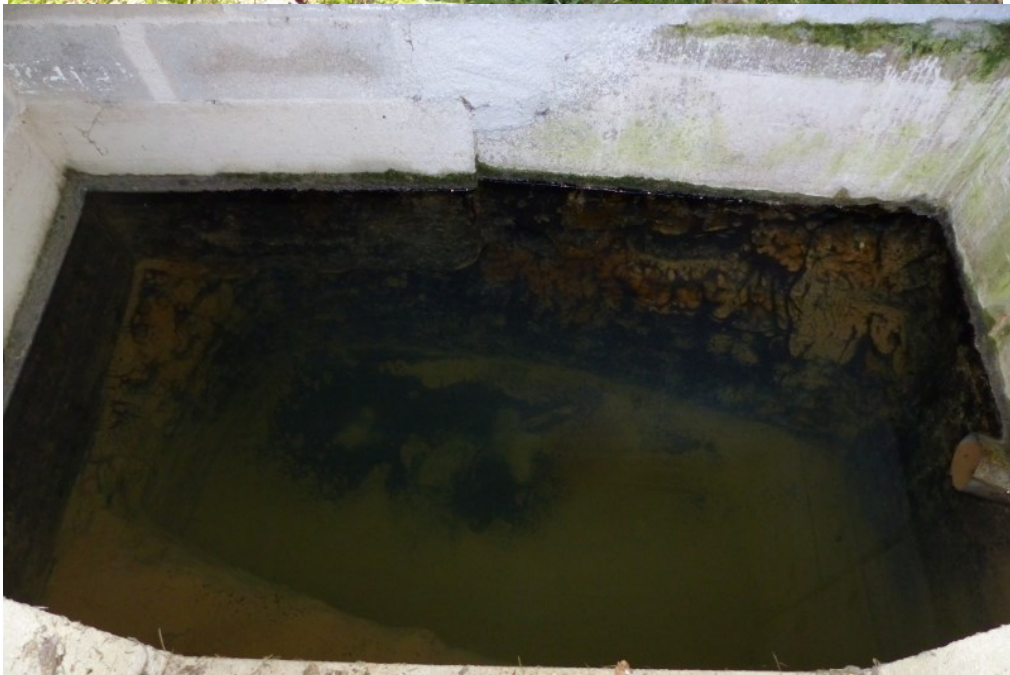
La fontaine
