Département de la Dordogne
DOSSIER D'INVENTAIRE
PETIT PATRIMOINE RURAL BÂTI DU PERIGORD

Arrondissement : Bergerac
Canton : Eymet
Commune : Fouroque
Lieu-dit : le Touron
Édifice : source, lavoir et abreuvoir

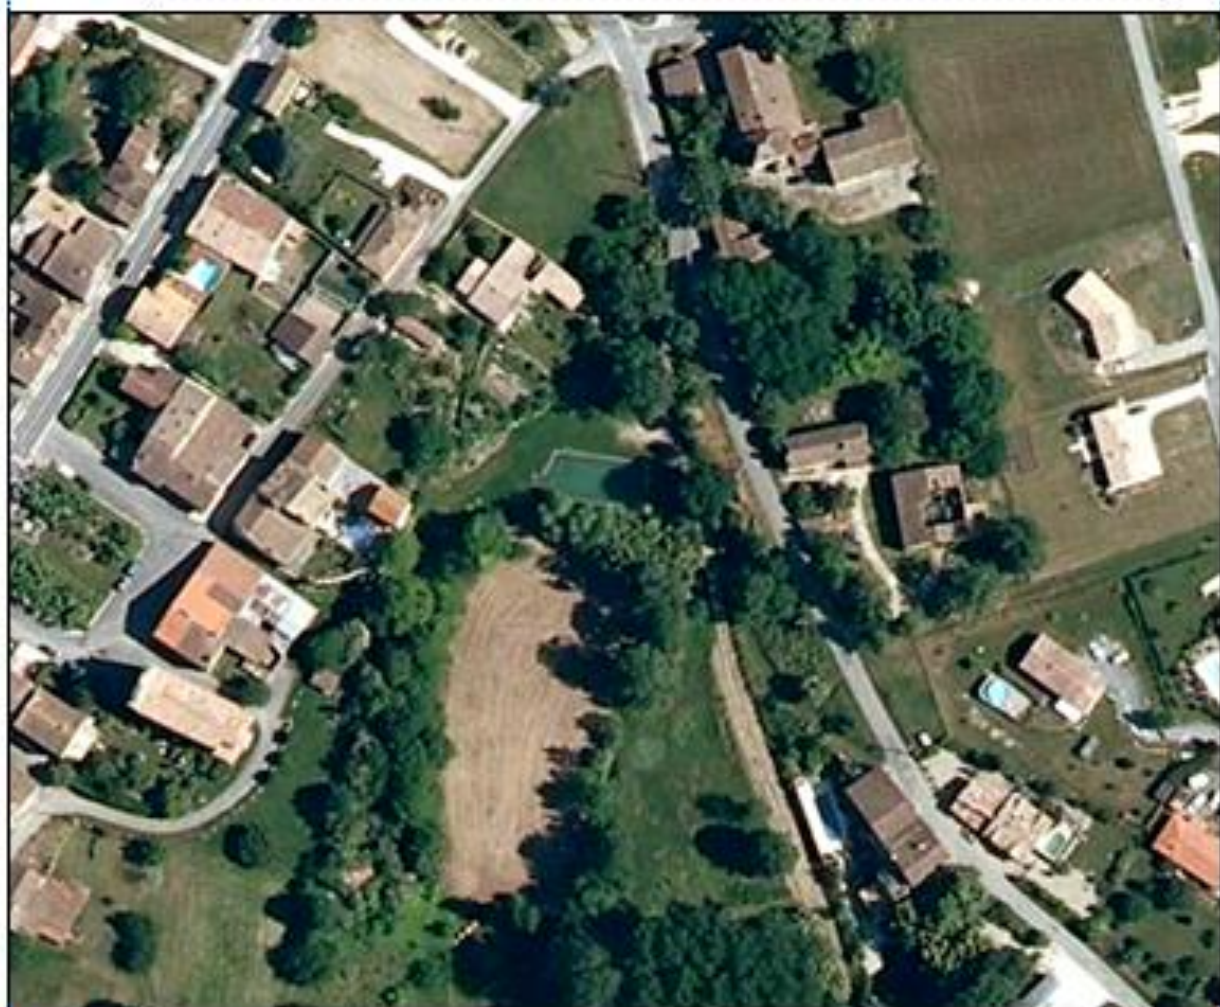
VUE AÉRIENNE DU SITE

En plein centre de cette vue on distingue bien le grand lavoir abreuvoir et, en bordure de la pelouse, le ressaut rocheux d'où sourdent les eaux.

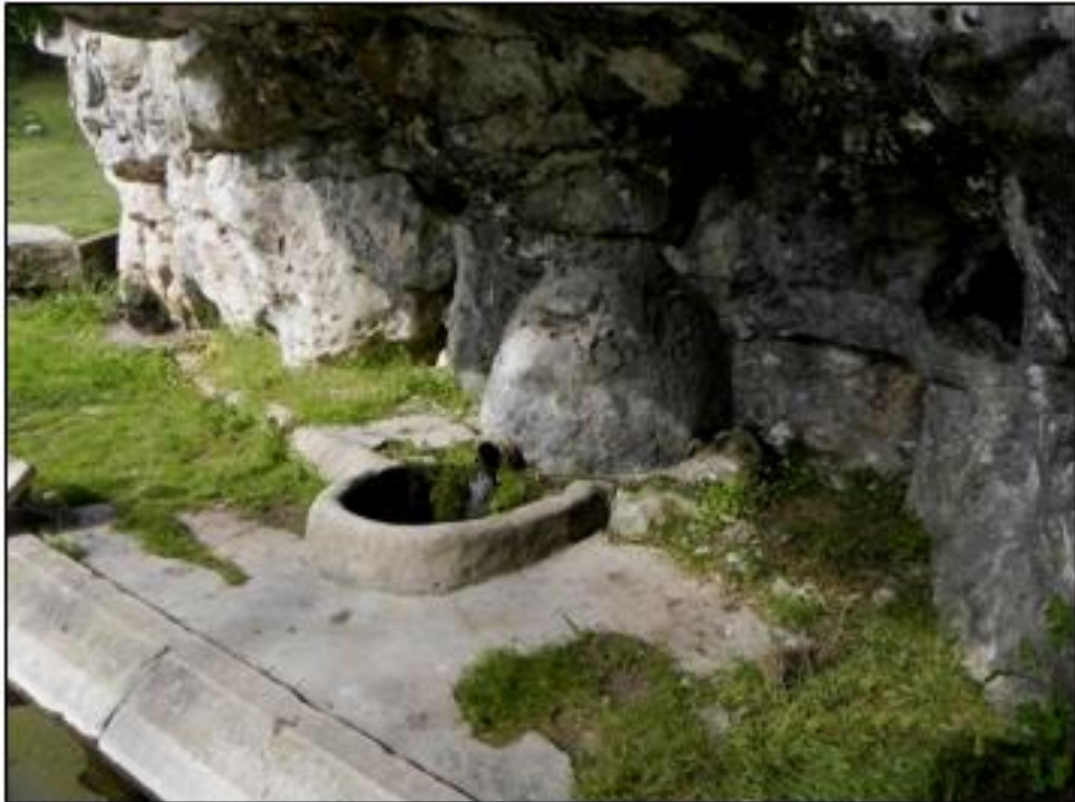
La source et la fontaine

Les eaux, dont le débit dépend fortement des précipitations (les mesures et les photographies ont été prises en période de basses eaux, sauf celle du dispositif d'évacuation du trop plein du grand bassin), sortent d'un tuyau en ciment enrobé dans un bloc de béton. Là, elles tombent dans une sorte de vasque au niveau du sol et s'y divisent en deux parties. L'une va directement dans le petit lavoir (I), puis est conduite dans le grand bassin (L, lavoir et abreuvoir). L'autre, canalisée, s'écoule vers le sud-ouest en suivant très approximativement la base du ressaut rocheux, puis, après un coude à angle droit, va se déverser dans le grand bassin.

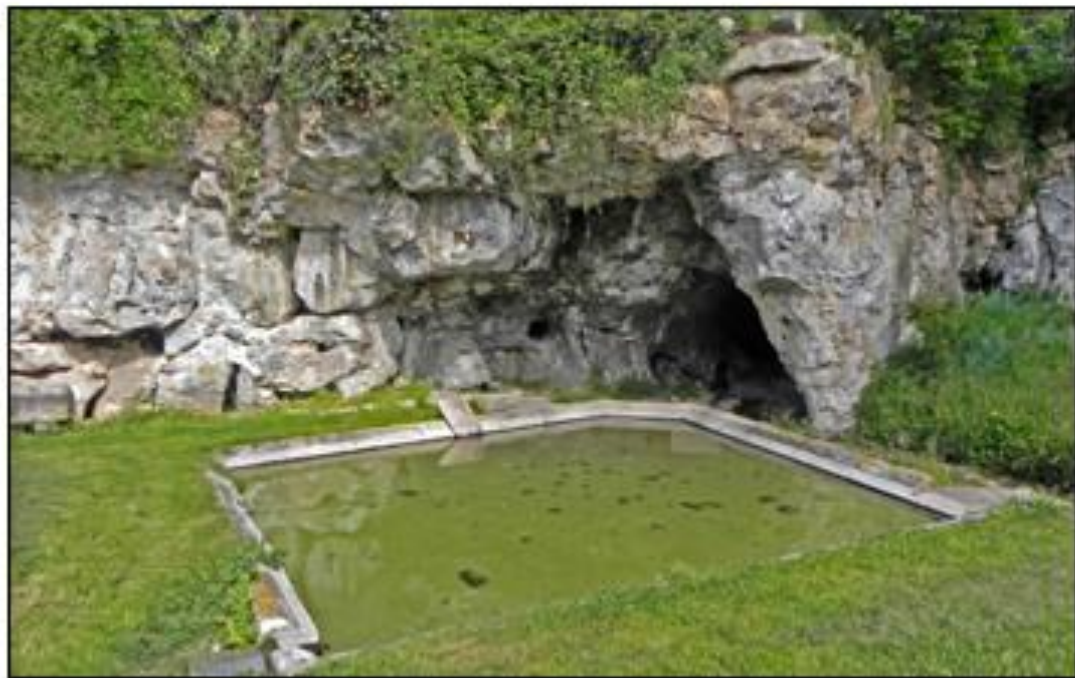
Le petit kvoir

Le petit lavoir a une forme pentagonale irrégulière. La bordure pour le lavage du linge est en pierres calcaires qui affleurent au ras du sol, ce qui rendait la position des lavandières particulièrement inconfortable.

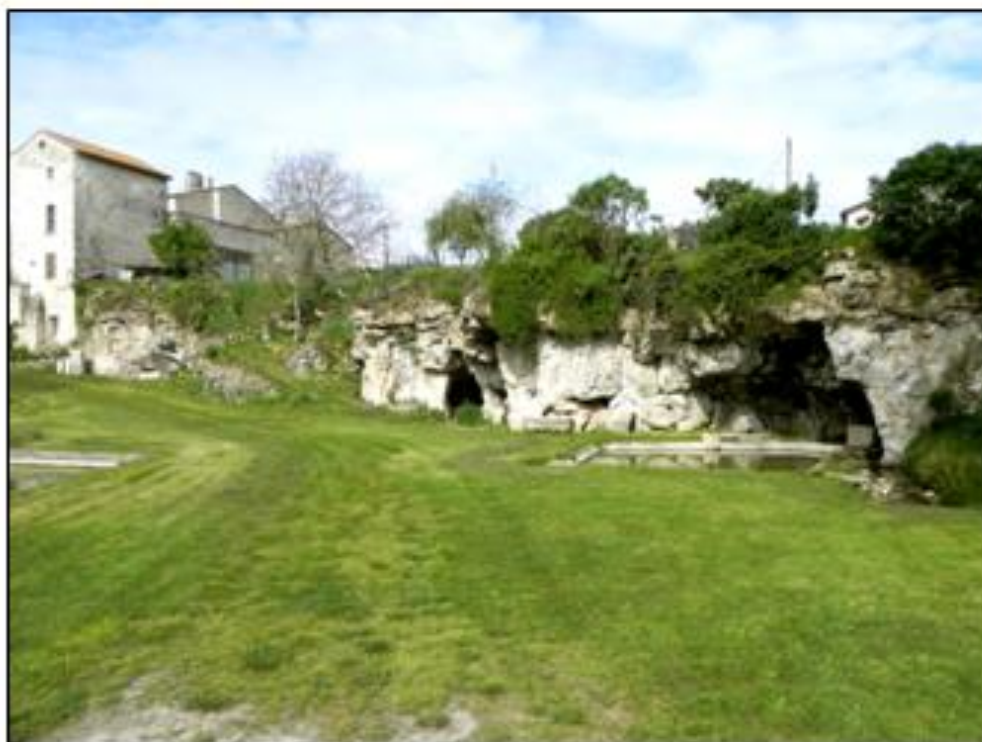
Sur cette vue générale, on distingue à droite la fontaine et le petit lavoir ; à gauche l'angle du grand lavoir servant aussi d'abreuvoir et, descendant en diagonale à partir du bord gauche de l'image, le chemin d'accès.

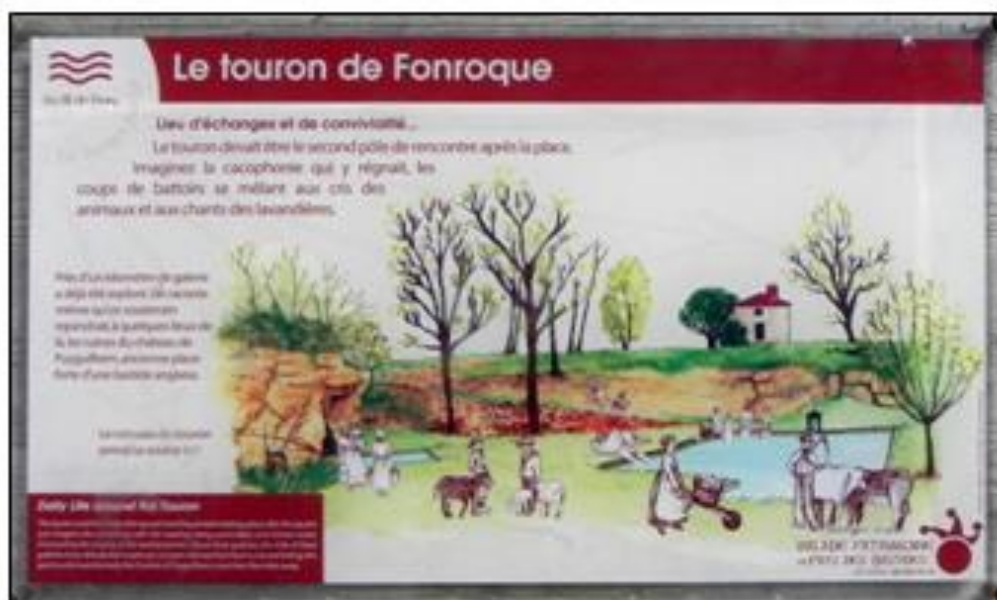
Ce charmant tableau représente bien toutes les activités exercées en ce lieu : à gauche, deux personnes sont venues chercher de l'eau à la fontaine ; dans le grand lavoir, des lavandières sont en action ; des paysans sont venus faire boire des chèvres et des vaches ; une femme roule sur sa brouette le linge qu'elle vient de laver.

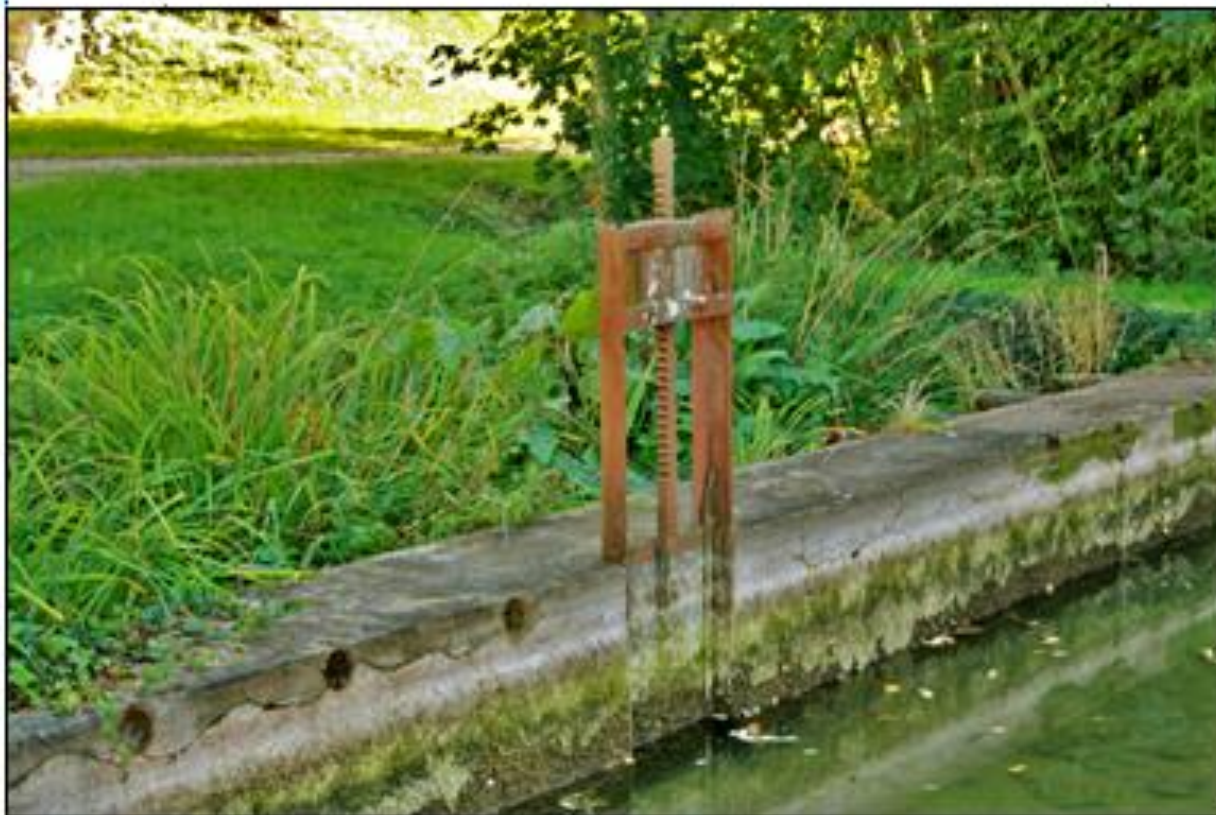
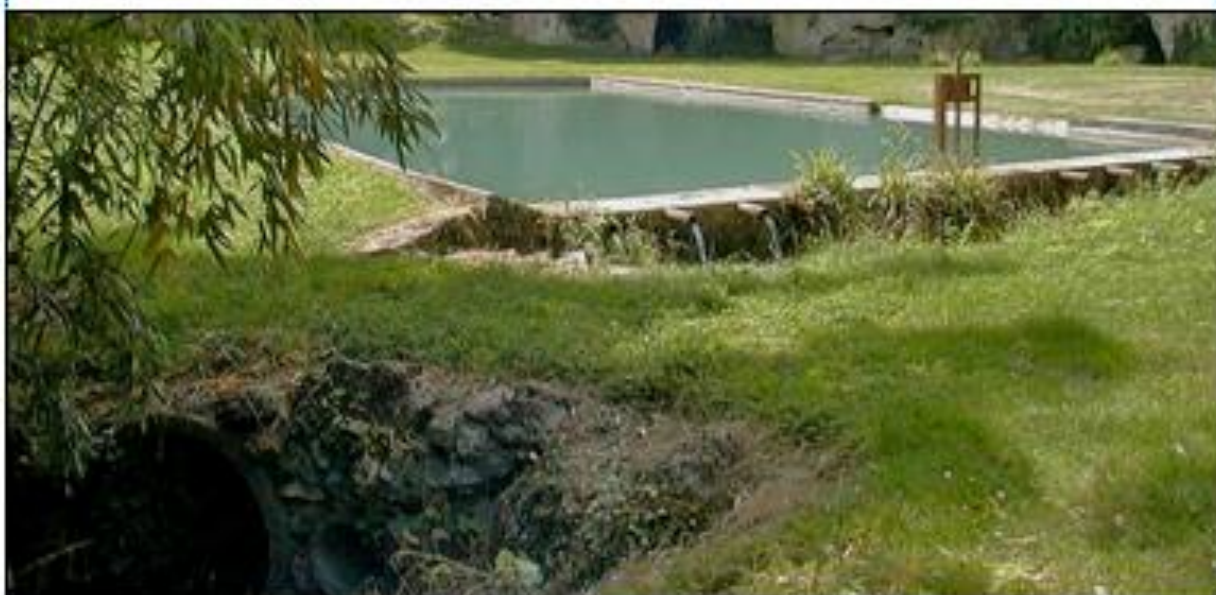
Ces deux vues montrent :

- 1 - la vanne de vidange du grand bassin
- 2 - les huit tuyaux d'évacuation du trop plein des eaux
- 3 - le fossé et l'énorme buse qui conduit les eaux vers le ruisseau du Touron

Le trop plein de ce dernier est évacué par huit tubes scellés dans la paroi. Les eaux recueillies dans un fossé s'écoulent vers le sud-ouest pour former le ruisseau du Touron. Ce dernier, après un cours d'un kilomètre environ, se jette dans le Réveillon, affluent de rive droite du Dropt. Une vanne mue par une crémaillère permet le vidage complet du grand bassin.
